# **Zustandserfassung von Brücken bei deren Abbruch (ZEBRA)**

**Condition Survey of Bridges during their  
Demolition (ZEBRA)**

**Eidgenössische Technische Hochschule, Zürich  
Institut für Baustatik und Konstruktion (IBK)  
Prof. Thomas Vogel, dipl. Bauing. ETH/SIA  
Reto Bargähr, dipl. Bauing. ETH/SIA**

**Forschungsauftrag AGB1998/101 (86/98) auf Antrag der  
Arbeitsgruppe Brückenforschung (AGB)**

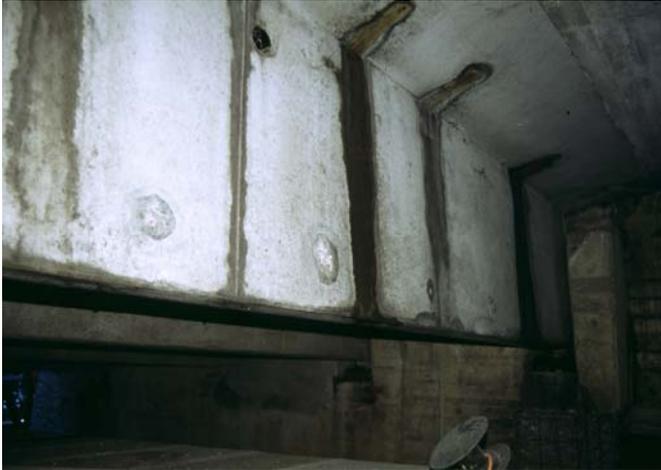
Die vorgefundenen Korrosionsangriffe konnten jeweils gut erklärt werden. Nicht in allen Fällen war klar, ob die Korrosion bereits vor dem Einbau ins Tragwerk oder erst in der Betriebsphase aufgetreten war. In der Regel waren Chloride im Spiel, deren Ausbreitungsweg vom Verkehrsraum über ungünstige konstruktive Details, fehlende oder mangelnde Abdichtungen und undichten Überdeckungsbeton bis zum jeweiligen Korrosionsherd verfolgt werden konnten (Bild 3.10).

*Bild 3.10 Verfolgung des Sickerwegs des Strassenabwassers am Beispiel des Lehnenviadukts Wassnerwald (UR 102)*

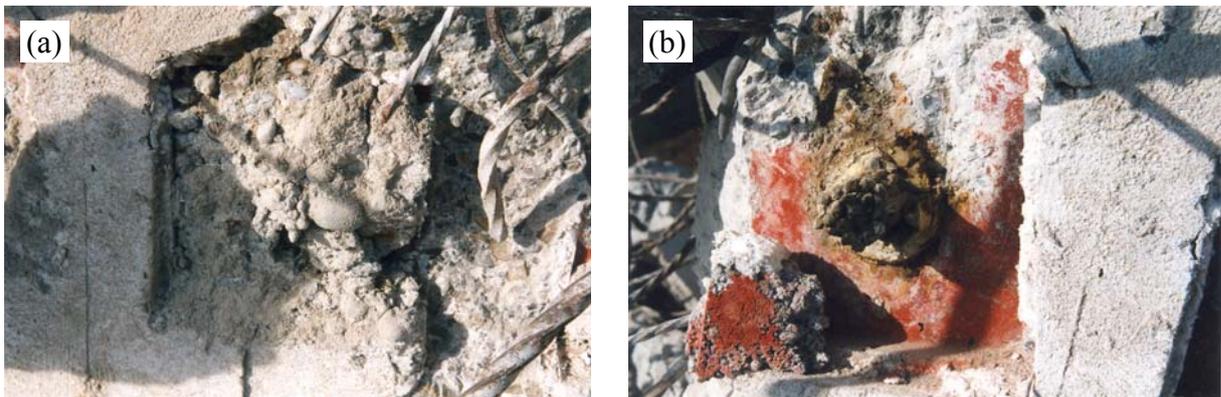
Korrodierte Verankerungen traten insbesondere dann auf, wenn nebst fehlender oder undichter Abdichtung im Verankerungsbereich der Nischenbeton der beweglichen Verankerungen von schlechter Qualität war (BE 103, BE 105, FR 101, SZ 103, VS 101, ZH 108, Bild 3.11). Ähnliches passierte, wenn die Injektion im Verankerungsbereich schlecht war (Bild 3.12). In solchen Fällen korrodierten nicht nur Ankerplatten und Trompeten, sondern je nach System auch die Draht- oder Litzenenden, da dort zusätzlich Spaltsituationen vorkommen, die den Eintrag von Flüssigkeiten begünstigen (BE 102, BE 103, BE 105).

Bild 3.11 Detail bewegliche Verankerung Drahtsystem VSL mit Injektionsanker Typ I (BE 105 aus [Bänziger 2000d]);  
(a) schlecht vermörtelte Anker-Nische, (b) korrodierte Spanndrahtenden

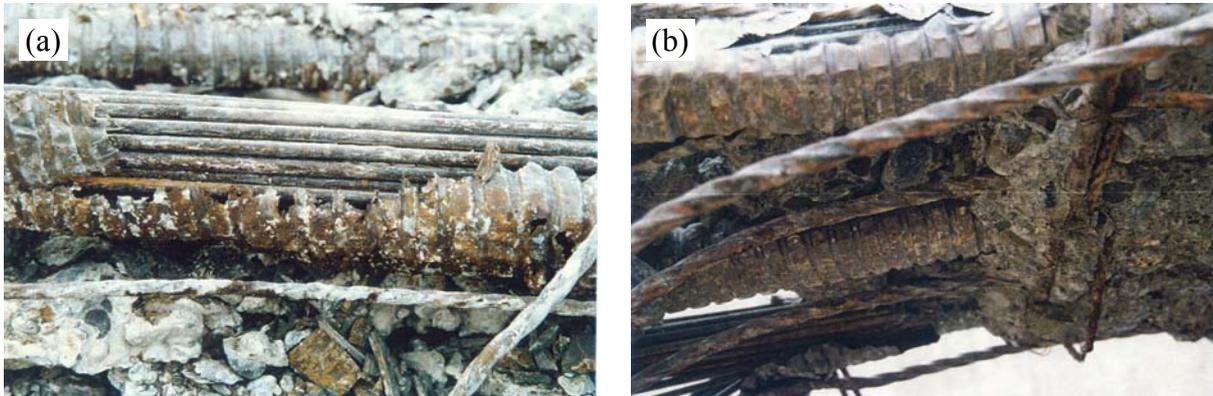
sätzlich gut, sofern sie nicht infolge zu geringer Wandstärke in der Bauphase durch reibende Litzen perforiert worden waren. Mangelnde seitliche Überdeckung führte zu Längsrissen im Überdeckungsbeton, die jedoch bei intaktem Hüllrohr kein Problem darstellen (SZ 103). Bei der *Überführung Zuchwil* (SO 102) wurde versucht, eine Längsläufigkeit der Chloride längs dem PE-Hüllrohr nachzuweisen, was jedoch nicht gelang (vgl. auch [Hunkeler 2005] p. 241).

*Bild 3.13 Schäden und Mängel an Hüllrohren (BE 105 aus [Bänziger 2000d])*  
 (a) Hüllrohr punktuell durchkorrodiert,  
 (b) Abplattungen infolge unsorgfältiger Behandlung beim Einbau

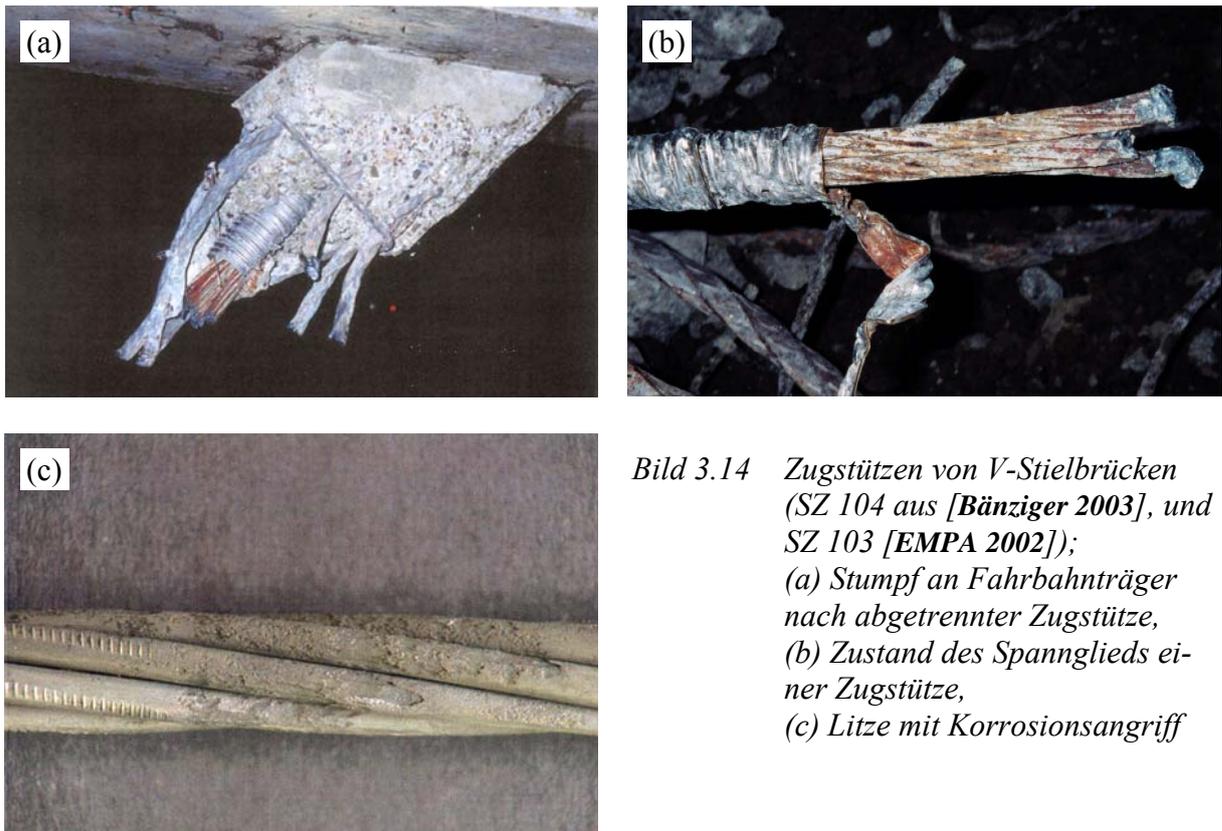
Bild 3.14 Zugstützen von V-Stielbrücken (SZ 104 aus [Bänziger 2003], und SZ 103 [EMPA 2002]); (a) Stumpf an Fahrbahnträger nach abgetrennter Zugstütze, (b) Zustand des Spannglieds einer Zugstütze, (c) Litze mit Korrosionsangriff

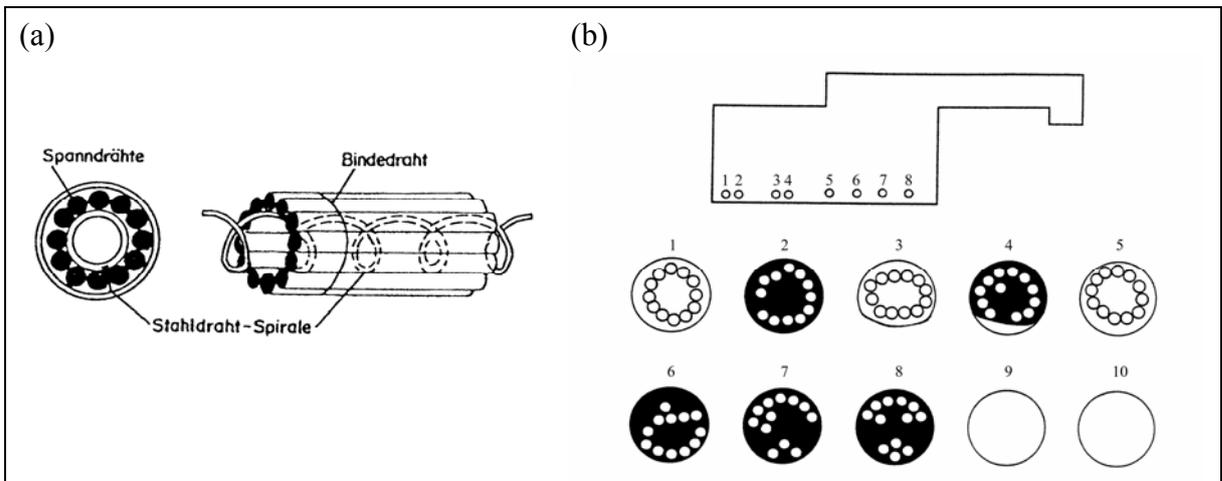
Als bezüglich Injektionen fehleranfällig hat sich auch das heute nicht mehr verwendete System Freyssinet Typ P 50 erwiesen (Bild 3.15 (a)). Die Hüllrohre weisen einen Längsfalz auf, der bezüglich Dichtigkeit eine Schwachstelle ist. Auch wurden sie in Frässchnitten zum Teil in gequetschter Form vorgefunden (Bild 3.15 (b)). Die Innenspiralen garantieren die beabsichtigte gleichmässige Verteilung der Spanndrähte über den Umfang nicht, sondern stellen vielmehr Hindernisse für die Injektion dar. Bei solchen Konstellationen korrodierten die Spanndrähte auch ohne wesentlichen Chlorideintrag, jedoch nicht wenn sie trocken blieben (LU 101, LU 103). Dieser Befund wird durch Erfahrungen aus einem andern durch die AGB unterstützten Projekt der Forschungsstelle (Feldversuche mit dem akustischen Überwachungssystem Soundprint, AGB2002/009) erhärtet. Das Drahtsystem Freyssinet ist in [Hunkeler 2005] p. 37 etwas detaillierter beschrieben. Es wurde in der Schweiz auch von verschiedenen Lizenznehmern vertrieben und in den Sechzigerjahren durch das heute gebräuchliche Litzensystem abgelöst.

Bild 3.15 Spannsystem Freyssinet Typ P 50 (LU 101 aus [Steiger 1999]); (a) Systemskizze, (b) realisierte Verteilung der Drähte im Querschnitt (schwarz = Hohlstellen, kein Injektionsgut)

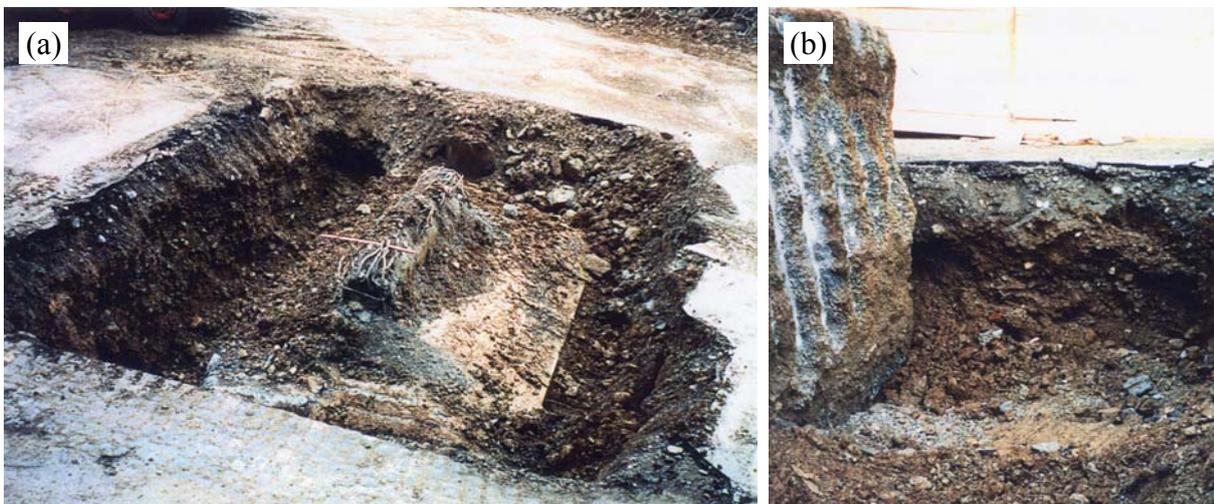
Bild 3.16 Abbruch des Fundaments der Stütze Nord beim Obkirchenviadukt Hergiswil, Brücke Lora (NW 101 aus [CES 2000]);  
 (a) Freigelegtes Stützenfundament,  
 (b) Baugrund unter gekipptem Stützenfundament

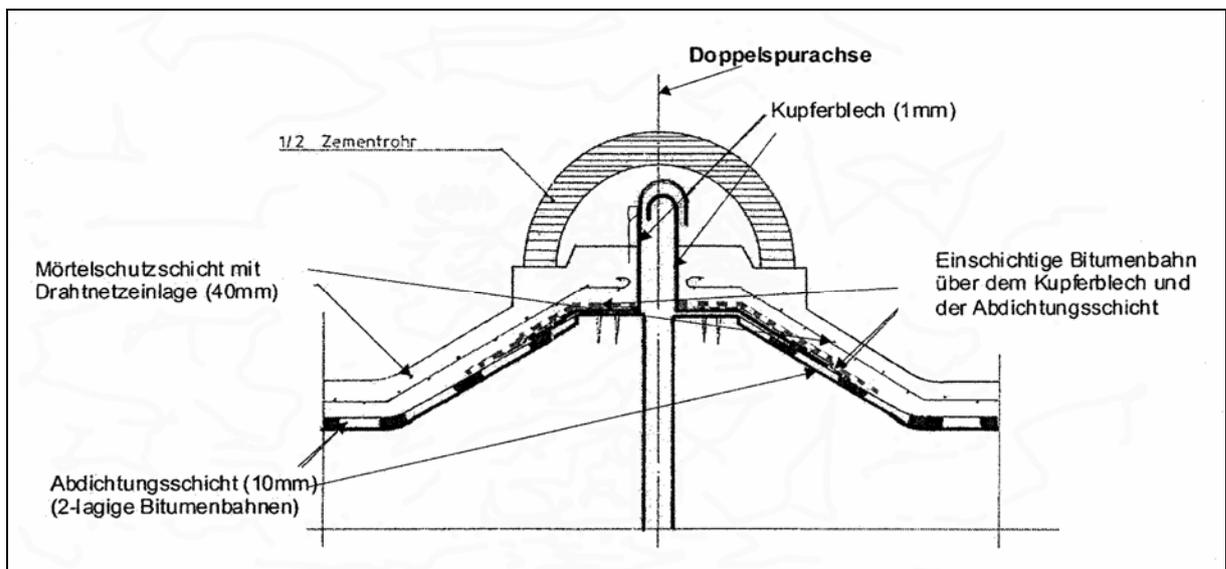
In Laborprüfungen verhielten sich die untersuchten Dichtungsbahnproben immer noch hochreissfest. Hingegen waren die Dichtungsmassen der Bitumenbahnen hart und spröd.

Bild 3.17 Detailansicht Bereich Längsfuge der Abdichtungsanschlüsse bei der SBB-Brücke Unterführung Kantonsstrasse T1 (BE 109 aus [EMPA 2005a])

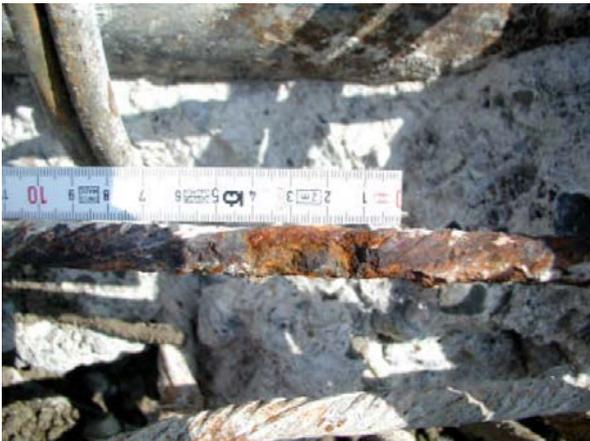
Bild 3.18 Korrodierte Spreizbewehrung im Bereich einer Spanngliedverankerung (AG 102 aus [SHP 2001])

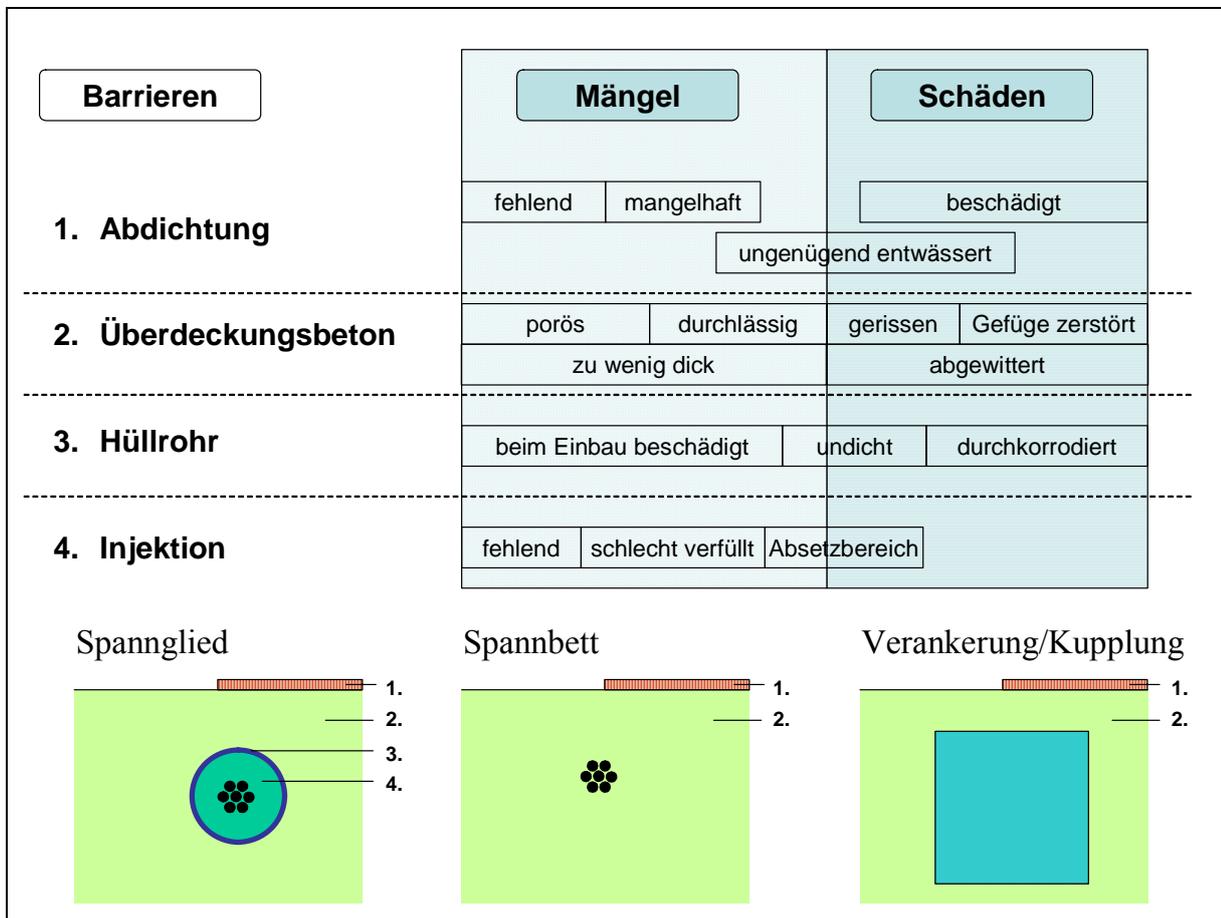
An Ankerplatten tritt Korrosion häufiger auf als an Spanndrähten. Bei guter Injektion beschränkt sie sich jedoch auf die Endbereiche der Drähte bzw. Litzen (Bild 3.19 (c)).

Bild 3.19 Barrieren gegen Chloride zwischen Verkehrsraum und Spannstahl

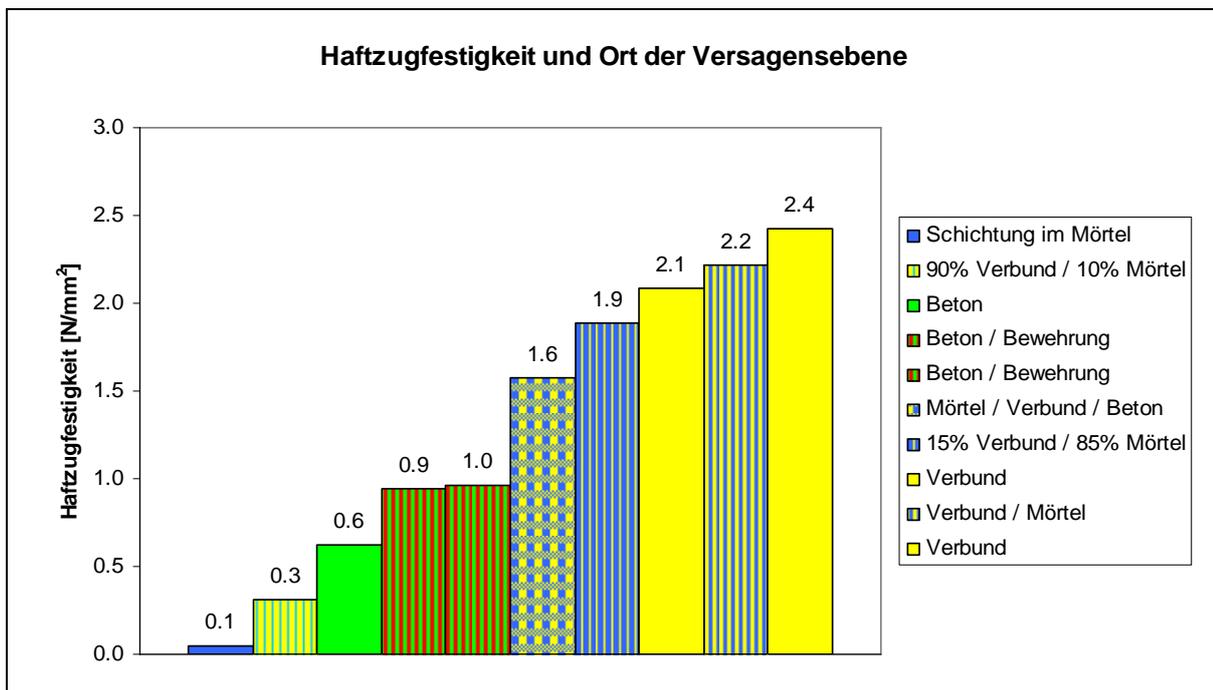
Beim *Obkirchenviadukt Hergiswil* (NW 101) wurden nach der Hauptinspektion von 1992 stark chloridhaltige und poröse Betonstellen des Hohlkastens mit kunststoffmodifiziertem Mörtel reprofiliert. Vor dem Abbruch der Brücke Romeo wurden 27 Bohrkerne  $\varnothing$  50 mm entnommen und mit zehn Kernen Haftzugfestigkeiten zwischen Beton und Reprofiliermörtel bestimmt [TFB 2002].

Bild 3.20 Haftzugfestigkeit an Bohrkerne  $\varnothing$  50 mm durch Reprofiliermörtel und Untergrundbeton (NW 101 nach [TFB 2002])

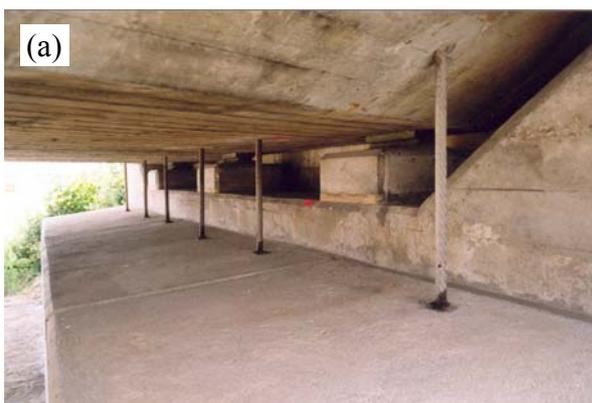
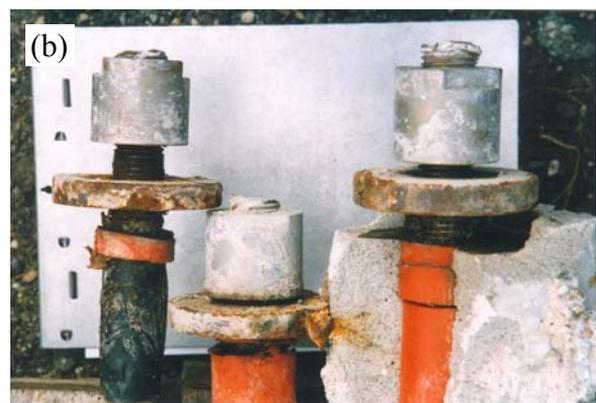
Die *Überführung Abzweigung Emmental* (BE 102) weist ein Verhältnis von Rand- zu Mittelspannweite von 0.25 auf, was bei ungünstiger Anordnung der Verkehrslast zum Abheben der Lager führen kann. Deshalb wurden 1978 an beiden Brückenenden je sechs Zugstangen (Staifix Ø 32 mm) angebracht, die ein solches Abheben verhindern sollten. Bei den Zugstangen waren bereits vor dem Abbruch leichtere Anrostungen im Bereich des Eintritts in die Widerlagerbank zu erkennen (Bild 3.21 (a)). Während des Abbruchs stellte sich heraus, dass die oberen Muttern und Ankerplatten zum Teil stark angerostet waren (Bild 3.21 (b)).

Bild 3.21 Zugstangen zum Vermeiden des Abhebens der Brückenenden (BE 102 aus [Bänziger 2000a]);

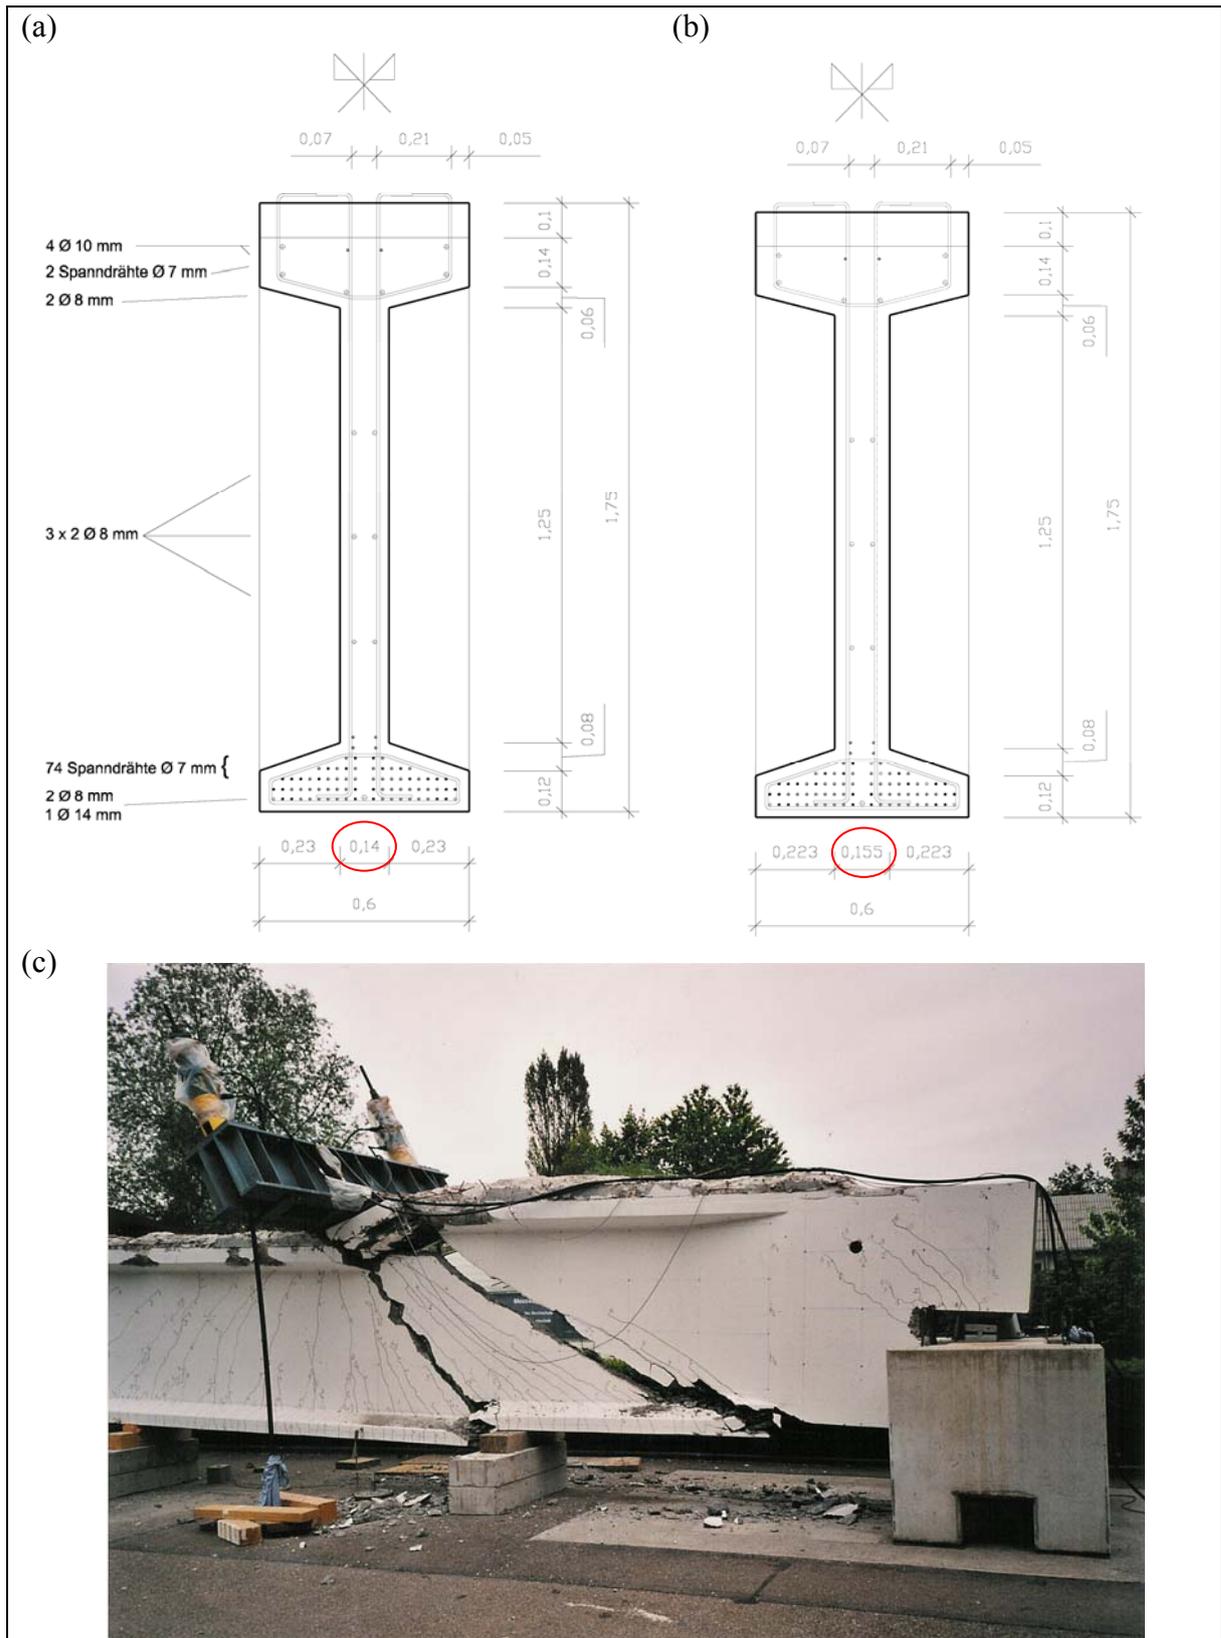
Vom *Lehnenviadukt Wassnerwald* (UR 102) wurden fünf Träger an die ETH gebracht und im Rahmen von zwei Diplomarbeiten und einer Doktorarbeit bis zum Bruch belastet. Abweichungen bei den Querschnittsabmessungen der Träger wurden nicht festgestellt, jedoch waren im Spanndrahtpaket im unteren Bereich des Trägers nur 44 Drähte  $\varnothing 6$  mm eingelegt statt 50, wie in den Plänen dokumentiert ([Zwicky 2000] p. 17).

Bild 3.22 Lehnenviadukt Neuenhof (AG 102, aus [Vontobel 2002]);  
 (a) planmässiger Trägerquerschnitt,  
 (b) effektiver Trägerquerschnitt, (c) Bruchbild

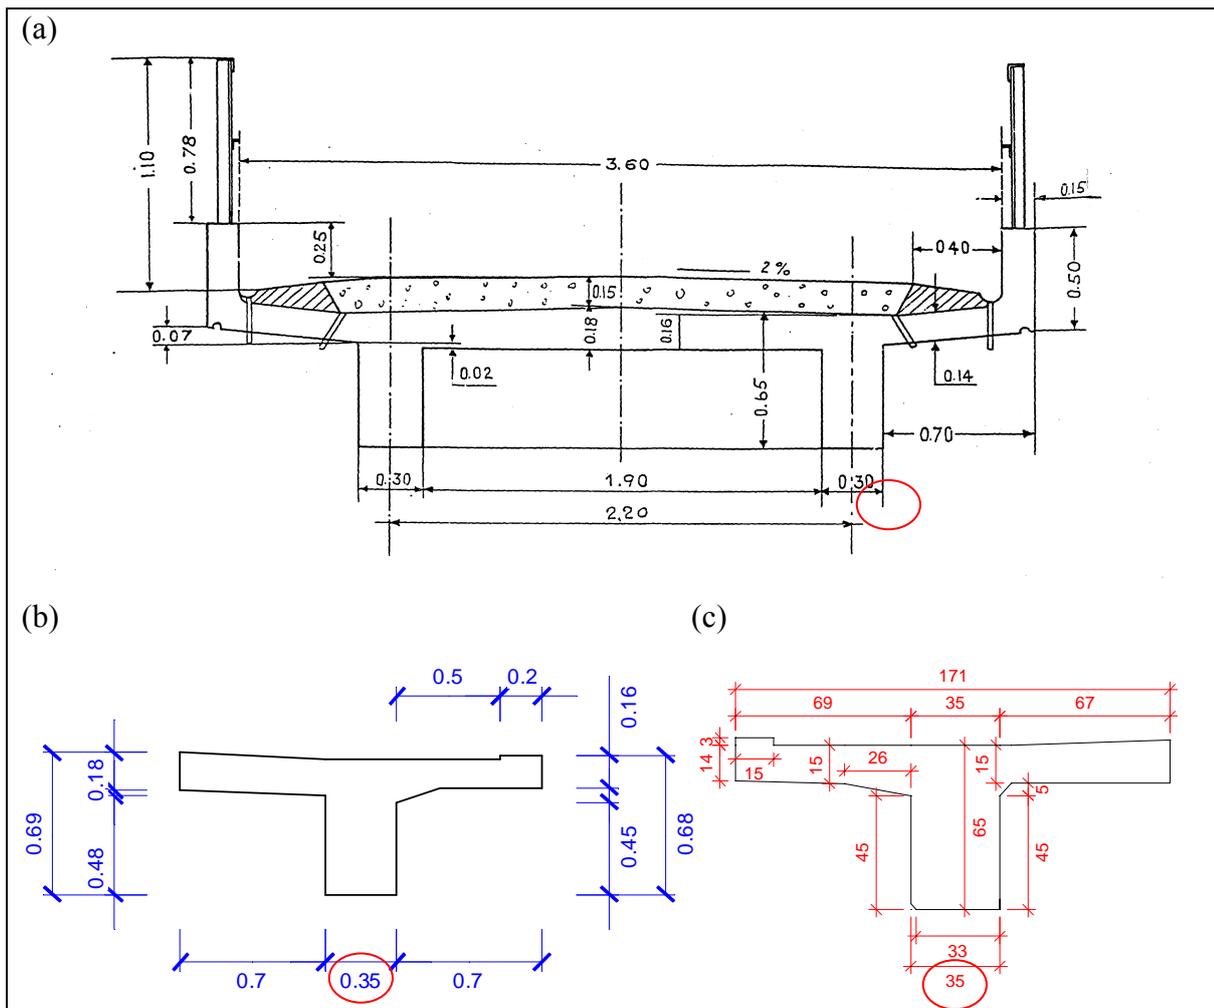
Bild 3.23 Platzertobelbrücke (GR 102);  
 (a) Querschnitt im Plan von 1912,  
 (b) gemessener Querschnitt Trägers 1 aus [Schulte 2000],  
 (c) gemessener Querschnitt Trägers 2 aus [Bruderer 2001]

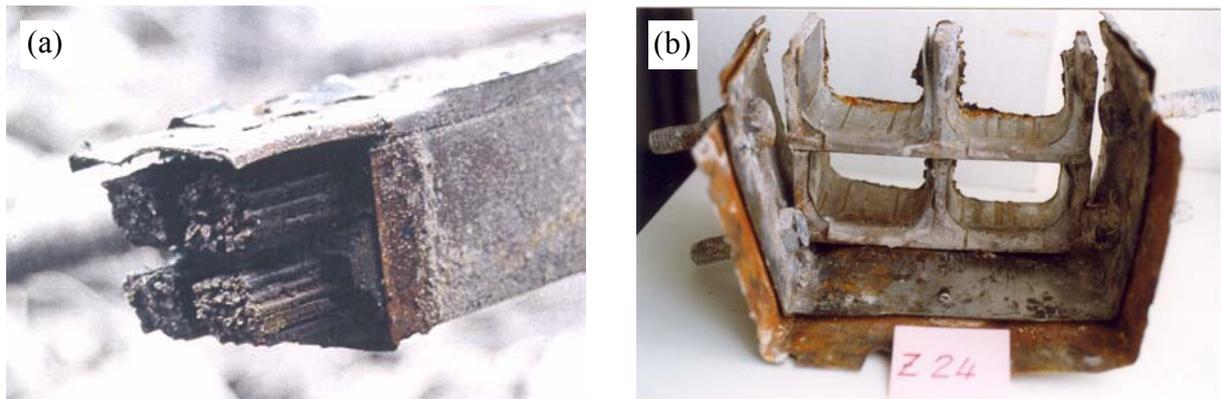
Dieses Konzept war sehr aufwendig und weder bezüglich Korrosionsschutz noch Verbund ideal. Beim Zersägen der Spannlieder traten Schlupfwerte von 15 bis 20 mm auf, was auf einen schlechten Verbund schließen lässt. Bei normalen Blechhüllrohren betrug die entsprechenden Werte im selben Bauwerk 1 bis 10 mm.

Bild 3.24 Spannglieder in gefalztem Blechkanal (BE 104 aus [Bänziger 2000b])  
(a) Detaillierter Aufbau, (b) Einlagen als Distanzhalter und Stossverbindungen
