## **Langzeitverhalten von Abdichtungs- systemen für Tagbautunnel (LABSY-TBT)**

### **Zur Frage der Dichtheit von Tagbautunneln**

### **Eine Untersuchung an 63 Objekten eingeteilt nach der Materialkategorie des Abdichtungssystems**

**EMPA, Eidgenössische Materialprüfungs- und Forschungsanstalt, Dübendorf  
Abteilung Kunststoffe/Composites**

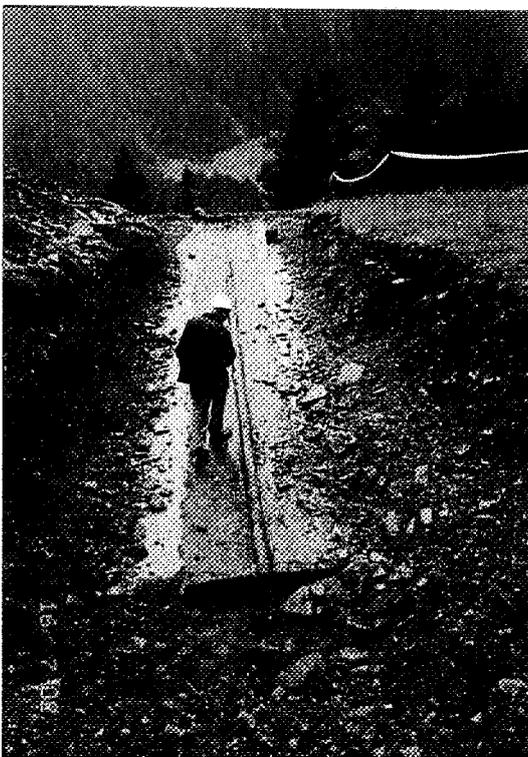
*Bild 2-1: Zustandserfassung der 1970 erstellten Abdichtung im Jahr 2002: Fugenabdichtung mit Rissen*

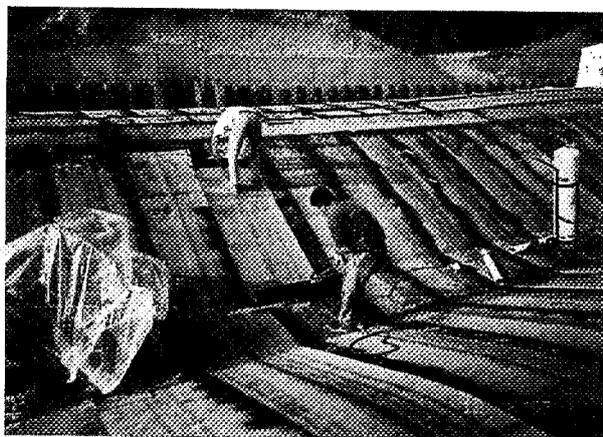
Bild 3-3: Aufklären der Polymerbitumen-Dichtungsbahn  
Achtung falsche Applikation !

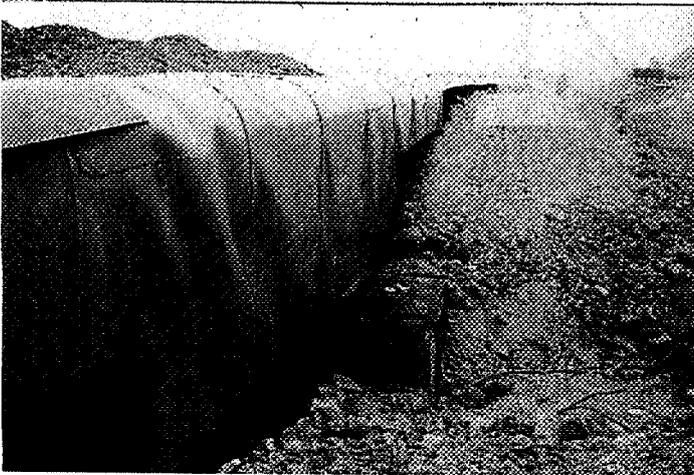
*Bild 4-1: Hinterfüllen mit Aushubmaterial an Schutz- und Drainagematte 1989  
Starke Wellenbildung in der Dichtungsbahn aus PE-LD  
(ohne Träger) in Folge hohem thermischen Ausdehnungskoeffizienten  
und lokaler Fixation (Nische).*
