Instandsetzung und Monitoring von AAR-geschädigten Stütz- mauern und Brücken

**Rehabilitation and monitoring of ASR damaged support-
ing walls and bridges**

**TFB AG – Technik und Forschung im Betonbau, Wildegg
Dr. Fritz Hunkeler
Dr. Pascal Kronenberg**

**Forschungsauftrag AGB 2006/006_OBF auf Antrag der
Arbeitsgruppe Brückenforschung (AGB)**

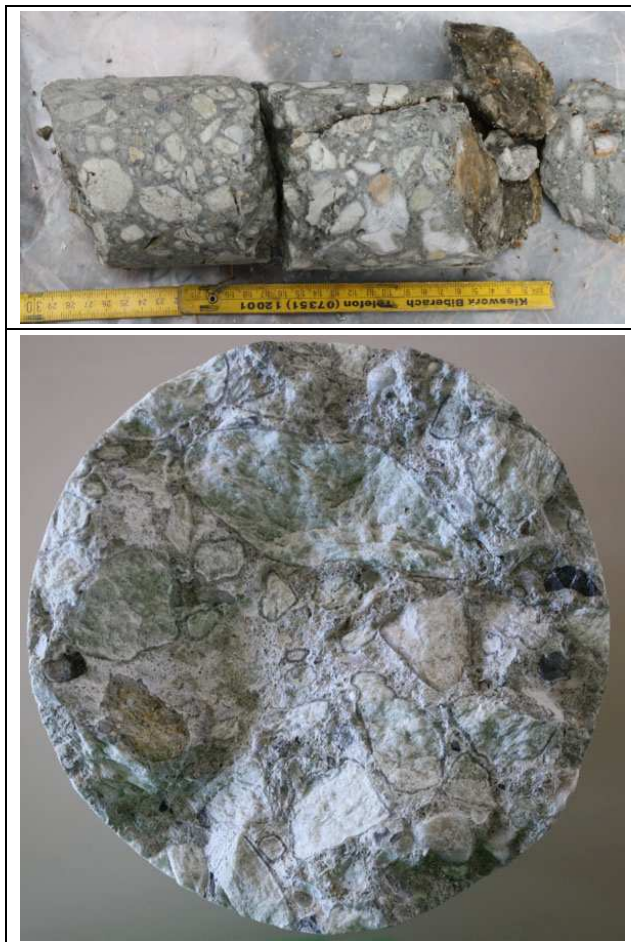
Abb. 3.5 Fotos der Bohrkern.
 Oben: Die vorderen 30 cm von Bohrkern 6 direkt nach der Bohrkernentnahme.
 Der Riss aus der Mauerkrone zeigt sich als Trennriss bei 16 cm.
 Unten: Reaktions-Säume um Gesteinskörnungen bei Bohrkern 6.

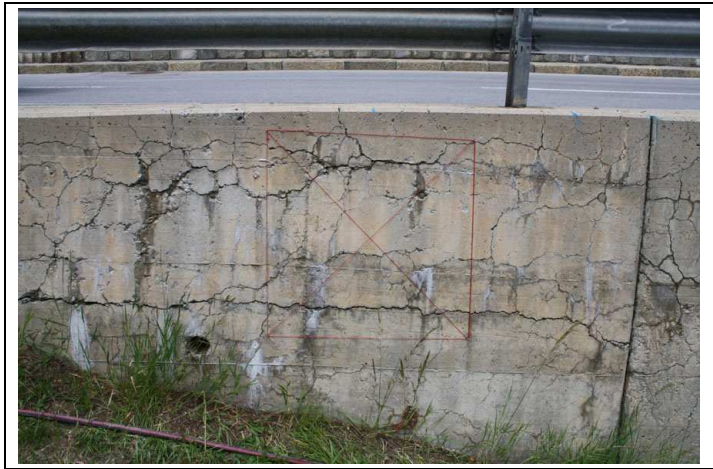
Feld A (**Abb. 3.10**) liegt in einem extrem rissreichen Bereich, während im Feld B weniger Risse vorhanden sind.

Abb. 3.10 Rissbreitenindex-Feld A: Bereich mit vielen Rissen an der Oberfläche.

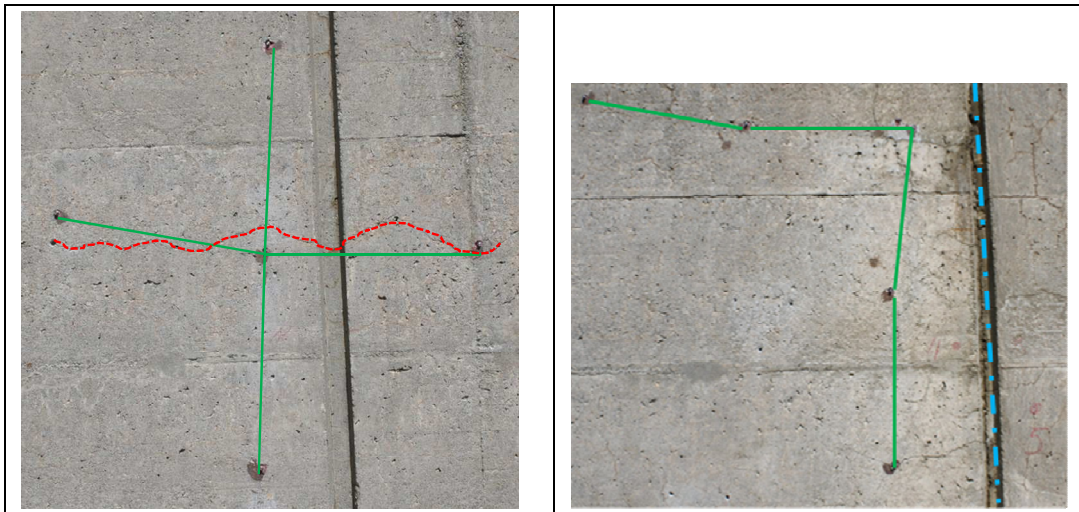
Abb. 3.11 S0751 Testfeld T1. Links: Deformeterkreuz T1.1 (grün); Rote Linie: Riss durchquert Scheinfuge. Rechts: Deformeter-L (grün); T1.2, Blaue Linie: Dilatationsfuge.

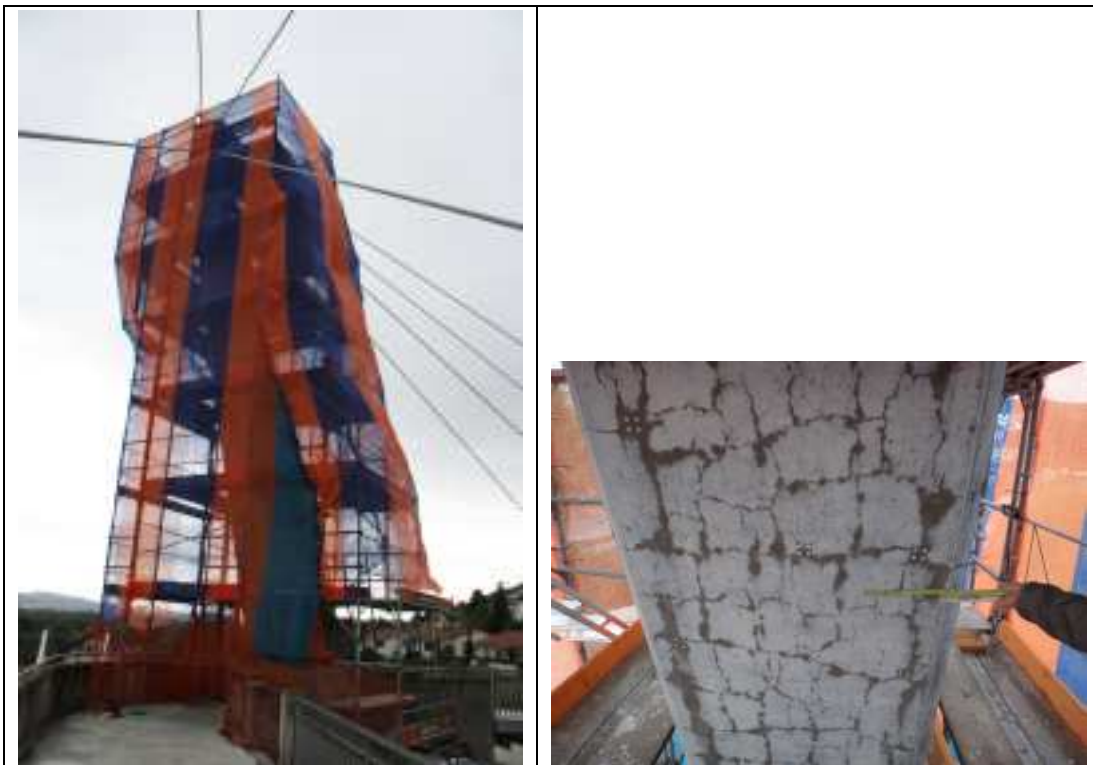
Abb. 3.21 Links: Eingerüsteter Pylon Rechts: Der Ausschnitt zeigt die gut erkennbaren (feuchten) Risse nach der Reinigung.
