# Byggnads- och underhållsmetoder för CBÖ-vägar

Ellen Dolk

VTI notat 34-2016

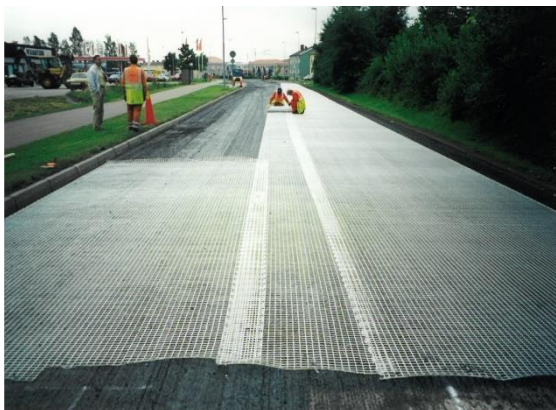
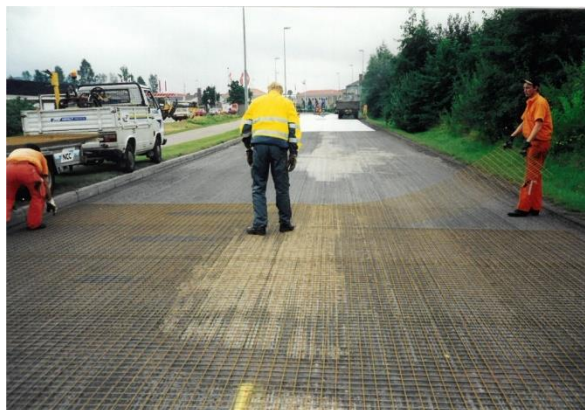
Figur 2. Vänster bild: Utläggning av glasfibernet. Höger bild: Utläggning av stål nät. (Foto: Bengt-Åke Hultqvist).

Glasfibernet lades ut på fräst och klistrad yta. I ändarna spikades nätet fast i underliggande asfalt-lager. Utlagt nät pudrades med asfaltmassa ABT 8. Vid pudringen användes en sandspridare som monterats på en hjullastare. Pudringen användes för att skydda glasfibernet mot trafik från arbetsfordon. På glasfibernet lades slitlager 40 mm ABS 11. Vid utförandet fick 3-valsvälten slut på vattnet och började plocka sten från ytan. Vid utläggningsdragets kant mot vägmitt släppte stora bitar av beläggningen som fastnade på vältens vals. Vidhäftningen mellan asfaltmassan och nätet var otillräckligt. Vid vägmitt där nätet låg dubbelt saknades helt klister mellan näthälvorna.

Stål nätet lades på oklistrad men fräst yta utan att spikas. Nätbitarna som hade dimensionen 6,80 x 2,20 m lades över hela vägbredden. I skarvarna lades näten med fingerfog. Ytan klistrades över utlagd nätarmering. På nätet lades slitlager 50 mm ABS 11. Vid utläggningen av asfaltmassan var man noga med att trycka ner nätets kanter mot underlaget. Asfaltutläggningen gick utan problem.

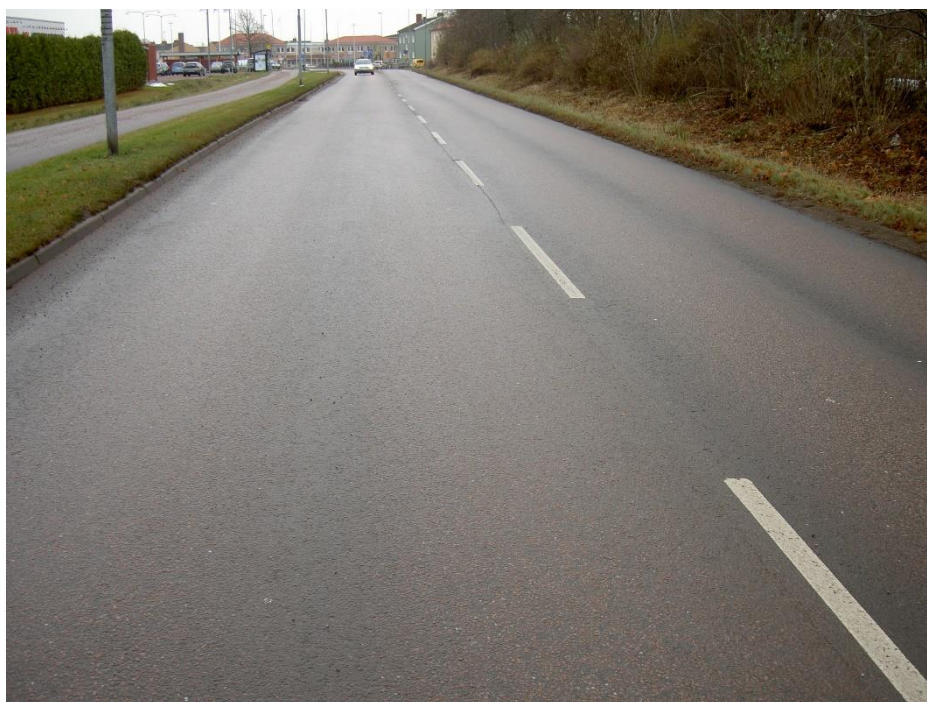
Vid inspektion i november 2016 var de båda provsträckorna med asfaltarmering och kontrollsträckan i bra skick. Alla tre sträckorna hade liten spårbildning. På sträckan med stålätarmering fanns inga sprickor. Sträckan med glasfibernetarmering hade en tvärgående spricka och på kontrollsträckan fanns en mindre tvärgående spricka i hjulspår. Ingen större skillnad fanns mellan sträckorna. På resterande delen av vägen, ca 600 m som inte ingick i försöket, fanns ca 30 tvärgående sprickor och några

längsgående sprickor i hjulspår och i mittskarven. Vägavsnittet där provsträckorna ligger hade alltså klarat sig bättre. Detta kan förklaras av att undergrunden är bättre på detta vägavsnitt.

Figur 3. Provsträckorna november 2016. (Foto: Bengt-Åke Hultqvist).

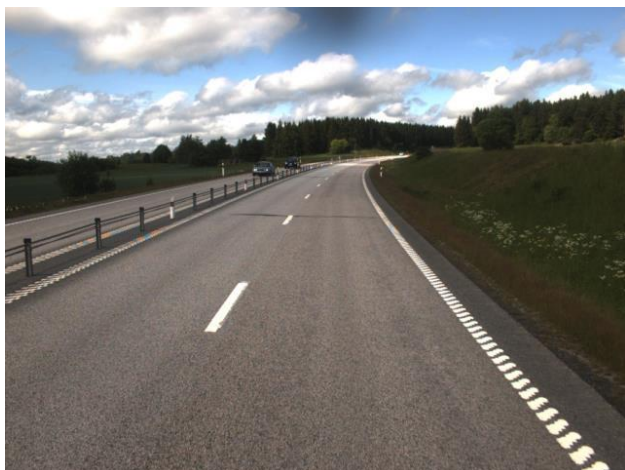
Vägen fungerar idag är mycket bra efter ombyggnaden till 2+1-väg. De tätade reflektionssprickorna syns om man känner till att det finns CG under, men känns inte av trafikanterna.

Figur 7. Vägen 2015-06-12. (Foto: Trafikverket).

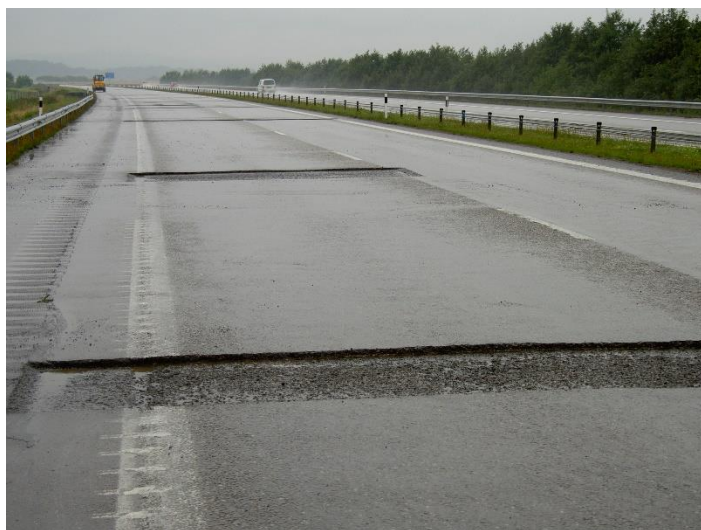
De sprickor som har uppkommit i asfaltbeläggningen har efterhand förseglats med bitumen. Efter 15 år (år 2011) reparerades reflektionssprickorna på CBÖ-sträckan. Över de tvärgående sprickorna gjordes en urfräsning ca 1,0 m bred och 40 mm djup.

Figur 9. Fräslåda över de tvärgående sprickorna. (Foto: Bengt-Åke Hultqvist).

Fräslådan återfylldes sedan med asfaltmassa. Tre olika typer av asfaltmassa användes. På en delsträcka lades JABT 11, på en annan delsträcka lades ABb 11 och på den tredje delsträckan lades ABb 11 med polymermodifierat bindemedel. Över alla tre sträckorna lades sedan en tunnskiktsbeläggning.

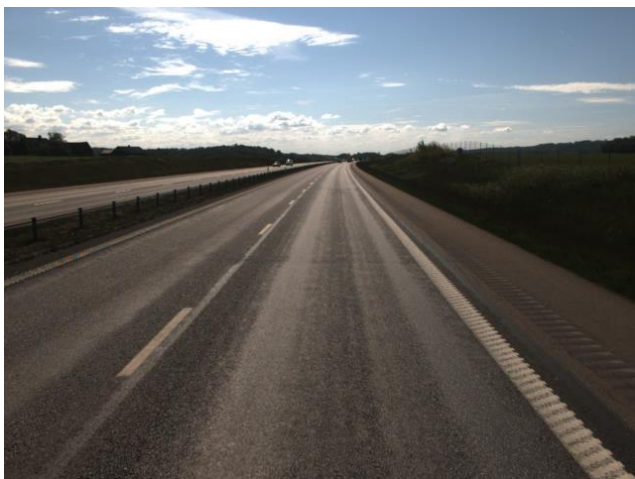
Vägen fungerar idag mycket bra efter det att den blivit omlagd. De tätade reflektionssprickorna syns om man känner till att det finns CG under, men känns inte av trafiken.

Figur 10. Vägen 2015-05-15. (Foto: Trafikverket).

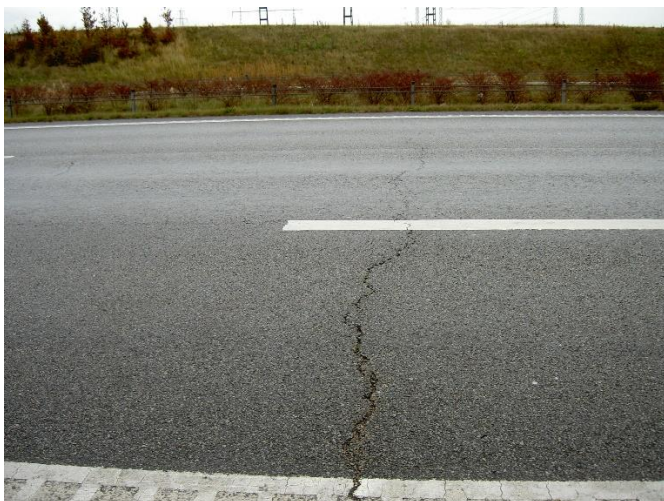
Våren 2002, efter andra vintern, började de första tvärgående sprickorna bli synliga. Våren 2003 gjorde VTI en inspektion av sprickorna. Det konstaterades att sprickförekomsten var ojämnt fördelad över vägen. Både bra och dåliga avsnitt kunde noteras. De flesta sprickorna var begränsade till höger körfält. I några fall hade sprickorna gått vidare till vänster körfält. Åren därefter konstaterades att sprickor fanns på hela vägsträckan. Sprickorna var av varierande bredd med ett inbördes avstånd på 10–20 m och vissa, de med längre avstånd mellan, var så pass breda att de orsakade även ojämnheter på vägytan.

Figur 12. Tvärgående spricka vid inspektion hösten 2008. (Foto: Bengt-Åke Hultqvist).

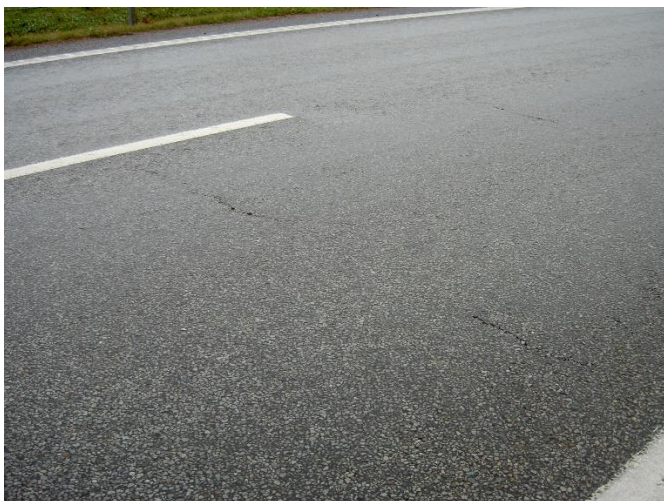
På provsträckan med sprickanvisningar syntes de första sprickorna först efter fem år som därefter ökade i antal, men inte i samma omfattning och bredd som på övriga delar av vägen och inga ojämnheter har uppstått.

Figur 13. Tvärgående spricka på provsträckan vid inspektion hösten 2008. (Foto: Bengt-Åke Hultqvist).

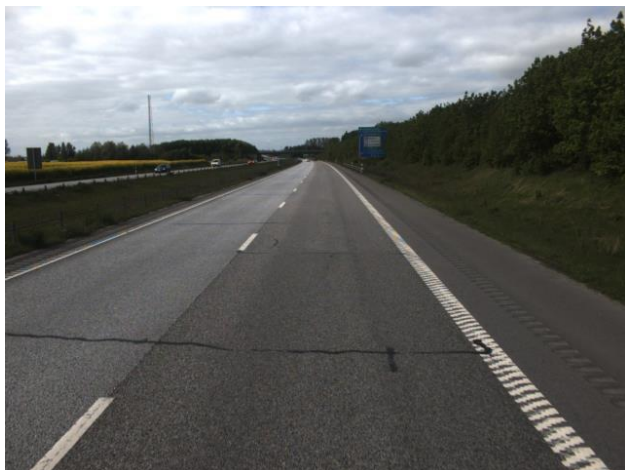
Vägen fungerar idag bra. Tätning av reflektionssprickorna syns, men känns inte av trafiken.

Figur 14. Vägen 2015-05-14. (Foto: Trafikverket).

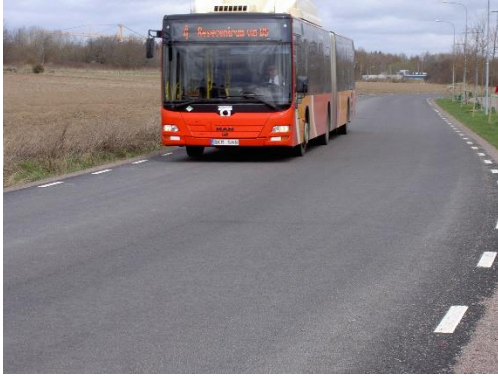
Vägen fungerar bra och har inga sprickor eller skador.

*Figur 16. Hertig Johans Allé. (Foto: Bengt-Åke Hultqvist).*
