Oppdrag:	<b>Fv. 763 Sveddet, steinskred.</b>	Dok. nr. i Sveis:	<b>2012154989-01</b>	
Oppdragsgiver:	<b>Statens vegvesen Region midt. NT Drifts- og utbyggingsseksjonen</b>	Dato:	<b>20.12.2012</b>	
Planfase:	<b>D/V</b>	Arkivkode:	<b>461</b>	Ant. vedlegg: <b>2</b>
Kommune:	<b>Snåsa</b>	Vegnr.:	<b>Fv. 763</b>	HP: <b>04</b> Km: <b>13,915</b>
UTM 33 ref.:	<b>N7129402, Ø370751</b>	EUREF 89	Geoteknisk prosjektklasse: <b>2</b>	
Utarbeidet av:	<b>Marko Troon</b>	Sign.:	<i>Marko Troon</i>	
Kontrollert av:		Sign.:	<i>Stig Lillevik</i>

### **Fv. 763 Sveddet, steinskred fra bergskjæring (Vd-1328A) august 2011**

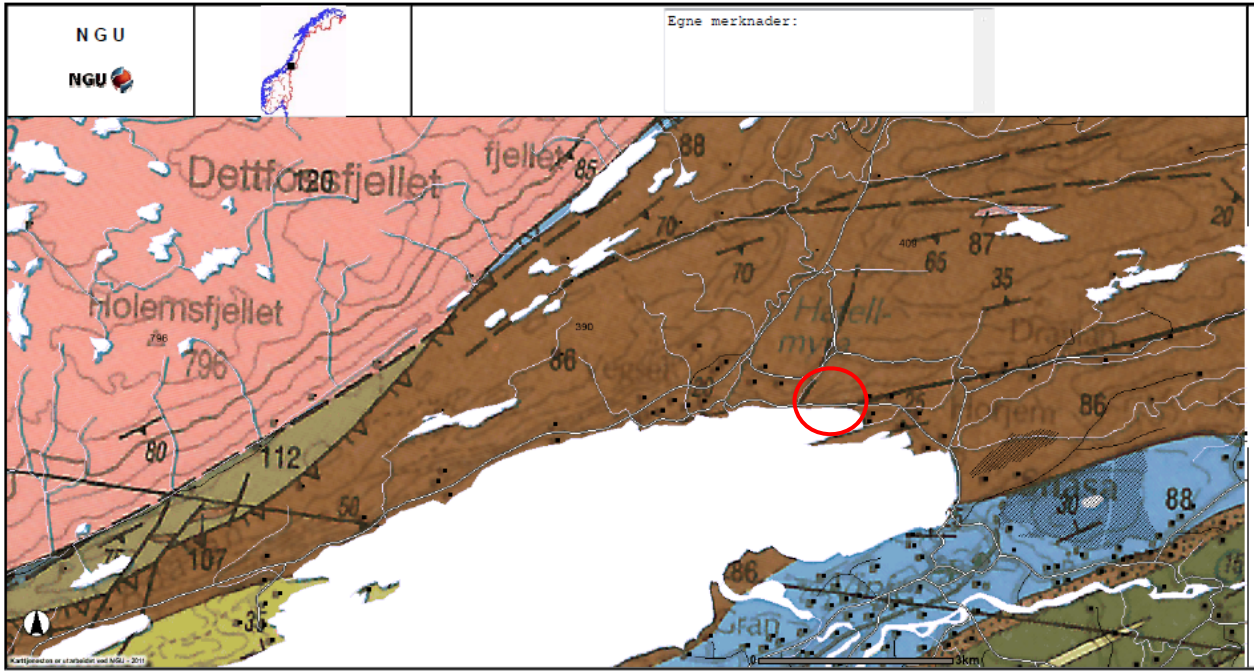
Figur 1: Berggrunnskart

Berggrunnskartet på vedlegg 2 viser grønnstein – grønnskifer i det aktuelle området. Kartet viser videre sprekkeplan med fall på 25° mot NV. Under befaringsdagen ble det observert at bergoverflata har tydelige benkninger / lagdeling med slakt fall mot nord. I tillegg ble det

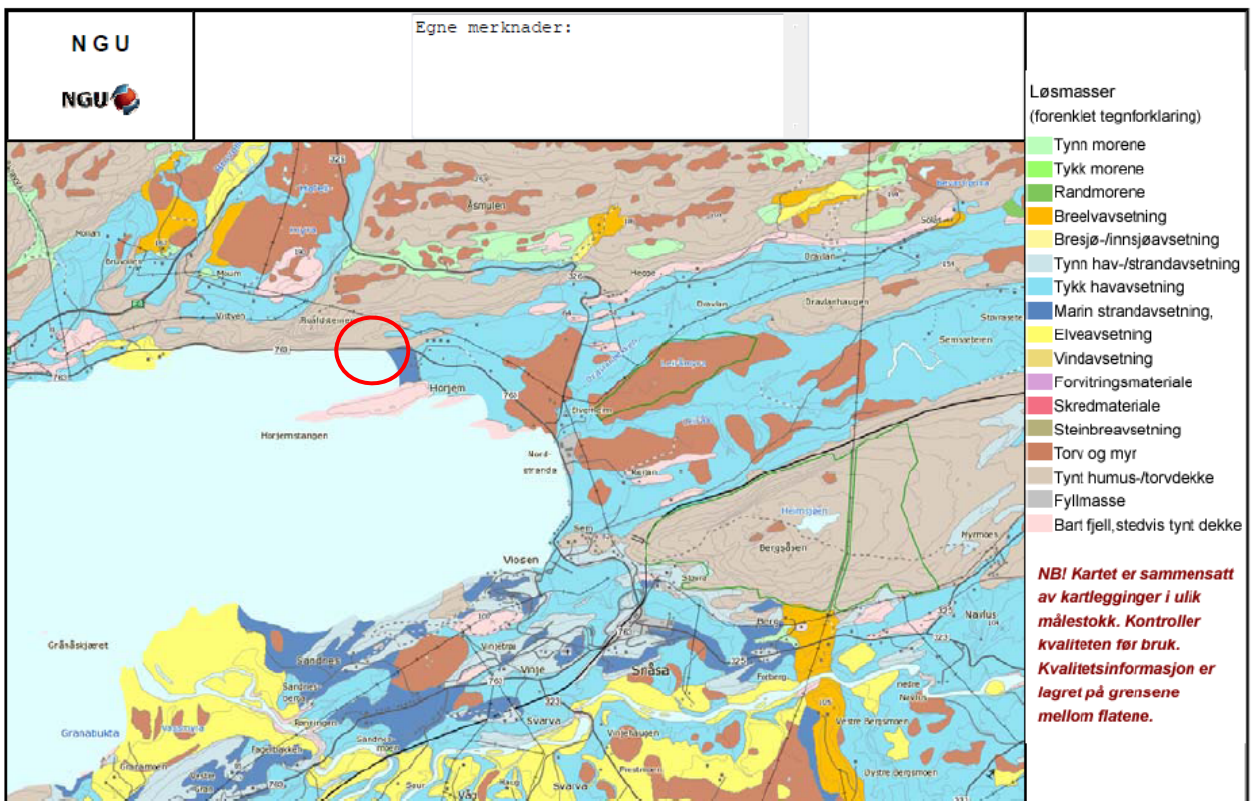
Figur 1: Kvartærgeologiske kart

Kvartærgeologisk kart på vedlegg 2 viser tynt humus- /torvdekke langs toppen av skjæringa.

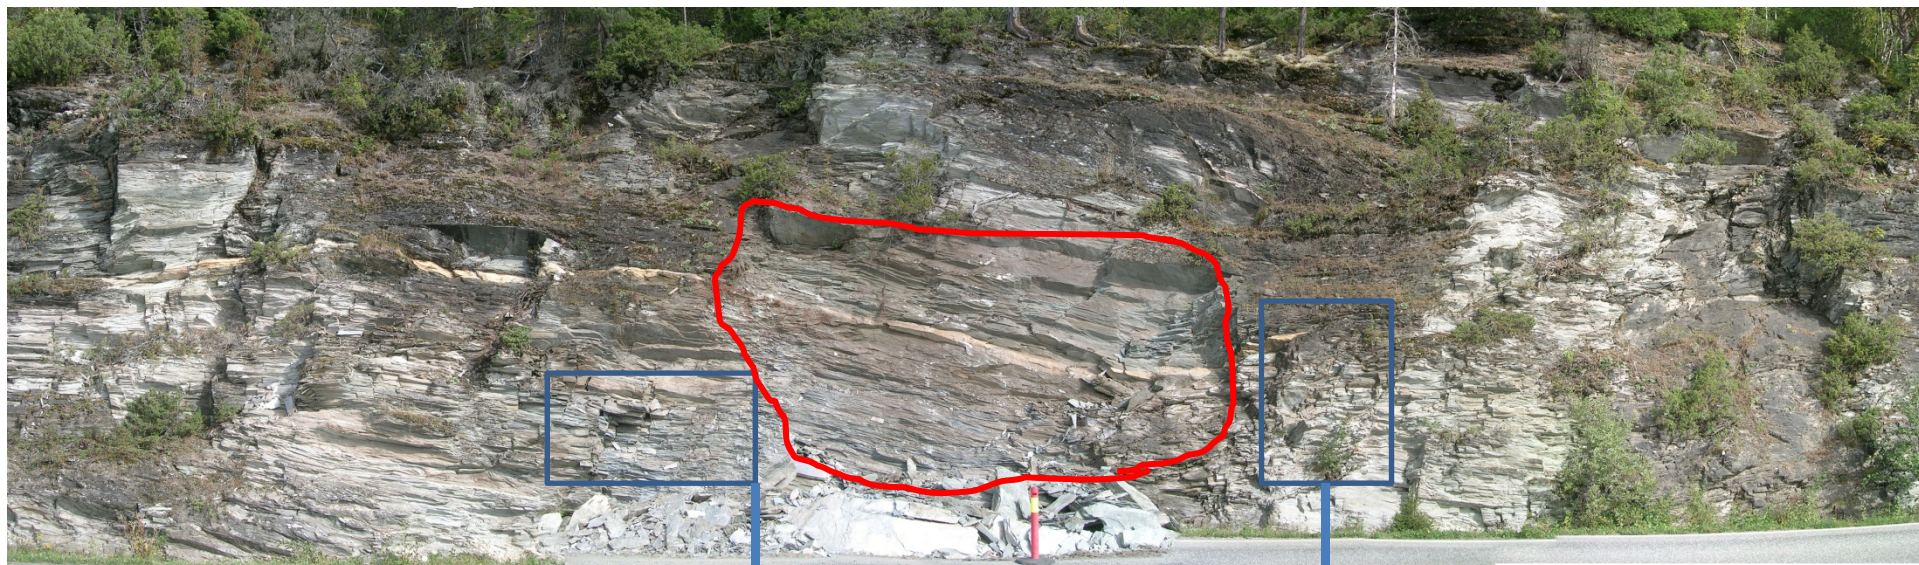
Bergskjæringen langs Fv. 763 ved skredstedet er omtrent 600 meter lang med retning NØ-SV. Steinspranget har løsnet omtrent 5-6 m over vegen i en vertikal bergskrent/skjæring hvor toppen like bakenfor går opp til 50 moh. Vegen ligger på ca. kote 25 m. Øvre del, hvor det er noe slakere, er bevokst med trær. Lengden av det skredutsatte område er omtrent 20 m. Massene havnet på veg og i grøfta. På befaringsdagen lå steinmassene i grøfta. Det ble observert to sikringsbolter i berg nær skredstedet.

*Bilde 1: Oversikt skjæringa, HP 4 km ca. 13,9 sett mot nordvest (løsn. området markert med rød linje)*

Risiko for nye steinskred på stedet har ikke økt etter overnevnte skred. Det anbefales forsiktig å renske grøfta, og ettersom vegskjæringa i skredområdet har preg av kraftig forvitring bør det utføres rensk og deretter vurdering av sikring med steinsprangnett samt med bolting og fjellband.

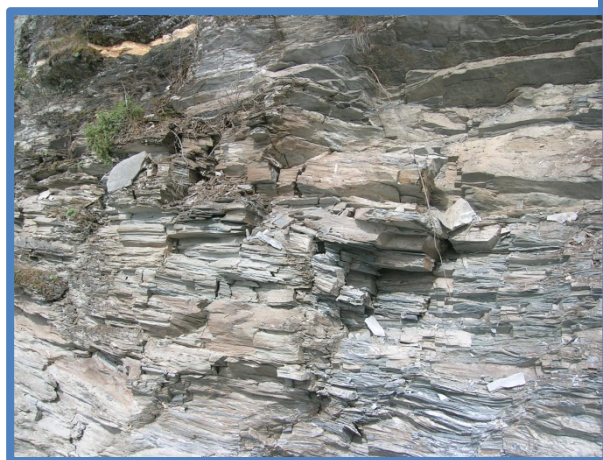
observert sprekkeplan som står tilnærmet vertikal (strøkretning NØ og NV). Bergoverflata bærer ellers preg av kraftig oppsprekking.

*Bilde 1.1: Forvitret berg*

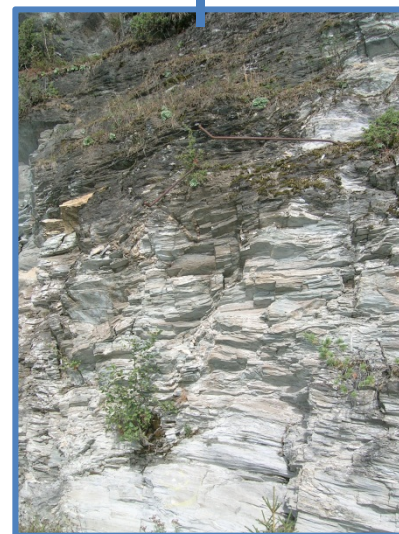
*Bilde 1.2: Gamle sikringsbolter i berg*

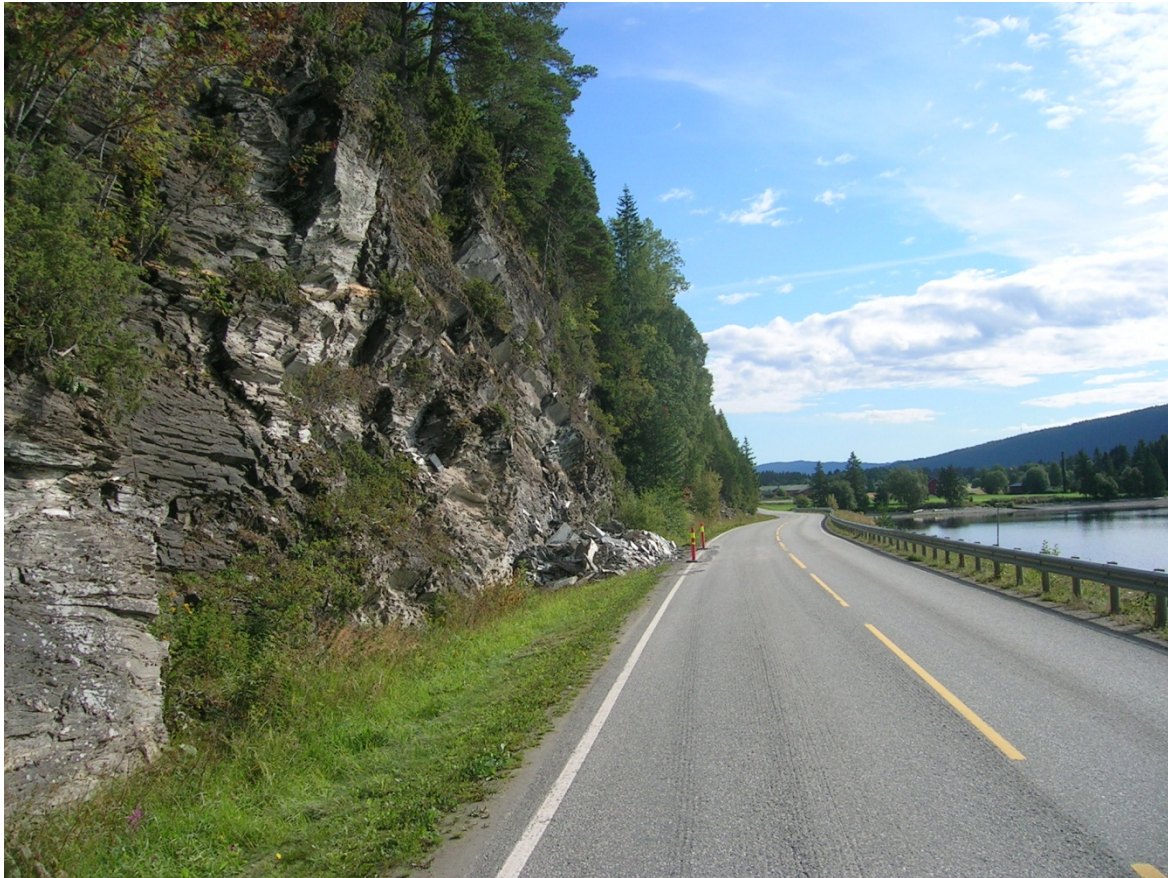
Den 21. august 2011 raste det ut omtrent 70-100 m<sup>3</sup> med stein på Fv. 763 og i grøfta langs vegen ved Sveddet i Snåsa kommune. På oppdrag fra Drifts- og utbyggingsseksjonen i Nord-Trøndelag v/ Torbjørn Holstad ble det utført en befaring og vurdering av skredstedet. Befaring fra vegen og fjellsiden ble foretatt 24. august 2011 av Marko Troon. Det var pent vær på befaringsdagen. Oversiktskart og bilder er vist i vedlegg 1 til 3.

*Bilde 2: Steinskred, HP4 km ca. 13,9 sett mot nordøst*

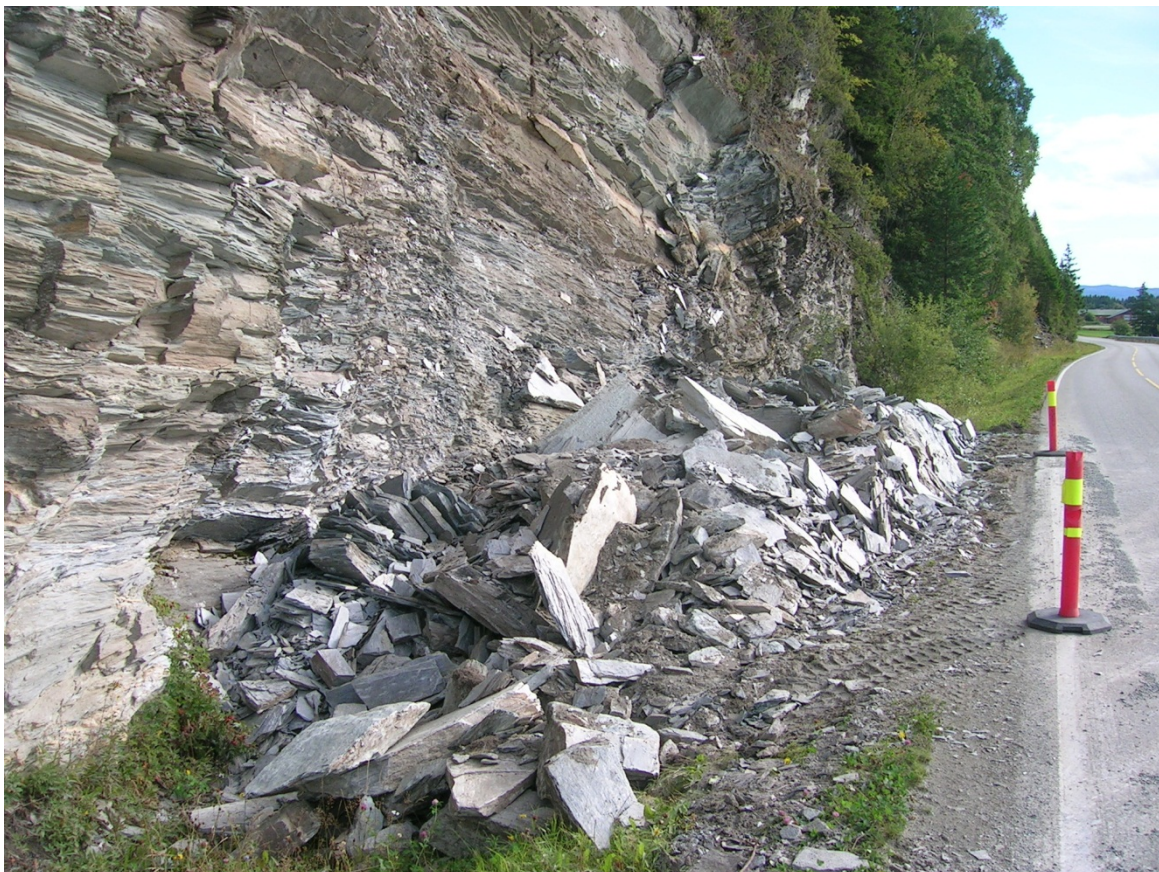
*Bilde 3: Steinskred, HP4 km ca. 13,9 sett mot nordøst*
