Baustellen an Hochleistungsstrassen

Verkehrstechnische Massnahmen zur Verbesserung der Sicherheit und des Verkehrsflusses

Forschungsauftrag VSS 1999/127 auf Antrag
des Schweizerischen Verbandes der Strassen-
und Verkehrsfachleute (VSS)

Zürich, August 2005

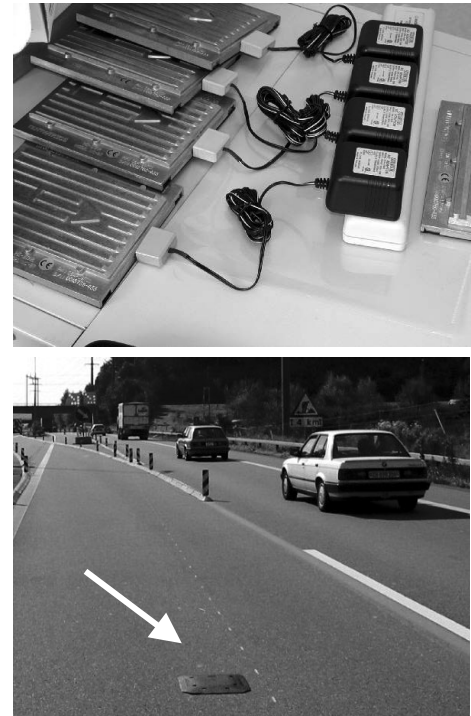
Abb. 2-12: NC97-Messplatte ohne Abdeckung (oben) und mit Abdeckung, befestigt auf der Fahrbahn (unten)

Das mobile Verkehrsmesssystem NC97 basiert auf dem Induktionsprinzip. Die Veränderung des Magnetfeldes beim Überfahren der Messplatten durch die Fahrzeuge kann gemessen und ausgewertet werden. Dadurch erfasst das System folgende Größen: Geschwindigkeit, Fahrzeuglänge, Zeitabstand und Anzahl Fahrzeuge, sowie Temperatur und Feuchte im Strassenbelag. Die verkehrstechnische Abteilung der Kantonspolizei Zürich ist im Besitz von zehn NC97 Messplatten, so dass auf jedem Fahrstreifen fünf Platten eingesetzt werden können. Sie sind vor der Montage zu programmieren und schalten sich zum im voraus definierten Messbeginn automatisch ein. Die Platten werden in der Fahrbahnmittle installiert, wo sie am Belag zusammen mit einer Kunststoffabdeckung festgeschraubt werden. Für die Montage wie auch für die Demontage ist somit der betreffende Fahrstreifen zu sperren. Diese Messeinrichtung ist im Einsatz relativ unauffällig. Da sie zudem von den Fahrern nicht mit einer Geschwindigkeitsmessung in Verbindung gebracht wird, ermöglicht sie die Erfassung eines weitgehend unbeeinflussten Fahrverhaltens.

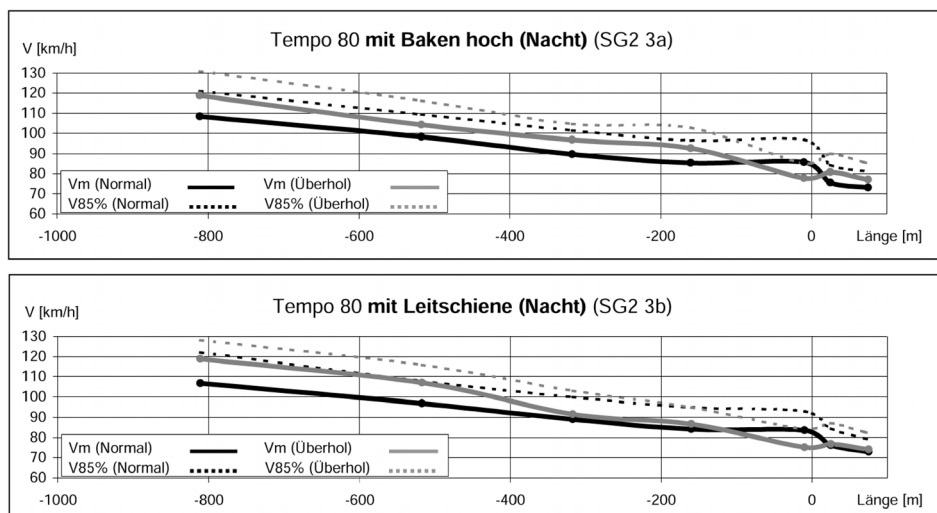
Abb. 5-17: Geschwindigkeitsverläufe auf der Strecke SG2 bei Tempolimit 80 km/h mit hohen Baken (oben) und mit Leitschienen und niedrigen Baken (unten) als Leiteinrichtung bei Nacht

Sämtliche Erhebungen bei Nacht erfolgten bei einer zulässigen Höchstgeschwindigkeit von 80 km/h. Der Überleitungsbereich war beleuchtet. In der Abbildung 5-17 sind die Geschwindigkeitsverläufe für beide Leiteinrichtungen dargestellt.

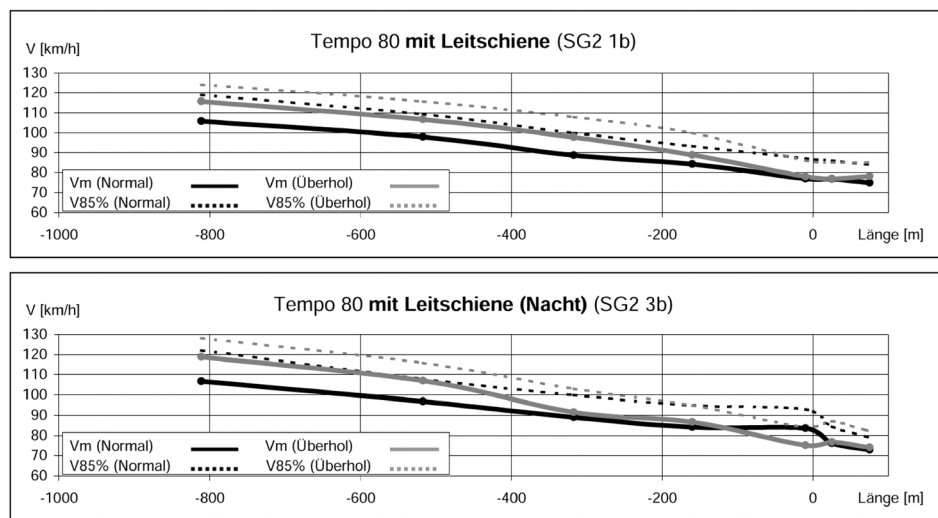
Abb. 5-19: Geschwindigkeitsverläufe auf der Strecke SG2 bei Tempolimit 80 km/h mit Leitschienen und niedrigen Baken als Leiteinrichtung am Tag (oben) und bei Nacht (unten)

Analog zu der Betrachtung der Ergebnisse bei der Verwendung hoher Baken, werden nachfolgend die Veränderungen beim Einsatz von Leitschienen in Kombination mit niedrigen Baken geprüft. In der Abbildung 5-19 sind die Ergebnisse der Untersuchungen am Tag denjenigen bei Nacht gegenübergestellt.

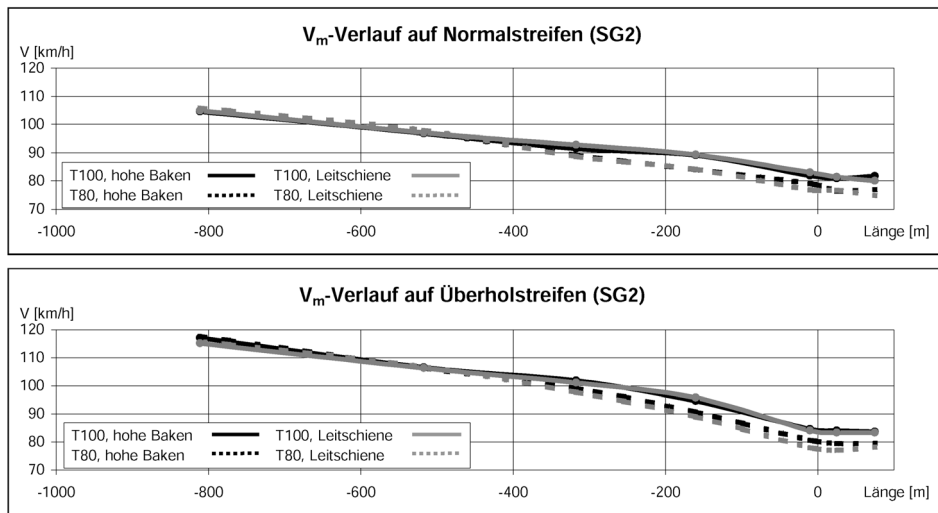
Abb. 5-22: Geschwindigkeitsverläufe auf der Strecke SG2 auf dem Normalfahrstreifen (oben) und dem Überholfahrstreifen (unten) bei Tag

Betrachtet man den *Geschwindigkeitsverlauf* bezüglich des Einflusses der Tempolimite, so fällt auf, dass unabhängig von der zulässigen Höchstgeschwindigkeit im Bereich von Zufahrt und Überleitung gleichmässig und stetig verzögert wird. Auf Höhe der Überleitung liegt die mittlere Geschwindigkeit bei Tempolimite 80 km/h im Bereich der zulässigen Höchstgeschwindigkeit und etwa 5 bis 8 km/h niedriger als bei Tempolimite 100 km/h. In Abbildung 5-22 ist zusammenfassend der Einfluss beider Leiteinrichtungen am Tag bei Tempolimite 100 km/h und 80 km/h getrennt für Normalfahrstreifen und Überholfahrstreifen dargestellt. Die bauliche Ausführung der Leiteinrichtung als Leitschiene hat auf den Geschwindigkeitsverlauf den Einfluss, dass am Tage in der Überleitung geringfügig langsamer gefahren wird.

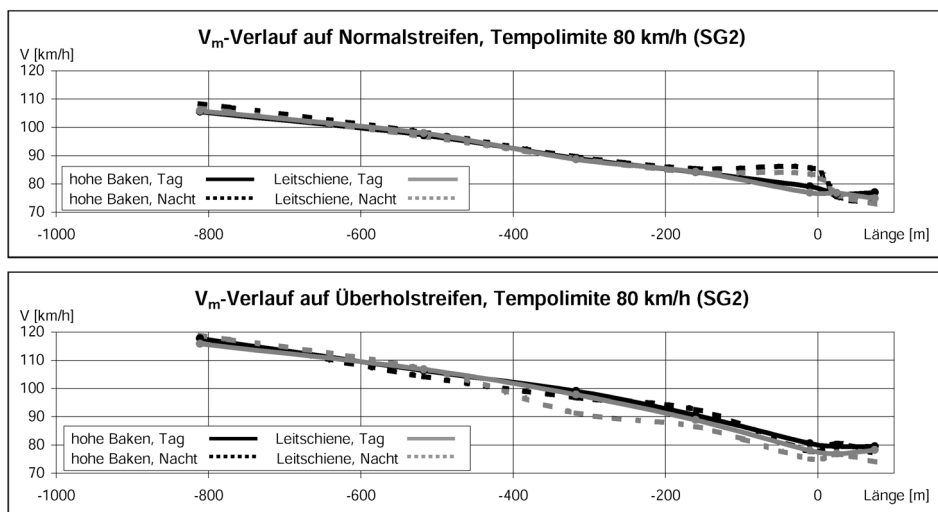
Abb. 5-23: Geschwindigkeitsverläufe auf der Strecke SG2 auf dem Normalfahrstreifen (oben) und dem Überholfahrstreifen (unten) bei Nacht

Die Abbildung 5-23 ermöglicht analog zur vorangegangenen Abbildung den Vergleich des Einflusses der Leiteinrichtungen zu den unterschiedlichen Tageszeiten. Das unterschiedliche Verzögerungsverhalten vor Beginn der Überleitung auf dem Normalfahrstreifen wird hier besonders deutlich.

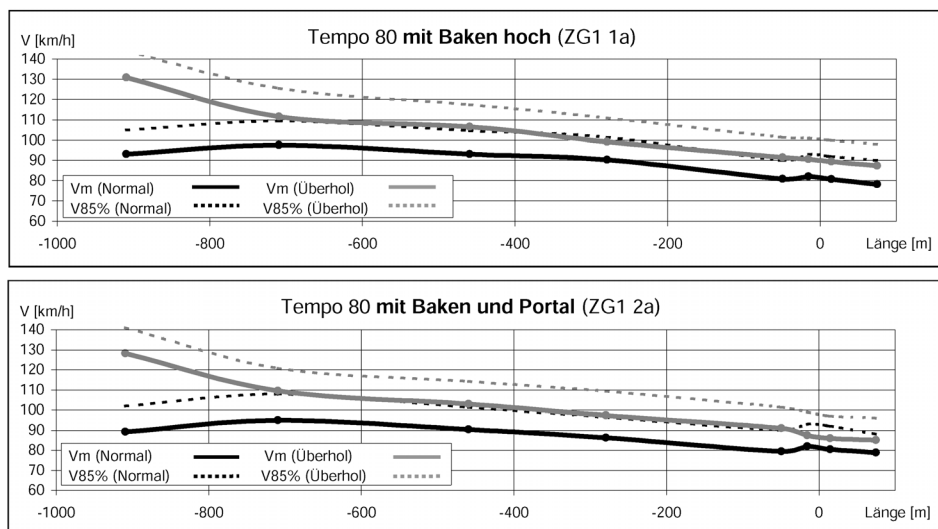
Abb. 5-27: Geschwindigkeitsverläufe auf der Strecke ZG1 bei Tempolimiten 80 km/h mit hohen Baken mit und ohne seitliches Portal

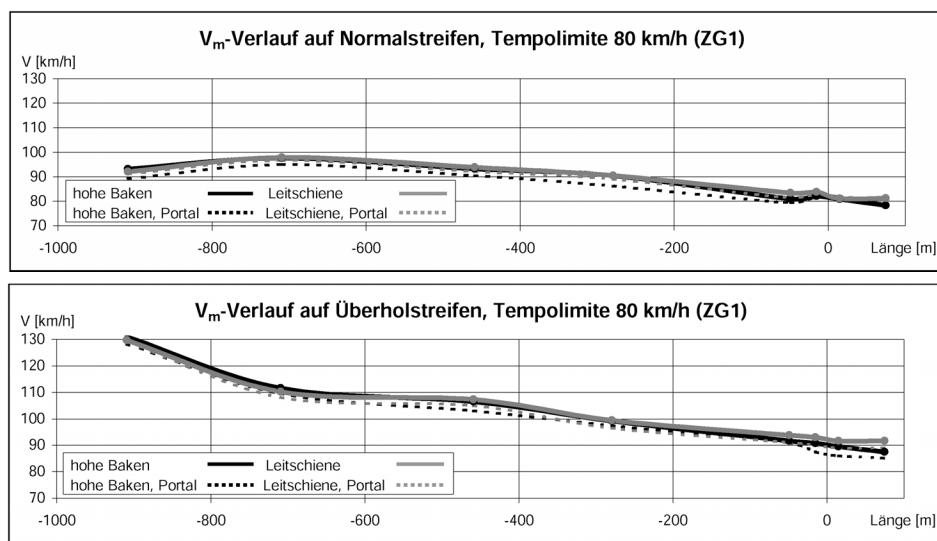
Abb. 5-32: Geschwindigkeitsverläufe auf der Strecke SG2 auf dem Normalfahrstreifen (oben) und auf dem Überholfahrstreifen (unten)

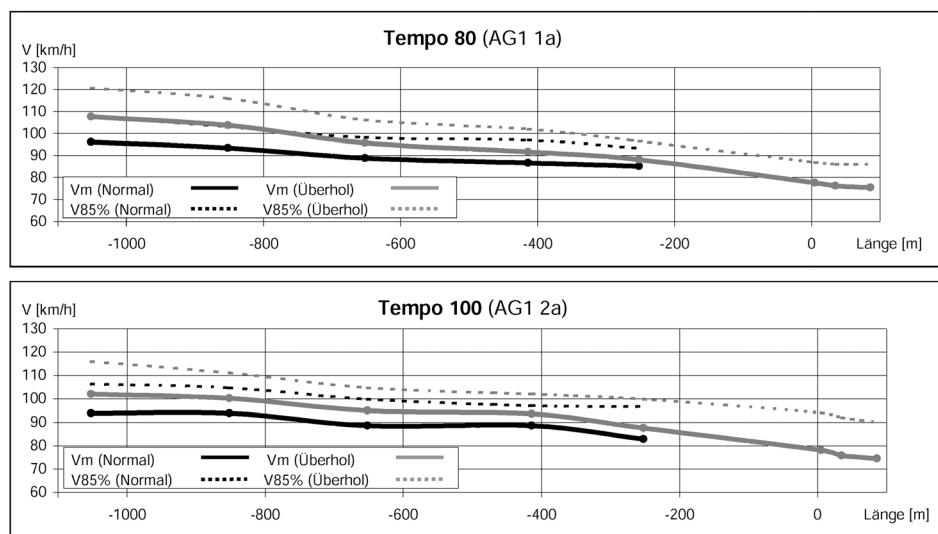
Abb. 5-35: Geschwindigkeitsverläufe auf der Strecke AG1 bei Tempolimite 80 km/h und 100 km/h mit hohen Baken / Metallleitschranke

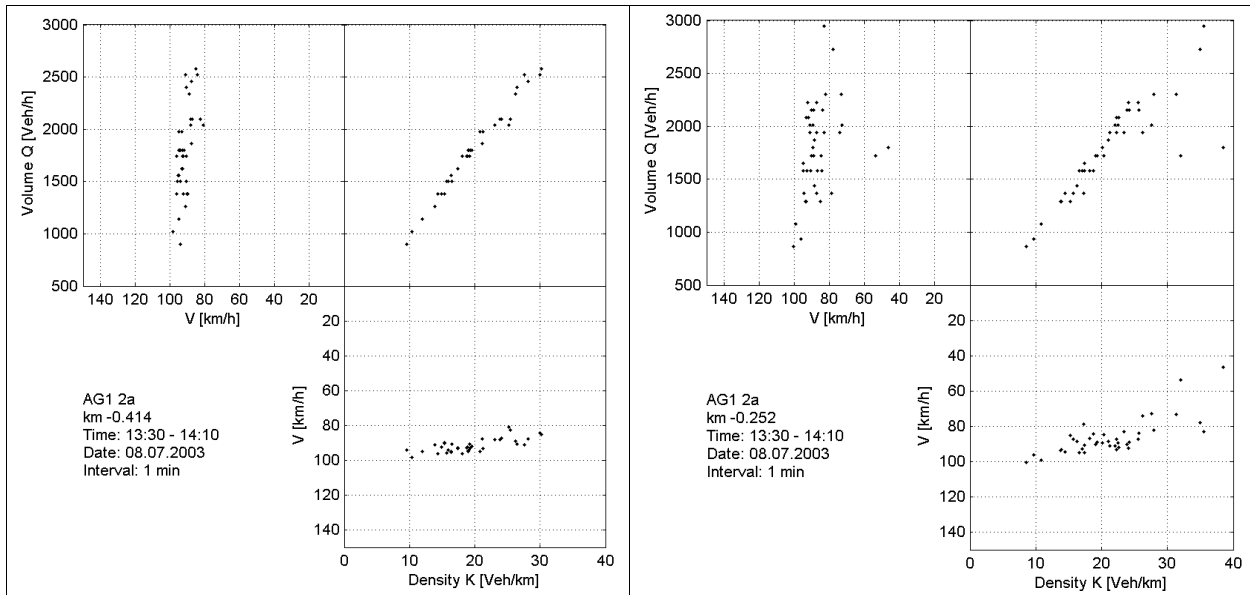
Abb. 5-40: Fundamentaldiagramme der Zeitperiode des Versuchs AG1 2a bei km -0.414 (links) und km -0.252 (rechts)

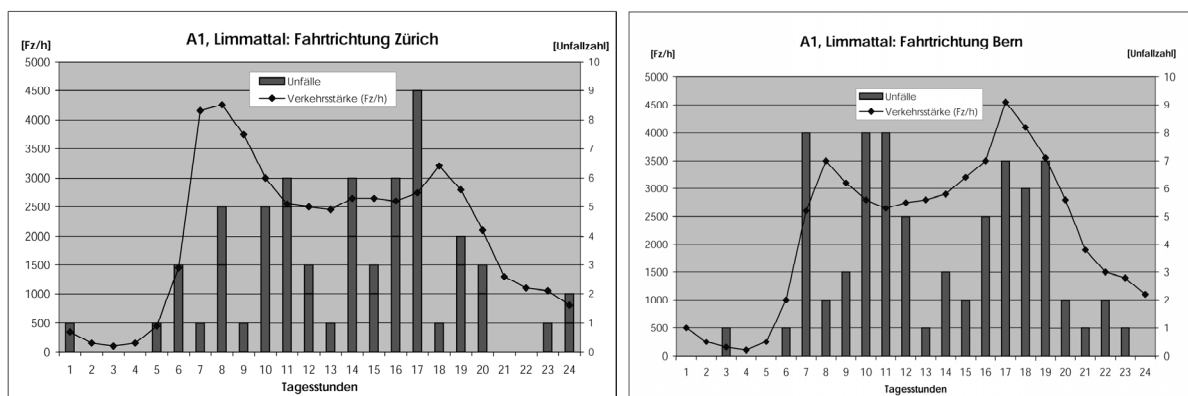
Abb. 6-3: Tagesganglinien der Verkehrsstärke und Unfallzahl pro Tagesstunde im Bereich der Baustelle A1, Limmattal (ZH)

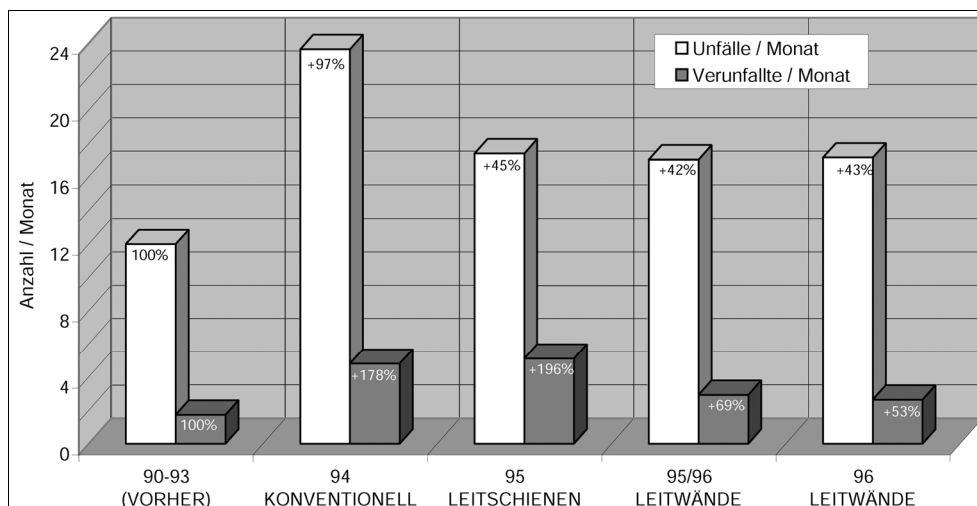
Abb. 6-4: Veränderung der Unfälle und Verunfallten infolge verschiedener Leit- und Trenneinrichtungen aus [23]

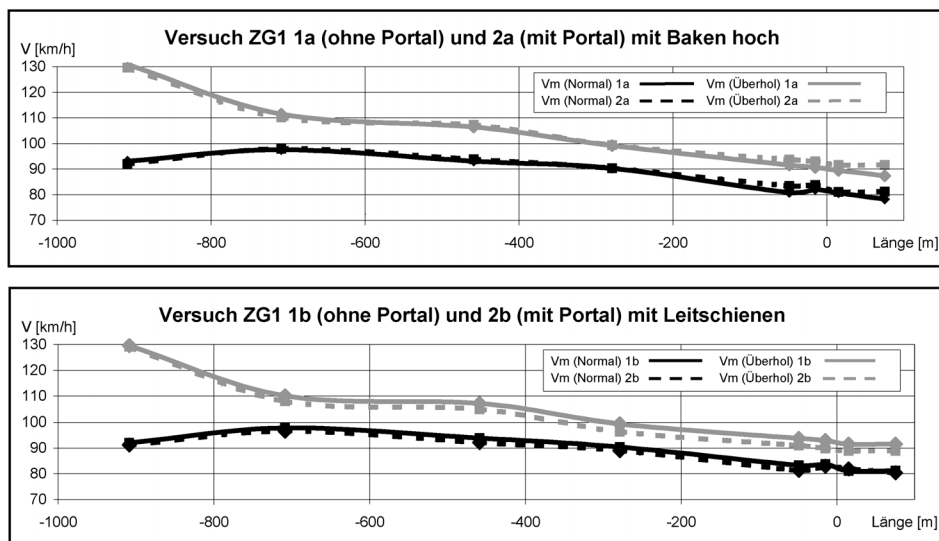
Abb. 7-2: Verlauf der V_m im Vergleich der Versuche ohne und mit Portal

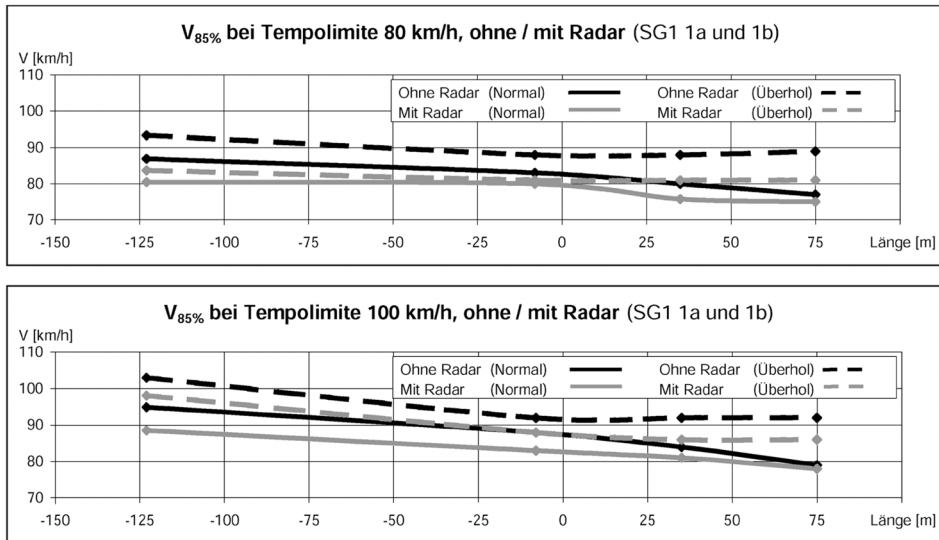
Abb. 7-4: Vergleich des Verlaufs der $V_{85\%}$ im Bereich der Überleitung in den Zuständen ohne und mit Geschwindigkeitsüberwachung bei Tempolimiten 80 km/h (oben) und 100 km/h (unten)

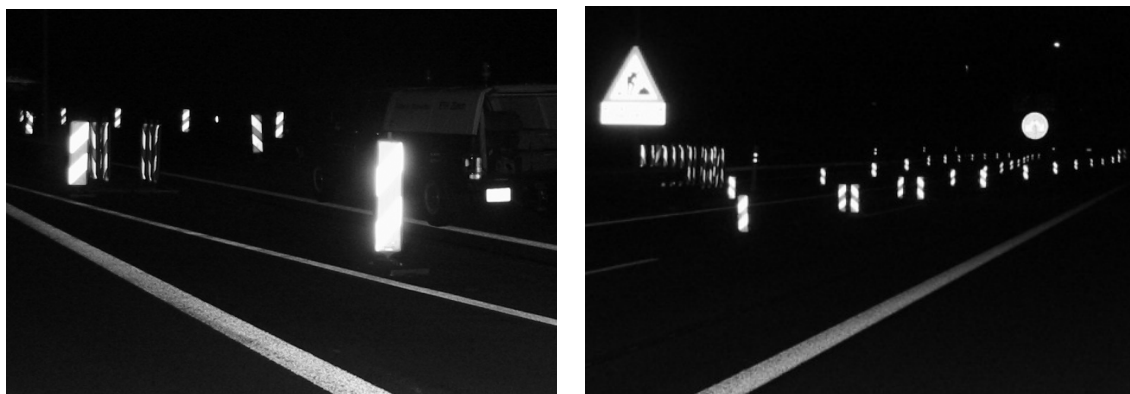
Abb. 7-7: Aufnahmen von Leiteinrichtungen bei Dunkelheit: links hohe Baken, rechts Leitschiene mit niedrigen Baken

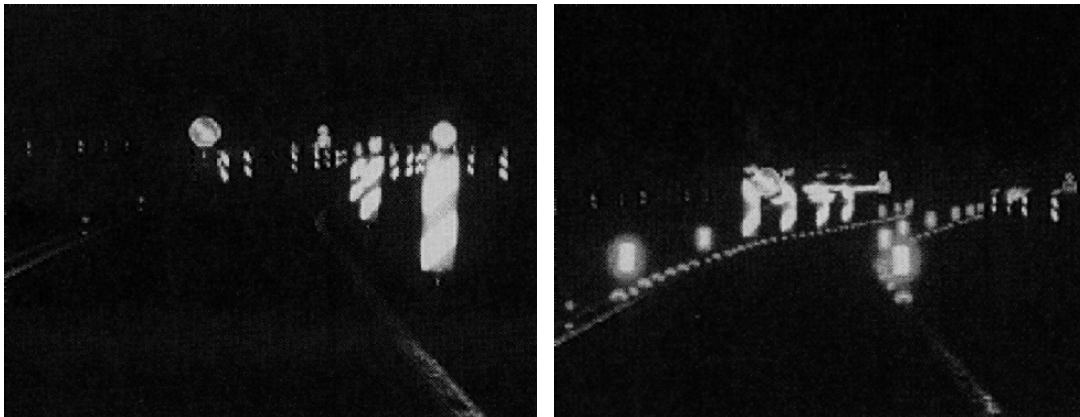
Abb. 7-10: Rückleitung nach RSA (links) und in modifizierter Ausführung (rechts) [1]

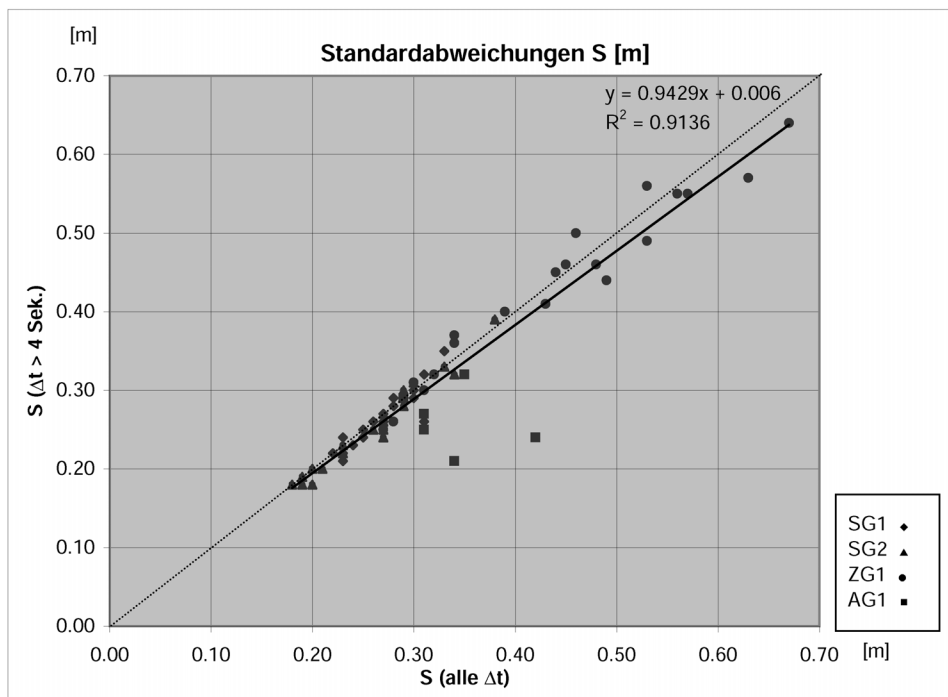
Anhand einer linearen Regressionsanalyse wurde die Struktur der Abhängigkeit zwischen den Streuungen der zwei Fahrzeuggruppen untersucht. Als Mass für die Güte des Regressionsansatzes ist der Bestimmtheitsmass (R^2) angegeben. Wie aus dem angegebenen, hohen Bestimmtheitsmass ersichtlich, ergab die Analyse eine gute Annäherung der Regressionslinie an die S -Werte. Das Bestimmtheitsmass beträgt bei der Betrachtung aller Untersuchungsstrecken 0.9136 (Korrelationskoeffizient $R = 0.9558$). Auffallend sind die Ergebnisse für die Untersuchungsstrecke AG1, welche stärker abweichen. Die Ursache dieser Abweichung liegt in den staubedingten Behinderungen während eines der Versuche. Darauf wurde in den Abschnitten 5.4.1. und 5.4.4. hingewiesen. Eine Berechnung ohne diese Ausreisser ergab jedoch nur leicht unterschiedliche Ergebnisse, das Bestimmtheitsmass lag hier bei 0.9704 ($R = 0.9851$).
