Zusammenhang zwischen Bindemiteleigenschaften und Schadensbildern des Belages? – (Performance-orientierte Methoden)

**Relation between binder properties and damage
characteristics of pavements? (Performance orientated
methods)**

**Empa Dübendorf, Strassenbau/Abdichtungen
Dr. Martin Hugener**

**Forschungsauftrag VSS 1999/131 auf Antrag der
Vereinigung Schweizerischer Strassenfachleute (VSS)**

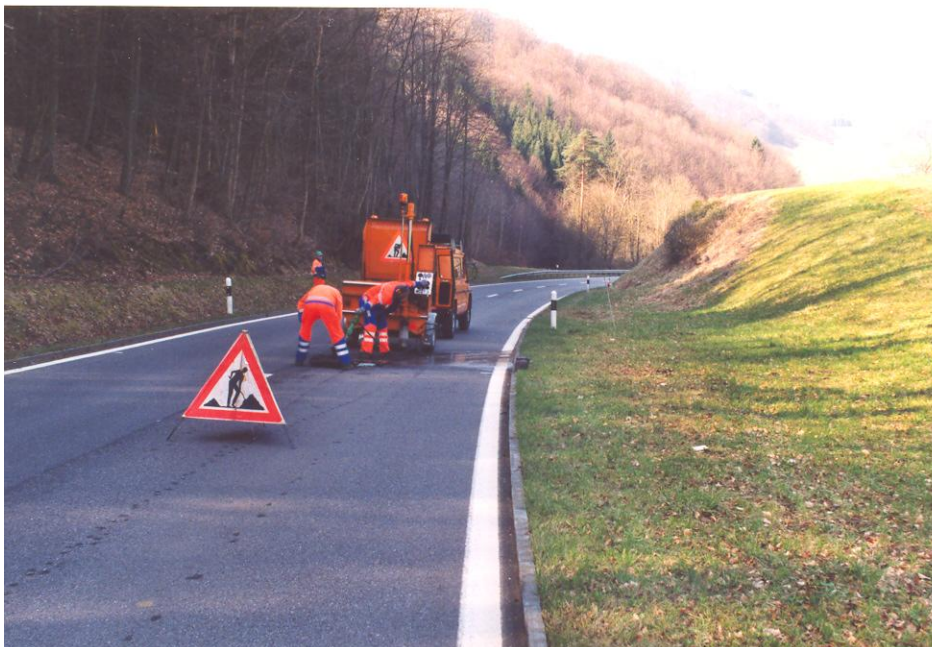
Abbildung 7: Kantonsstrasse nach Gansingen im Kanton AG1

Ort	Kantonsstrasse K 287 bei Gansingen (AG)
Schadensbild	Kornausbruch auf einer Spur, vor allem gegen die Mitte zu (Abbildung 8)
Referenzstrecke	gleiche Strasse, Gegenrichtung
Belagsaufbau/Zusammensetzung	AB 11N, 40 mm mit Bitumen B80/100 TA 10, 20 mm mit TB 2000? teilweise HMT + OB Planie oder Schotter
Bindemittel der Deckschicht	B80/100 (ohne Trinidad)
Belagseinbau	2.9.1996, 1. Spur am Morgen, 2. Spur am Nachmittag

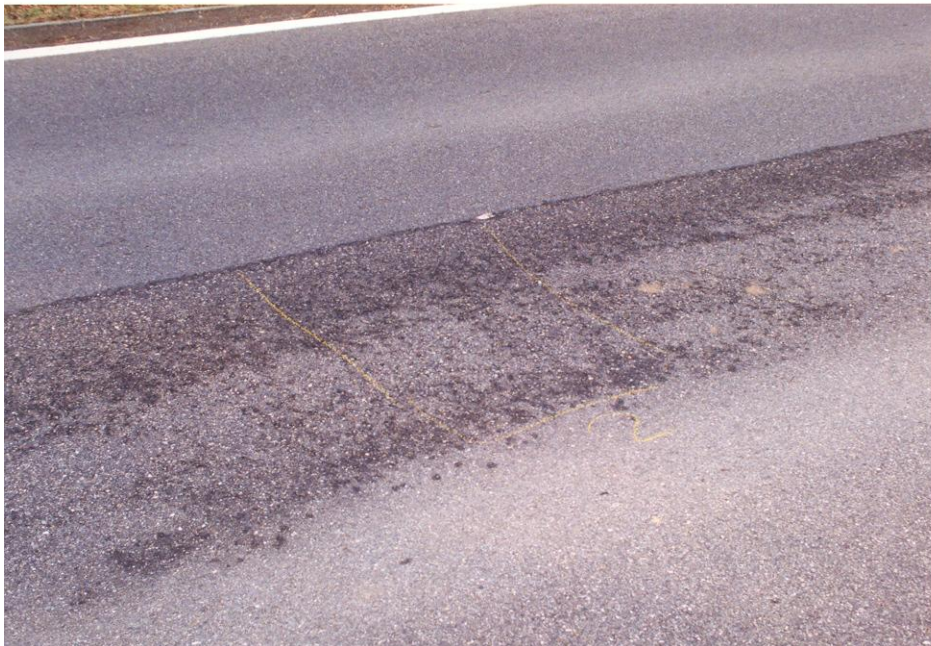
Abbildung 8: Unten: Belag mit Kornausbruch, oben: intakte Gegenfahrbahn

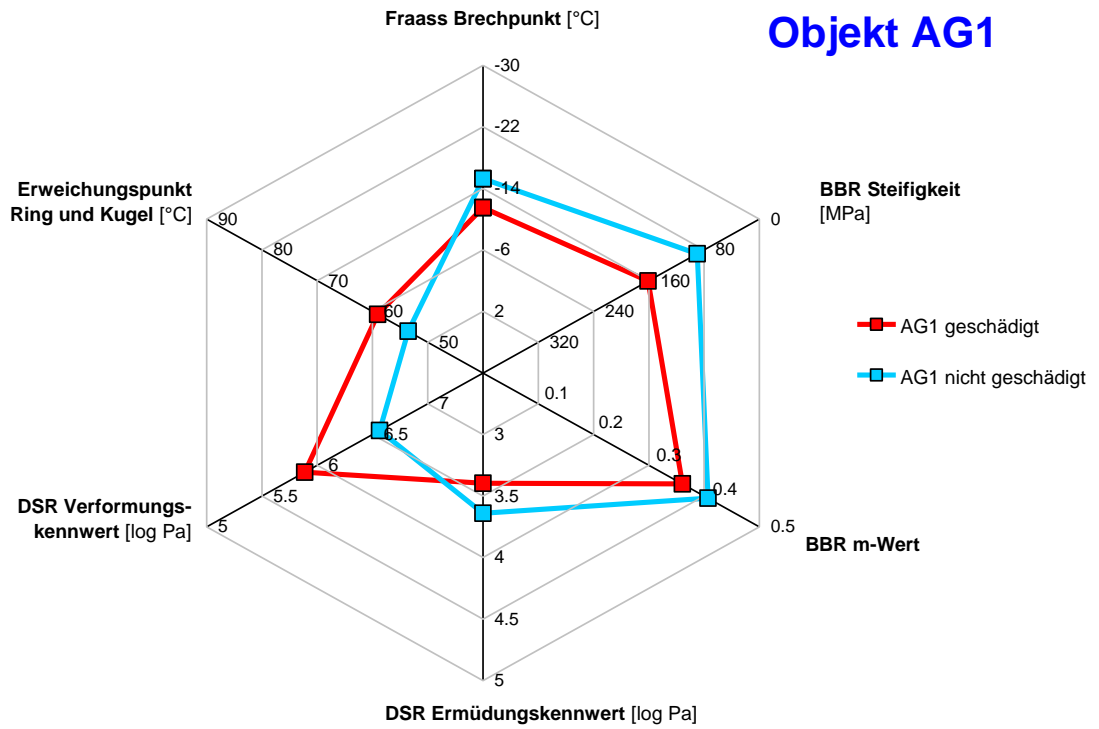
Abbildung 10: Resultate des Objektes AG1 dargestellt im Spinnendiagramm

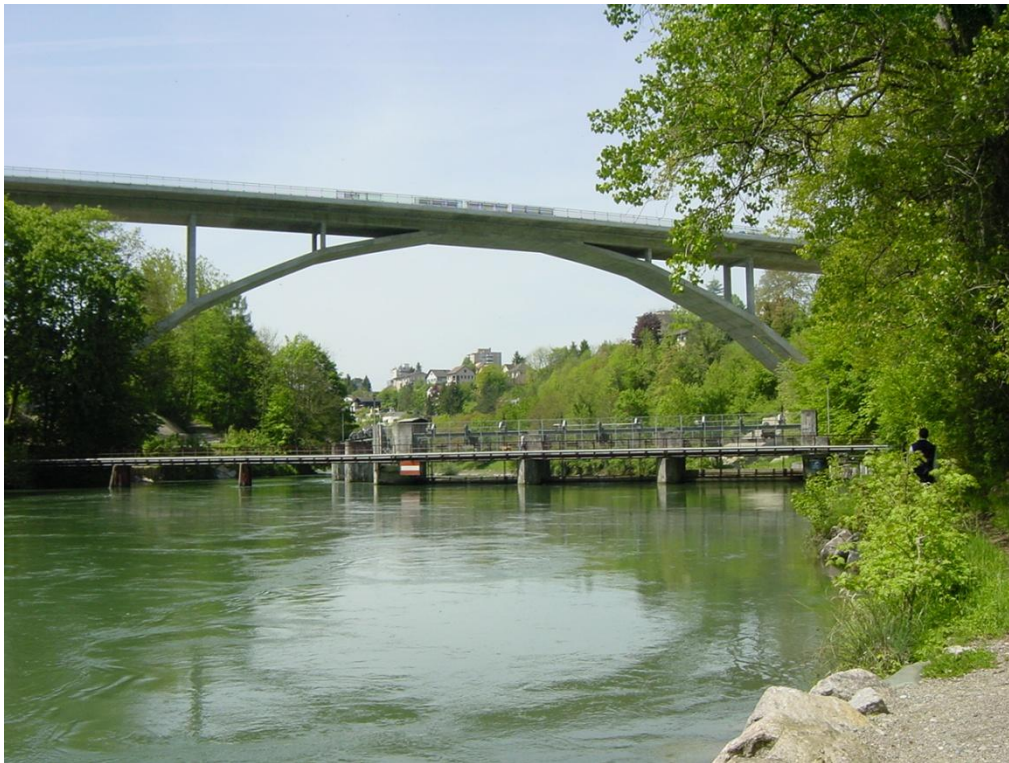
Abbildung 12: Objekt AG2: Brücke über die Limmat bei Obersiggenthal

Ort	Obersiggenthal (Kanton AG)
Schadensbild	Spurrinnen im Brückenbelag noch vor Inbetriebnahme
Referenzstrecke	mittlere Röhre Bareggunnel
Belag	Deckschicht: GA 11
Bindemittel	Grisolast +2% Trinidad

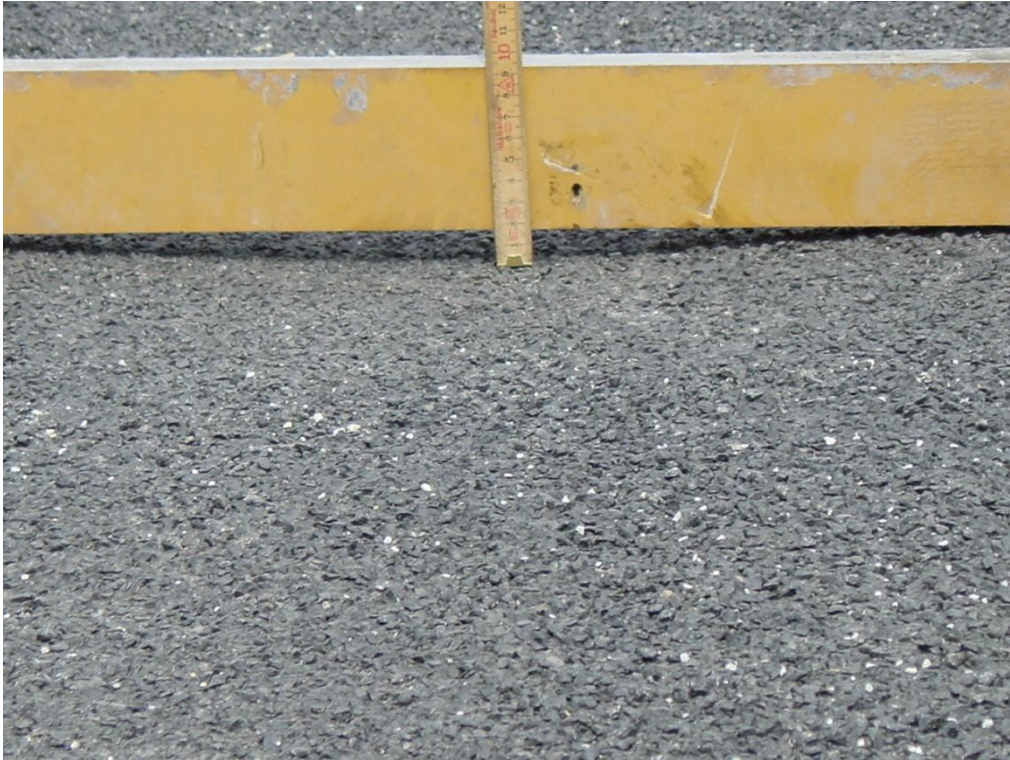
Abbildung 13: Spurrinnen bei frisch hergestelltem Gussasphalt des Objektes AG2

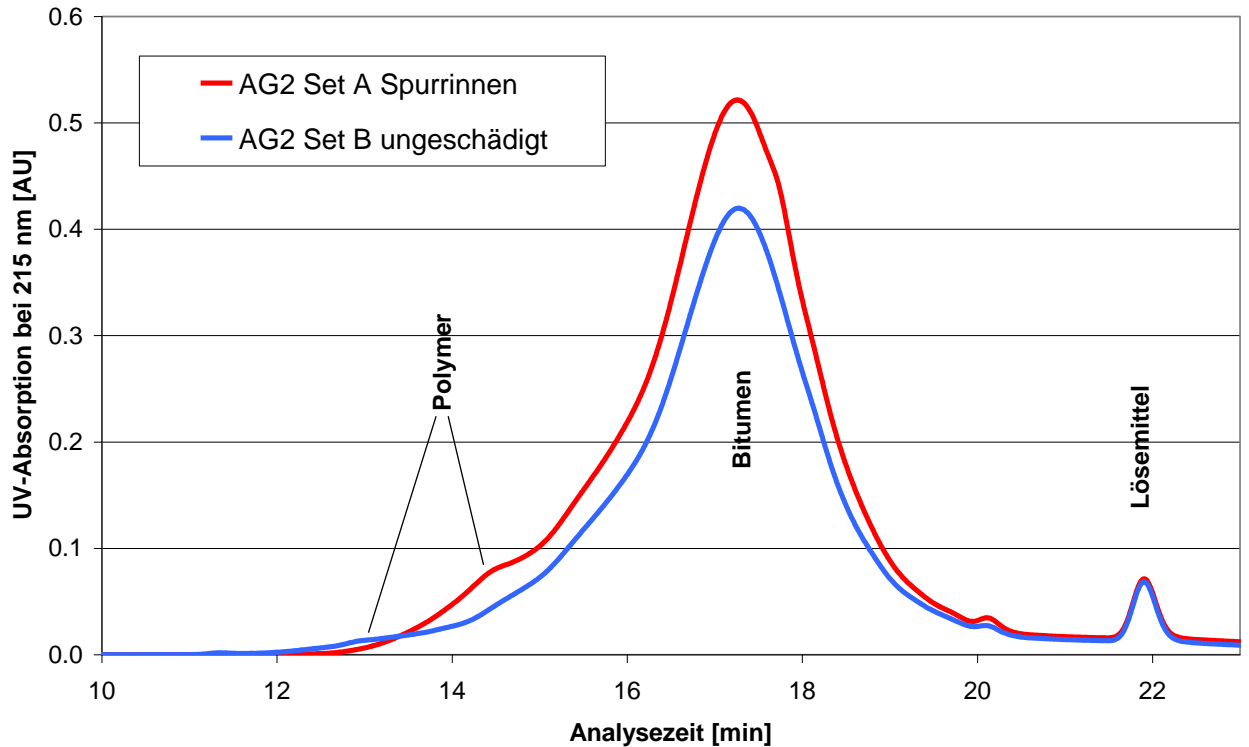
Abbildung 15: GPC-Chromatogramme des rückgewonnenen Bindemittels des Objektes AG 2

Eine Erklärung für das paradoxe Verhalten liefern die GPC-Untersuchungen an den extrahierten Bindemitteln. Die GPC-Chromatogramme der geschädigten und nicht geschädigten Probe (Abbildung 15) unterscheiden sehr stark voneinander, sowohl bezüglich Grösse des Bitumenpeaks als auch bezüglich des Polymerbereichs. Bei einer Schädigung durch Überhitzung wäre der Bitumenpeak in beiden Proben praktisch identisch, wie dies beim Objekt AG1 (Abbildung 11) der Fall war, wo die Chromatogramme praktisch deckungsgleich übereinander lagen. In der Regel führt eine Überhitzung des Bindemittels lediglich zu einer leichten Verschiebung der linken Seite des Bitumenpeaks nach höherer Molekularmasse, das heisst nach links zu kürzerer Analysezeit. Die überlagerten Chromatogramme in Abbildung 15 des Objektes AG2 unterscheiden sich jedoch so stark, was nur dadurch zu erklären ist, dass es sich bei den beiden Bindemittelproben um zwei ganz unterschiedliche PmB-Produkte handeln muss, vermutlich sogar von verschiedenen Herstellern. Diese Vermutung wurde nach Rückfrage dann auch tatsächlich mündlich bestätigt.

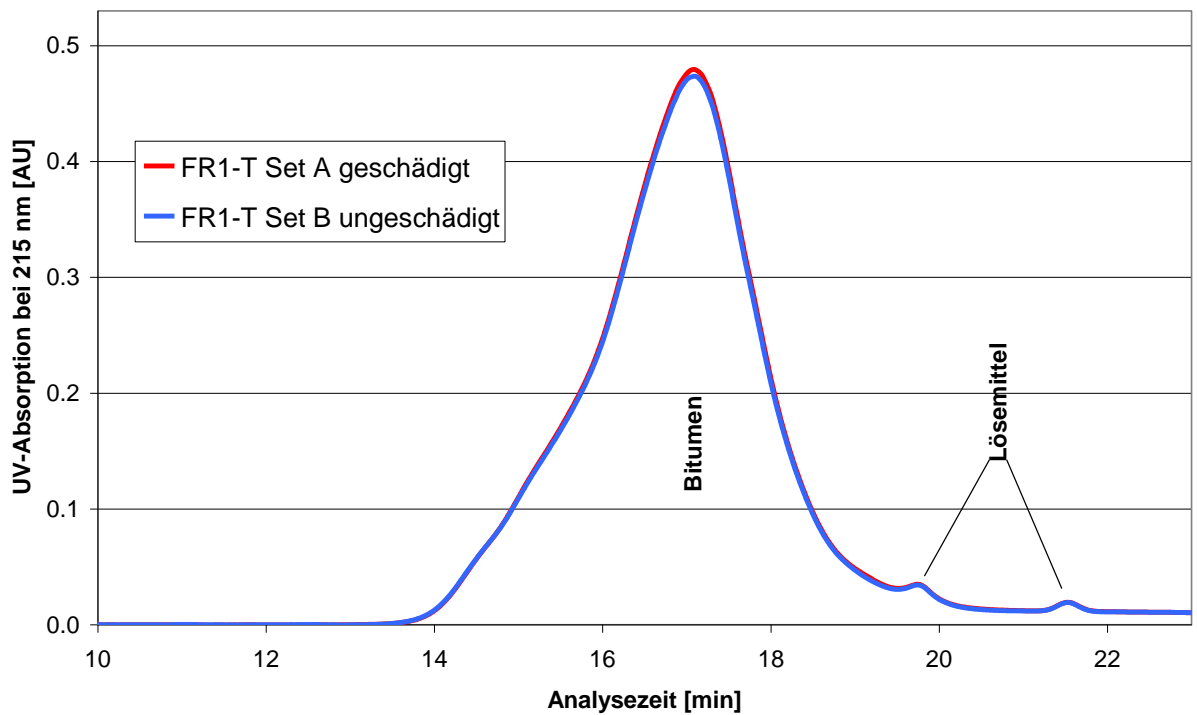
Abbildung 23: GPC-Chromatogramme der extrahierten Bindemittel aus der Tragschicht von Objekt FR1

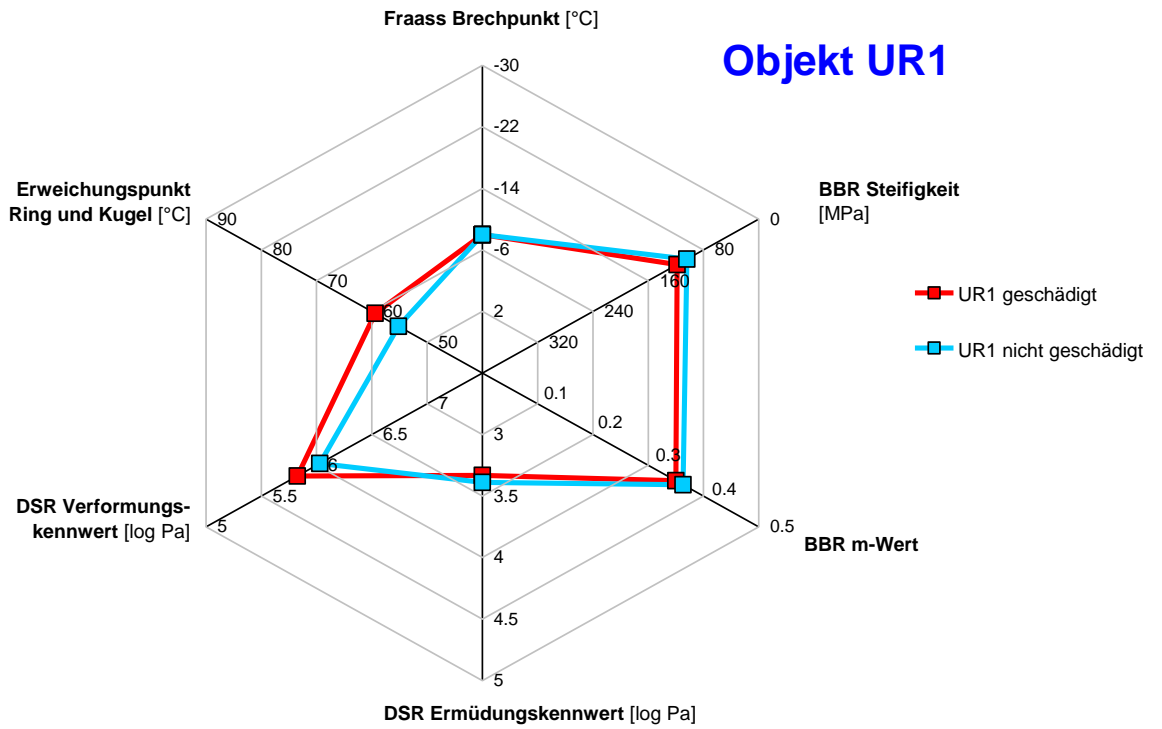
Abbildung 25: Resultate des Objektes UR1 dargestellt im Spinnendiagramm
