## **Langzeiterfassung des Schichtenverbunds – Relation zwischen Prüfwert nach Einbau und Langzeitverhalten**

Long term performance of the adhesion properties – relation between test value after construction and long term performance

Eidgenössische Materialprüfungs- und Forschungsanstalt, Dübendorf

**Forschungsauftrag VSS 2005/503**

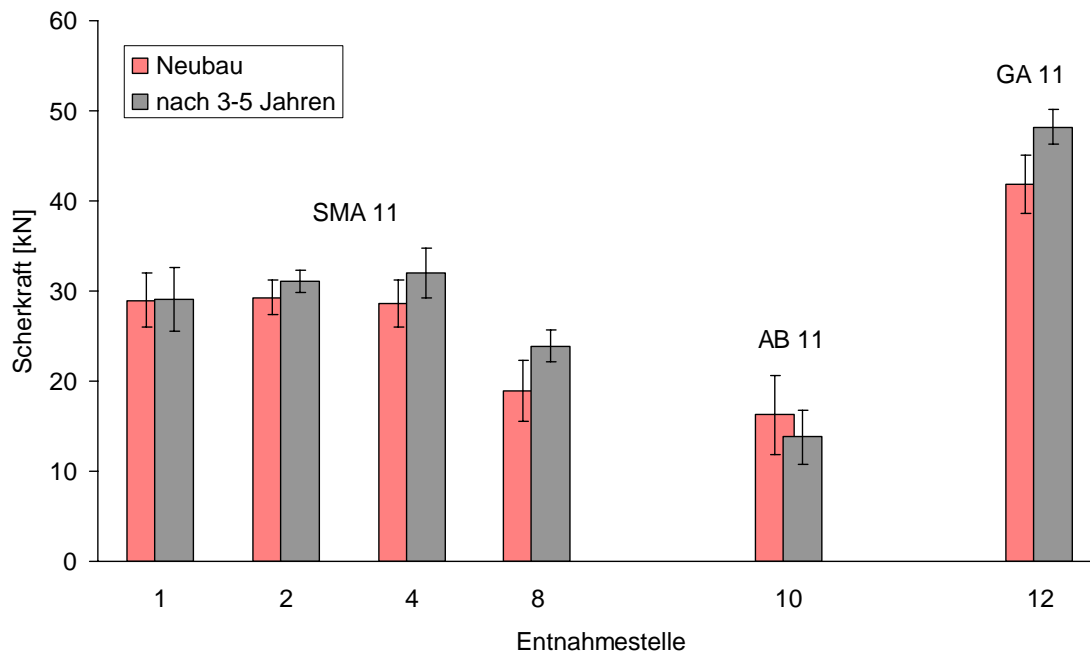
Abbildung 3.1: Vergleich der maximalen Scherkräfte zwischen Deck- und Tragschicht direkt nach dem Einbau und nach 3 bis 5 Jahren, Diagramm analog [1]

Mit Ausnahme von Entnahmestelle 10, die eine Asphaltbetondeckschicht besitzt, zeigen alle Entnahmestellen die Tendenz zu einer leichten Verbesserung der maximalen Scherkraft zwischen Deck- und Tragschicht im Laufe der Zeit. Bei einigen Entnahmestellen änderte sich die maximale Scherkraft nur um wenige kN, während bei anderen Entnahmestellen eine Zunahme der Scherkraft um ca. 10% festgestellt werden konnte.

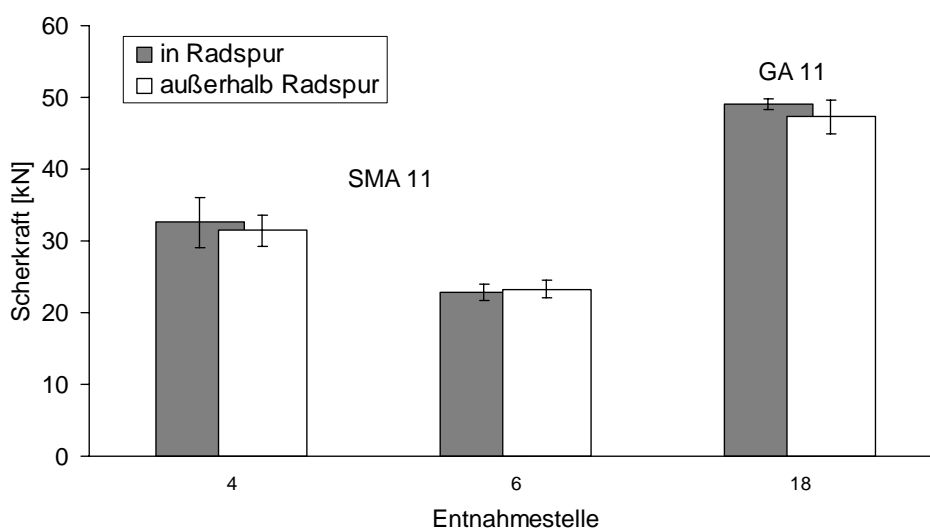
Abbildung 3.2: Vergleich der maximalen Scherkräfte nach 3 bis 5 Jahren zwischen Deck- und Tragschicht in und außerhalb der Radspur

Eine Untersuchung, die einen Vergleich zwischen den Scherkräften innerhalb und außerhalb der Radspur zum Ziel hatte, lieferte wie in *Abbildung 3.2* ersichtlich, keinen eindeutigen Trend.

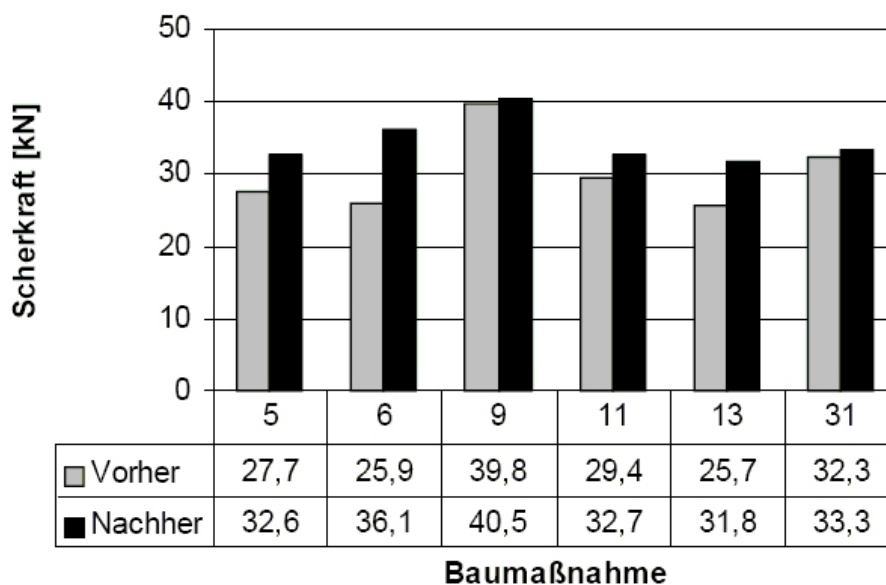
*Abbildung 3.3:* Vergleich der maximalen Scherkräfte direkt nach Einbau und 1 Jahr nach Verkehrsübergabe, *Abbildung* aus [4]

Auch in ihrer Dissertation [4] weist U. Stöckert nach, daß sich der Schichtenverbund zwischen Deck- und Binderschicht 1 Jahr nach der Verkehrsübergabe verbessert. Von ursprünglich 30 untersuchten Strecken (im Bericht als Baumaßnahmen bezeichnet) konnte bei 6 Strecken ein Jahr nach Verkehrsübergabe eine erneute Untersuchung des Schichtenverbunds nach Leutner zwischen Deck- und Asphaltbinderschicht durchgeführt werden. Wie aus [4] ersichtlich, handelt es sich bei diesen 6 Entnahmestellen, um 5 Splittmastixasphaltdeckschichten und eine Asphaltbetondeckschicht sowie um Asphaltbinderschichten ABI 0/16 oder ABI 0/22. Die in *Abbildung 3.3* aufgeführten Untersuchungsergebnisse zeigen für alle Entnahmestellen eine Erhöhung der bei 20°C bestimmten maximalen Scherkräfte, die umso geringer ausfällt, je höher die Anfangswerte der Scherkraft sind.

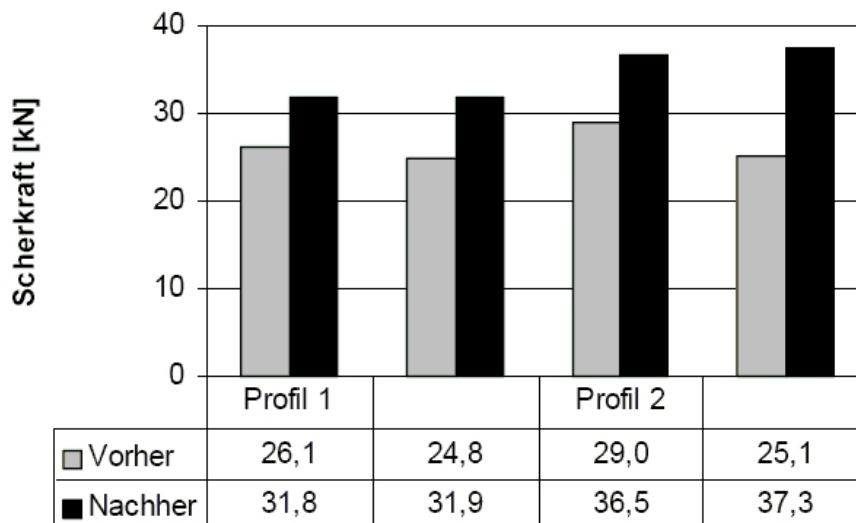
Abbildung 3.4: Vergleich der maximalen Scherkräfte in der rechten Radspur für Baumaßnahme 5 direkt nach Einbau und 1 Jahr nach Verkehrsübergabe, Abbildung aus [4]

Die in der rechten Radspur entnommenen Bohrkern zeigen einen Zuwachs der maximalen Scherkraft um 7 kN bis 12 kN. Die in der Fahrbahnmitte ermittelten Scherkräfte sind dagegen vor und nach der Verkehrsübergabe nahezu gleich. Stöckert führt weiter aus, daß auch bei 5 weiteren Entnahmestellen beobachtet werden konnte, daß die Scherkraft in Fahrstreifenmitte weniger ansteigt als diejenige in der Radspur.

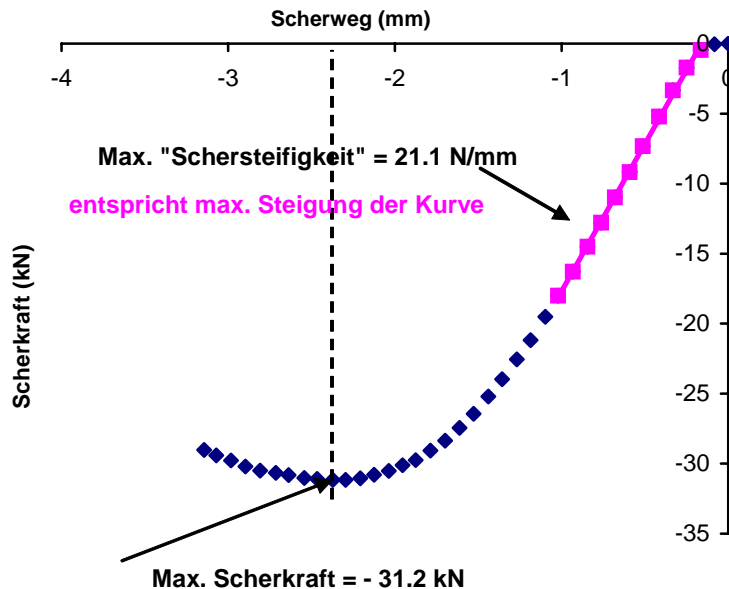
*Abbildung 4.2.3:* Bestimmung von maximaler Scherkraft und maximaler "Schersteifigkeit"

In *Abbildung 4.2.3* ist an einem Beispiel schematisch die Bestimmung der maximalen Scherkraft und der maximalen "Schersteifigkeit" aus dem Scherkraft-Scherweg-Diagramm dargestellt.

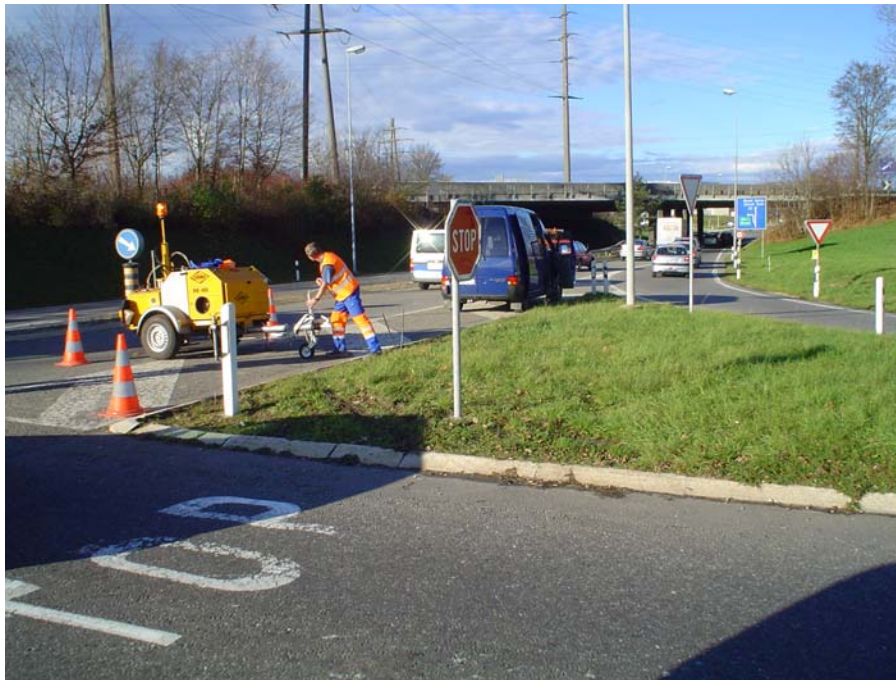
Abbildung 5.4.1: Situation Entnahmestelle 11

Die Entnahmestelle 11 wurde bereits 1993 eingebaut. Sie befindet sich auf einer Kantonsstraße und besitzt eine Hot Rolled Asphalt Deckschicht. Die Besonderheit der Entnahmestelle (vgl. auch *Abbildung 5.4.1*) liegt darin, daß sie sich unmittelbar hinter einer Einmündung und der unbelastete Bereich sich in einer völlig unbefahrenen Sperrfläche befindet.

Innerhalb von 13 Jahren hat sich die die Scherkraft gesamthaft (Mittelwert) von 30.9 kN auf 35.2 kN erhöht, wobei im hier völlig unbelastete Bereich ein sehr hoher Wert von 44.2 kN und in der Radspur mit 27.9 kN ein Wert erreicht wird, der niedriger ist als der Ausgangswert.

Die Schersteifigkeit hat sich von 13.8 kN/mm auf 21.9 kN/mm (Mittelwert, gesamt) erhöht. Dabei wurde im belasteten Bereich (Radspur) ein Wert von 18.9 kN/mm und im unbelasteten Bereich ein Wert von 24.8 kN/mm (außerhalb Radspur) ermittelt.

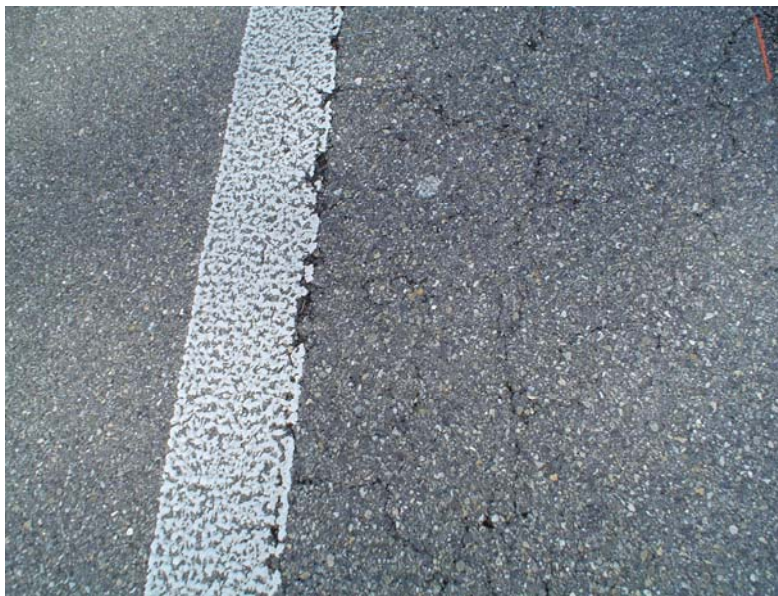
Abbildung 5.4.2: Belag A1 mit Rissen und Ausbrüchen, besonders im Bereich der Radspuren

Wie *Abbildung 5.4.2* zeigt, wies der Belag besonders im Bereich der Radspuren deutliche Risse und Kornausbrüche auf. Die erneute Bohrkernentnahme bereitete daher große Schwierigkeit, da der Belag, wie in *Abbildung 5.4.3* zu sehen, bereits bei der Probenahme völlig zerbröckelte.

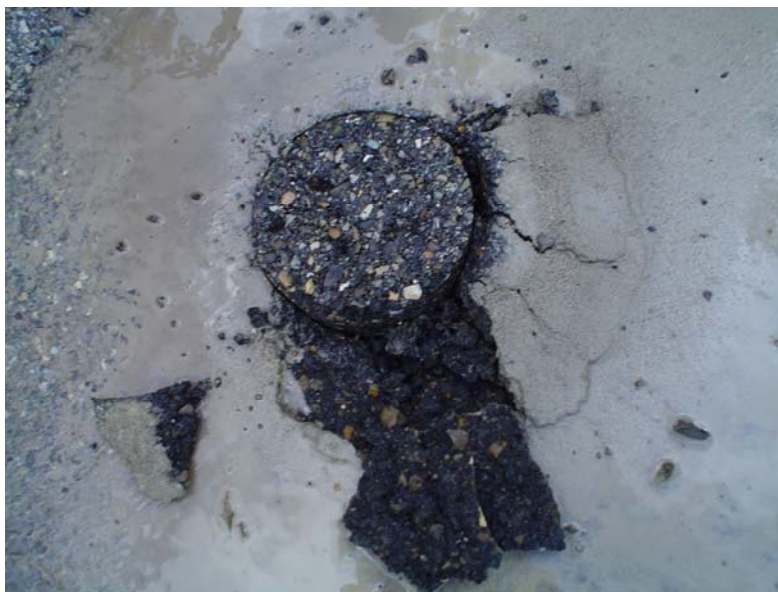
Abbildung 5.4.3: Während der Bohrkernentnahme zerbröckelter Belag

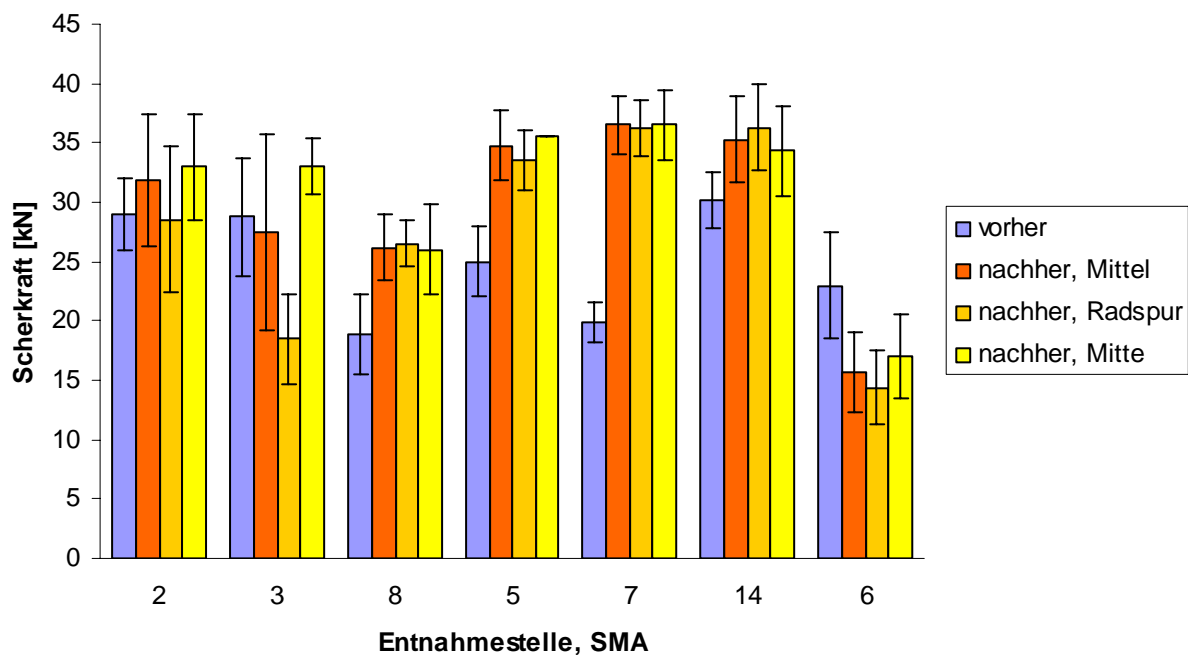
Abbildung 5.5.1: Vergleich der Scherkräfte bei 20°C direkt nach Einbau und nach längerer Liegedauer unter Verkehr für alle Entnahmestellen mit Splittmastixasphaltdeckschicht

Abbildung 5.5.1 zeigt den Vergleich der Scherkräfte bei 20°C direkt nach Einbau und nach längerer Liegedauer unter Verkehr (min. 9 Jahre) aller untersuchten Entnahmestellen mit Splittmastixdeckschicht.

Alle untersuchten Belagsaufbauten mit SMA-Deckschicht besitzen eine Liegedauer von 9 bis 13 Jahren und können daher gut miteinander verglichen werden. Insgesamt weisen alle untersuchten Strecken, abgesehen von einer Strecke (Entnahmestelle 3), die Spurrinnenbildung zeigte, eine weitgehend intakte Belagsoberfläche auf.

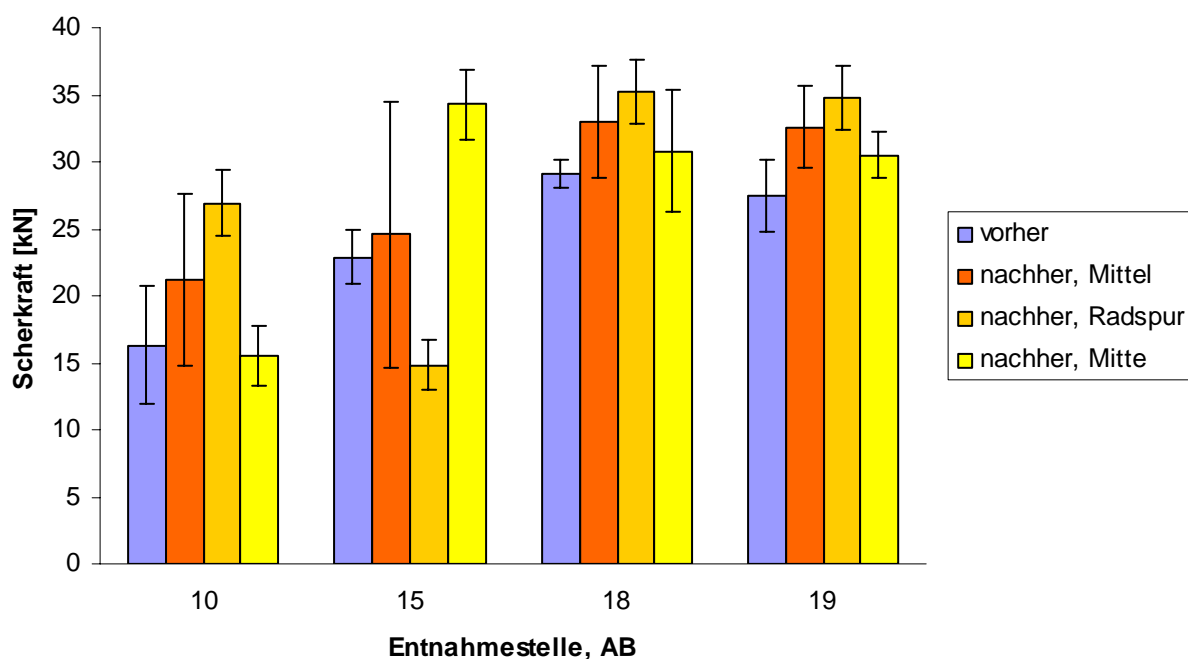
Abbildung 5.5.2: Vergleich der Scherkräfte bei 20°C direkt nach Einbau und nach längerer Liegedauer unter Verkehr für alle Entnahmestellen mit Asphaltbetondeckschicht

Abbildung 5.5.2 zeigt den Vergleich der Scherkräfte bei 20°C direkt nach Einbau und nach längerer Liegedauer unter Verkehr (min. 9 Jahre) aller untersuchten Entnahmestellen mit Asphaltbetondeckschicht.

Alle untersuchten Belagsaufbauten mit AB-Deckschicht besitzen eine Liegedauer von 9 bis 11 Jahren und können daher gut miteinander verglichen werden. Insgesamt weisen alle untersuchten Strecken, abgesehen von einer Strecke (Entnahmestelle 15), die deutliche Risse und

Kornausbrüche zeigte, eine weitgehend intakte Belagsoberfläche auf. Für alle untersuchten Strecken Asphaltbetondeckschicht konnte eine Verbesserung des Schichtenverbundes von knapp 7% bis 23% nach längerer Liegedauer unter Verkehr festgestellt werden. Bei der oben erwähnten Entnahmestelle 15 mit den Kornausbrüchen und Rissen lag der in der Radspur gemessene Wert der Scherkraft daher mit 35% deutlich unter dem direkt nach Einbau bestimmten Wert, während außerhalb der Radspur ein fast 33% höherer Wert als direkt nach dem Einbau ermittelt wurde. Bei allen anderen Entnahmestellen war im Unterschied zu den Entnahmestellen mit SMA-Deckschicht die Zunahme des in der Radspur gemessenen Wertes mit 17% bis 39% wesentlich deutlicher als diejenige außerhalb der Radspur, wo die Zunahme nur ca. 5% bis 10% betrug.

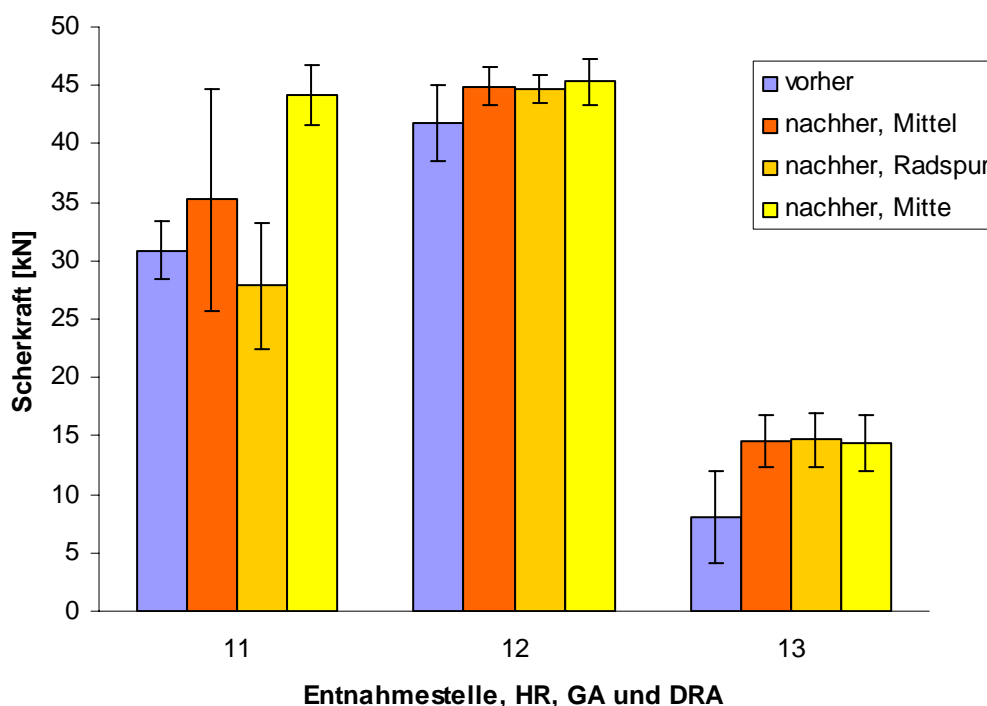
Abbildung 5.5.3: Vergleich der Scherkräfte bei 20°C direkt nach Einbau und nach längerer Liegedauer unter Verkehr für alle Entnahmestellen mit Hot Rolled Asphalt-, Gussasphalt- und Drainasphaltdeckschicht.

Abbildung 5.5.3 zeigt den Vergleich der Scherkräfte bei 20°C direkt nach Einbau und nach längerer Liegedauer unter Verkehr (min. 9 Jahre) für die untersuchten Entnahmestellen mit Hot Rolled Asphalt-, Gußasphalt- und Drainasphaltdeckschicht.

Die untersuchten Belagsaufbauten besitzen eine Liegedauer von 13, 12 und 10 Jahren und weisen alle eine intakte Belagsoberfläche auf. Insgesamt ergibt sich für alle drei Entnahme-

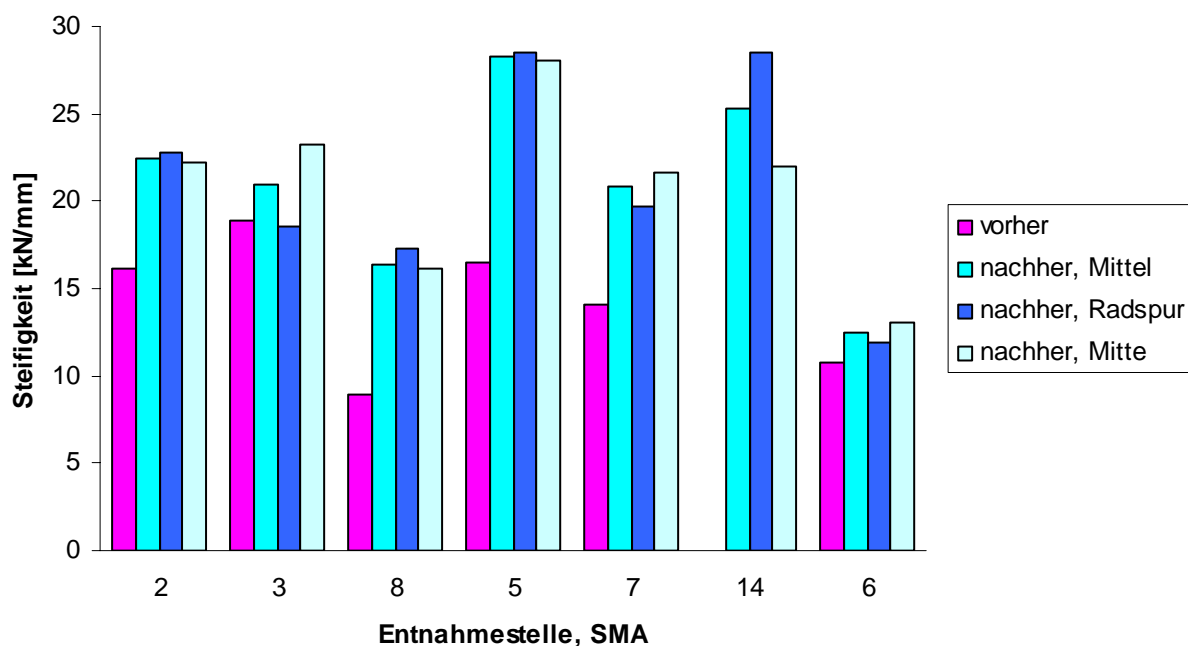
Abbildung 5.5.4: Vergleich der Steifigkeiten bei 20°C direkt nach Einbau und nach längerer Liegedauer unter Verkehr für alle Entnahmestellen mit Splittmastixasphaltdeckschicht

Abbildung 5.5.4 zeigt den Vergleich der Steifigkeiten bei 20°C direkt nach Einbau und nach längerer Liegedauer unter Verkehr (min. 9 Jahre) aller untersuchten Entnahmestellen mit Splittmastixdeckschicht. (Für Entnahmestelle 14 wurde kein Ausgangswert bestimmt).

Wie aus der Abbildung eindeutig hervorgeht, nimmt der Wert der Steifigkeit im Laufe der Jahre deutlich, d.h. um 9% bis 45% zu. Inwieweit sich die Lage der Bohrkerne – in oder außerhalb der Radspur - auf die Steifigkeit auswirkt, läßt sich nicht sagen, da teilweise die Steifigkeit in der Radspur, teilweise jene außerhalb der Radspur größer ist.

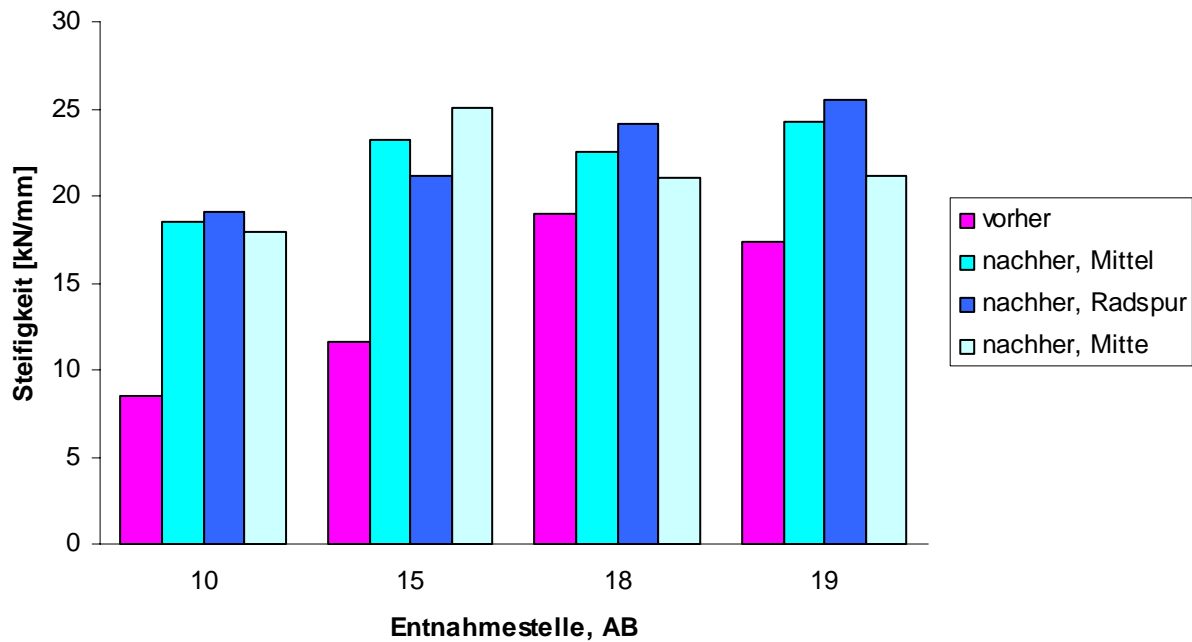
Abbildung 5.5.5: Vergleich der Steifigkeiten bei 20°C direkt nach Einbau und nach längerer Liegedauer unter Verkehr für alle Entnahmestellen mit Asphaltbetondeckschicht

Abbildung 5.5.5 zeigt den Vergleich der Scherkräfte bei 20°C direkt nach Einbau und nach längerer Liegedauer unter Verkehr (min. 10 Jahre) aller untersuchten Entnahmestellen mit Asphaltbetondeckschicht.

Ebenso wie für die Splittmastixasphaltdeckschichten, gilt auch für die Asphaltbetondeckschichten die Aussage, daß die Steifigkeit nach längerer Liegedauer eindeutig zunimmt. Insgesamt werden Zunahmen zwischen 15% und mehr als 54% gemessen. Eine Unterscheidung zwischen in und außerhalb der Radspur ist dabei nicht möglich.

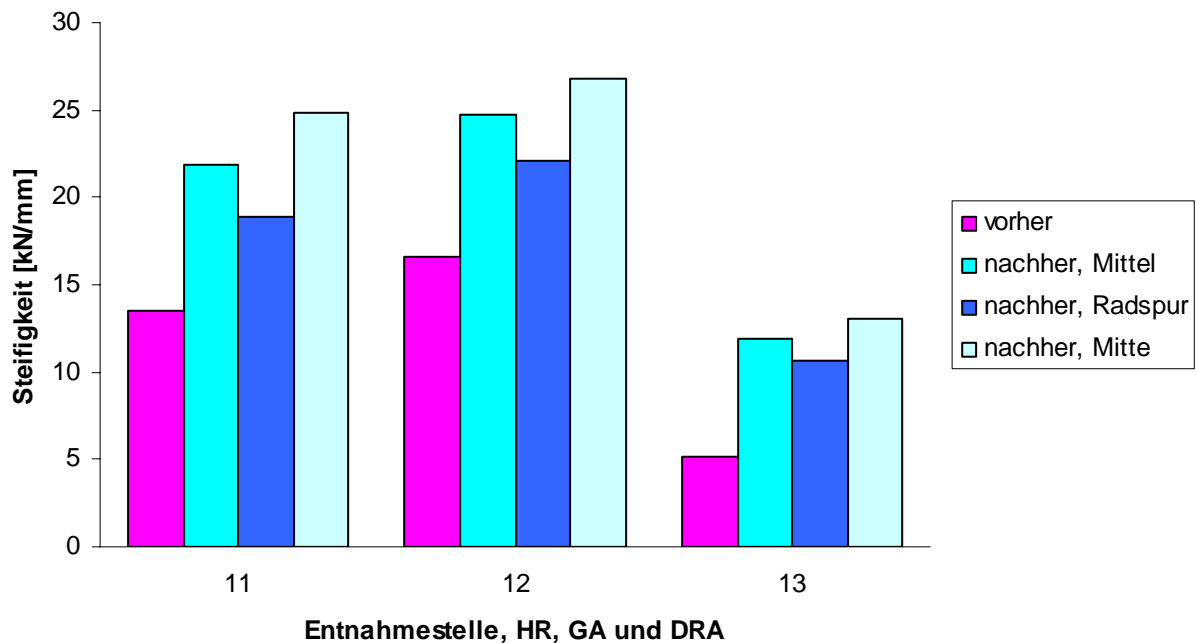
Abbildung 5.5.6: Vergleich der Steifigkeiten bei 20°C direkt nach Einbau und nach längerer Liegedauer unter Verkehr für alle Entnahmestellen mit Hot Rolled Asphalt-, Gußasphalt- und Drainasphaltdeckschicht.

Abbildung 5.5.6 zeigt den Vergleich der Steifigkeiten bei 20°C direkt nach Einbau und nach längerer Liegedauer unter Verkehr (min. 9 Jahre) für die untersuchten Entnahmestellen mit Hot Rolled Asphalt-, Gußasphalt- und Drainasphaltdeckschicht.

Auch hier zeigt sich die bereits bei den anderen Entnahmestellen festgestellte Zunahme der Steifigkeit im Laufe der Zeit. Die Zunahmen betragen 38%, 33% und 57%. Bei allen Entnahmestellen ist die Zunahme außerhalb der Radspur größer als diejenige in der Radspur.
