Begrünte Stützgitter- böschungssysteme

Vegetated support grid embankment systems

**Forschungsauftrag VSS 2009/601 auf Antrag des Schweizerischen
Verbandes der Strassen- und Verkehrsfachleute (VSS)**

Vegetated Support Grid Embankment Systems: Current Condition, Vegetation and Suggestions for Improvements Concerning the System's Choice and its Sustained Vegetation

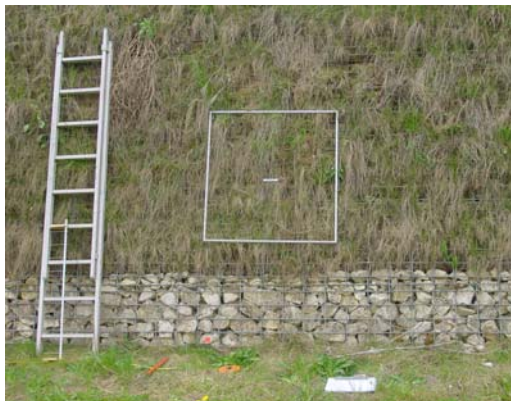
Abb. 2.7 Zählrahmen

Der Rahmen ist mit Heringen fixiert, die Probefläche mit einer Etikette beschriftet (BL-02/27.04.2011/BST)

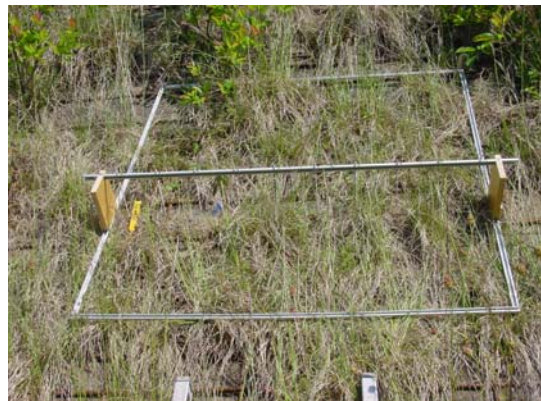
Abb. 2.8 Zählrahmen mit Zählbalken

Auf dem Rahmen kann der Zählbalken mit Schiebern bewegt werden (ZH-01/06.05.2011/BST)

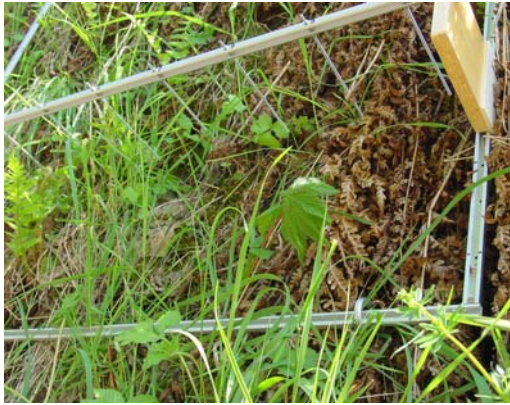
Abb. 2.9 Zählbalken mit Nadel

Der Balken trägt 10 Nadeln, die knapp über der Böschungsoberfläche enden (AG-01/20.04.2011/BST)

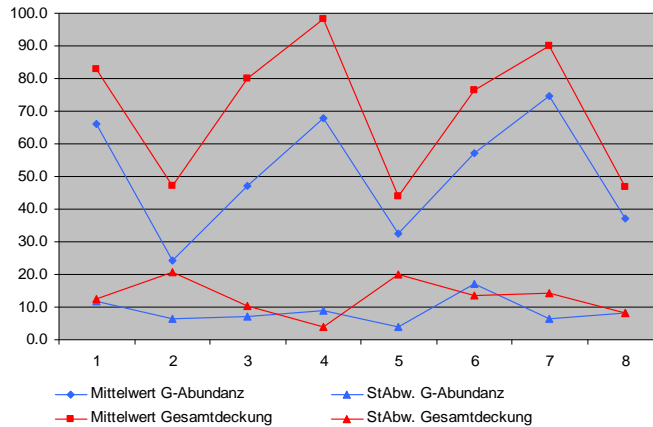
Abb. 2.11 Verhältnis der Gesamtabundanz zur Gesamtdeckung in acht Objekten

Die Gesamtdeckung wird bei sämtlichen Aufnahmen erhoben. Sie wird geschätzt und bezeichnet den Anteil (in %) der senkrecht projizierten Blattfläche aller Arten bezogen zur gewählten Aufnahmefläche. Es wird eine Skala verwendet, welche die Deckung in 5%-Schritten zwischen 0 und 100% schätzt. Bei der Schätzung wird das von Tresp 2005 empfohlene Vorgehen - gedankliche Zerlegung der Aufnahmefläche in Viertel - angewendet.

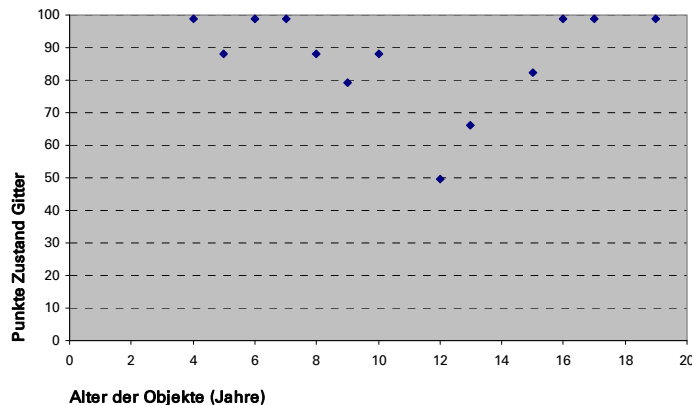
Wie der Überblick auf alle 39 begutachteten Objekte zeigt (siehe Abb. 3.14), kann der Zustand der Gitter grossmehrheitlich als gut taxiert werden. Es gibt nur zwei Objekte, die wenig befriedigen. Ein signifikanter Einfluss des Alters auf den Zustand der Gitter ist nicht zu erkennen.

0 Pkte: insgesamt schlecht; 100 Pkte: insgesamt gut. Punkte von Objekten gleichen Alters gemittelt.

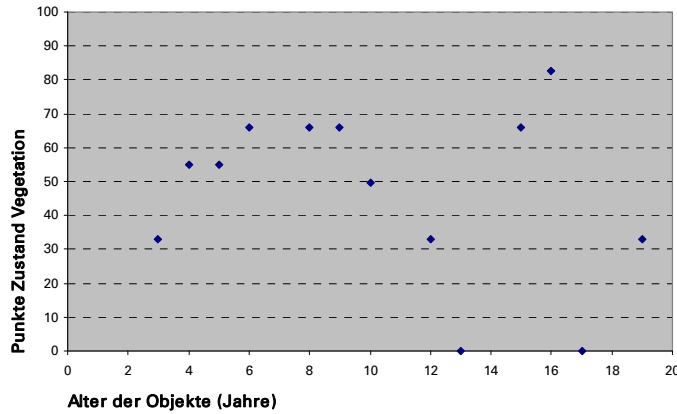
Ein Einfluss des Alters auf den Zustand der Vegetation kann auf Grund der Begutachtung nicht festgestellt werden (siehe Abb. 3.17).

0 Pkte: insgesamt schlecht; 33 Pkte: mehr schlechte Bereiche; 66 Pkte: mehr gute Bereiche; 99 Pkte: insgesamt gut. Punkte von Objekten gleichen Alters gemittelt.

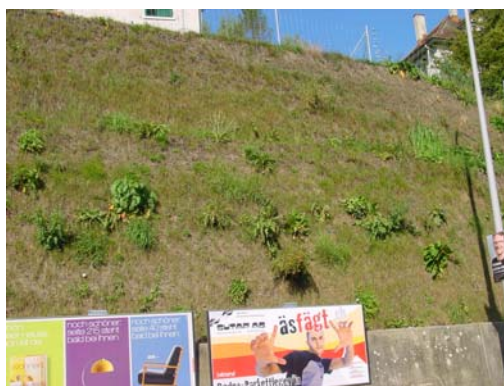
Abb. 5.30 Tiefwurzler

Dank ihren tief reichenden Pfahlwurzeln präsentieren sich Blacke, Löwenzahn, Brennnessel, Gemeines Leimkraut und Knau gras frisch grün, während flach wurzelnde Grasarten darben (AG-04/06.09.11/BST)

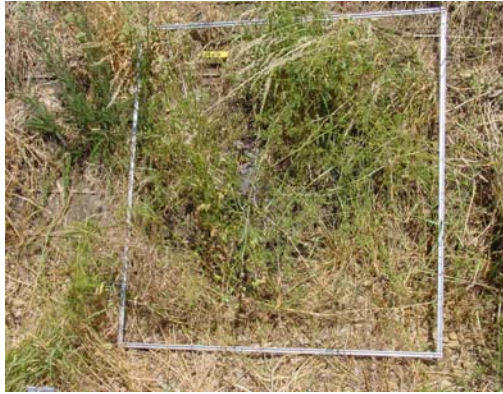
Abb. 5.45 Beispiel Deckung I
 AG-11/6: Gesamtdeckung 70%, Abundanz 19%
 (30.05.2011/BST)

Die Schätzung der Gesamtdeckung gestaltete sich nicht einfach. Während die Probe- fläche auf einer leicht geneigten Böschungswiese umschritten werden und von allen Seiten geschätzt werden kann, lassen die übersteilen Flächen der Stützgitterböschungen kein solches Vorgehen zu. Zudem sind etliche Probeflächen nur mit Leitern erreichbar, was die Schätzung stark erschwert. Auch Flächen an der Basis sind schwierig zu schätzen, wenn sie an stark befahrenen Strassen liegen und eine Beurteilung der Probefläche aus verschiedenen Distanzen nicht möglich ist. Je nach Lage der Probeflächen musste ihre Gesamtdeckung von schräg unten, von rechts oder von links, von ganz nahe oder eher aus grösserer Distanz geschätzt werden. Die von der Methode geforderte Schätzung der senkrecht projizierten Blattfläche aller Arten (siehe Kap. 2.3.2) konnte deshalb nicht konsequent durchgehalten werden. Die Abbildungen 5.45 – 5.48 zeigen Beispiele von Probeflächen mit den jeweiligen Schätzwerten für die Gesamtdeckung und den mit dem Zählrahmen ermittelten Werten für die Abundanz.

Die Schätzwerte für die Gesamtdeckung sind somit mit methodenbedingten grossen Streuungen behaftet. Da alle Probeflächen fotografiert wurden - allerdings wiederum aus unterschiedlichen Distanzen und Blickwinkeln - konnten auffällige Schätzwerte bei der Datenanalyse überprüft und allenfalls korrigiert werden.

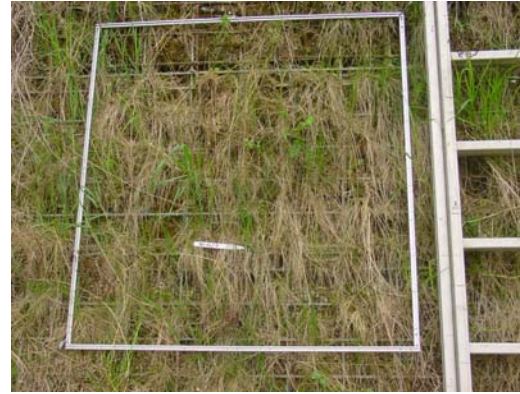
Abb. 5.46 Beispiel Deckung II
 BL-02/1: Gesamtdeckung 80%, Abundanz 49%
 (27.04.2011/BST)

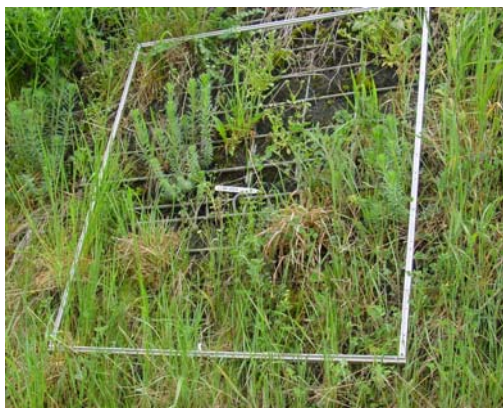
Abb. 5.47 Beispiel Deckung III
 ZH-03/3: Gesamtdeckung 70%, Abundanz 46%
 (28.04.2011/BST)

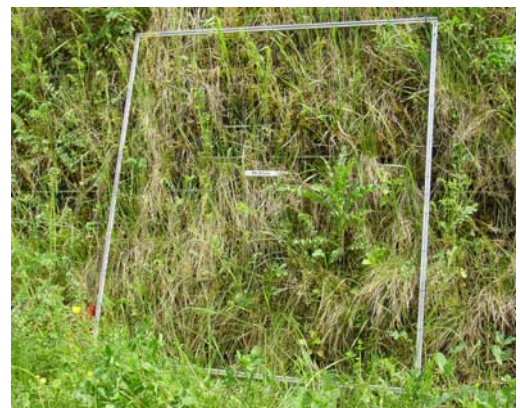
Abb. 5.48 Beispiel Deckung IV
 ZH-03/4: Gesamtdeckung 90%, Abundanz 76%
 (28.04.2011/BST)

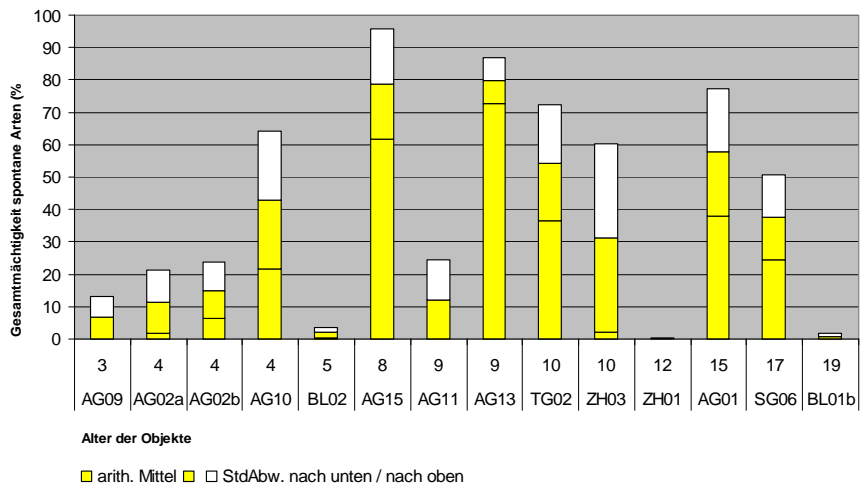
Abb. 5.51 Gesamtmächtigkeit der angesäten Arten nach Alter der Objekte

Abb. 5.52 Gesamtmächtigkeit der spontanen Arten nach Alter der Objekte

Die Auswertungen in Abb. 5.51 und Abb. 5.52 zeigen grosse Schwankungen der Werte innerhalb der Objekte und zwischen den Objekten. Gleichwohl wird eine Tendenz sichtbar, dass mit zunehmendem Alter die angesäten Arten an Deckung verlieren, während die spontanen Arten ihre Flächenanteile vergrössern. Die gesamte Bedeckung durch Vegetation nimmt aber nicht zu (siehe Abb. 5.53), sondern scheint, wie schon die Gesamtdeckung (Abb. 5.49), eher geringer zu werden.

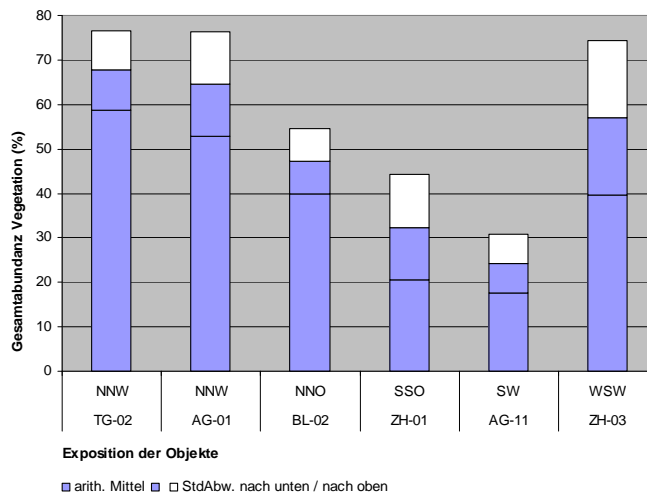
Abb. 5.62 Gesamtabundanz der Vegetation nach Exposition (summierte Abundanzen der Moose, Farne, Gräser und Kräuter)

Wenn die Gesamtabundanzen in Abhängigkeit der Exposition geordnet werden (siehe Abb. 5.62), zeigt sich wie bei den geschätzten Gesamtdeckungen ihre Abhängigkeit von der Himmelsrichtung. Den höchsten Bewuchs mit Pflanzen finden wir auf schattigen Stützgitterböschungen, den niedersten bei voller Besonnung.

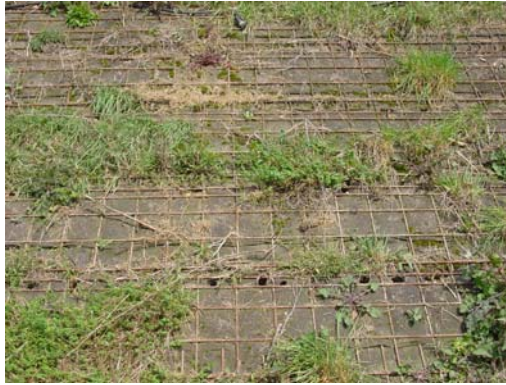
Mäuselöcher mit Schäden im Front-Geotextil wurden an mehr als der Hälfte der untersuchten Objekte (8 von 14) registriert. Besonders betroffen sind die mit Stützgittern versehenen Lärmschutz-Steilwälle. An den Objekten SG-06 und BL-01 wurden sie gemäss Auskunft der Unterhaltsdienste lange, schliesslich vergeblich bekämpft, am Objekt AG-06 wird nach wie vor gegen sie vorgegangen (siehe Abb. 5.76).

Abb. 5.71: Mäuseschäden I
Horizontaler Mäusegang mit Auswürflöchern für das gegrabene Material (AG-11, 14.10.2008/BST)

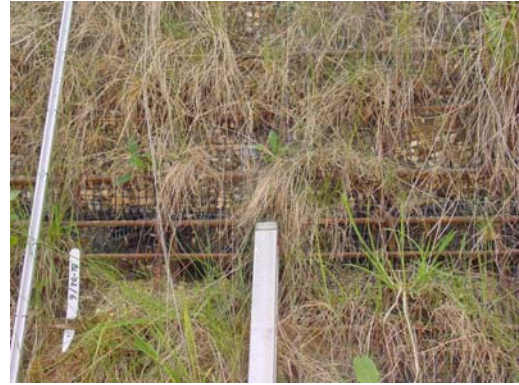
Abb. 5.72: Mäuseschäden II
In einem Stoss der Stützgitterelemente haben die Mäuse eine Galerie ausgeräumt (BL-02, 27.04.2011/BST)

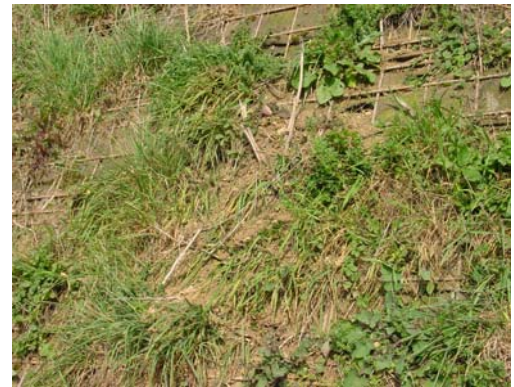
Abb. 5.74: Mäuseschäden IV
Das ausgeschobene Material bleibt an unten wachsenden Grashorsten hängen (AG-11, 14.10.2008/BST)

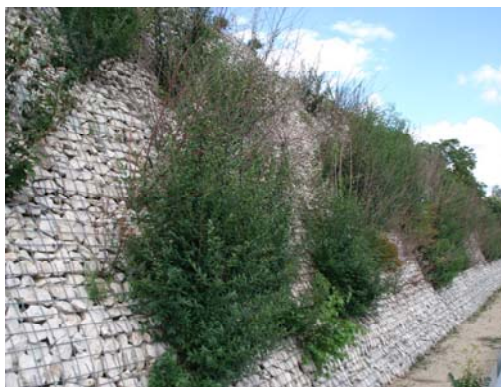
Abb. 5.75: Mäuseschäden V
90% Ausfall beim Perückenstrauch: Er ist besonders vom Frass an Wurzeln und Stockbasis betroffen (AG-06, 12.08.2010/BST)

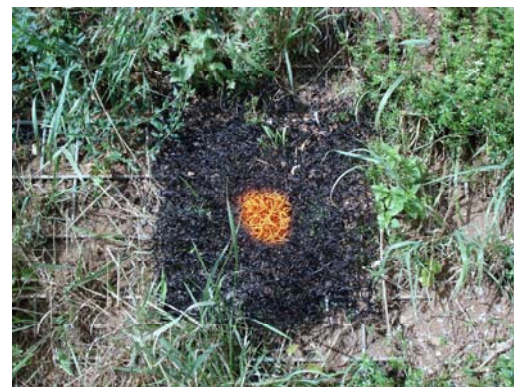
Abb. 5.76: Mäuseschäden VI
Die Mäuselöcher werden mit einem Giftköder bestückt und wieder verschlossen (AG-06, 12.08.2010/BS)

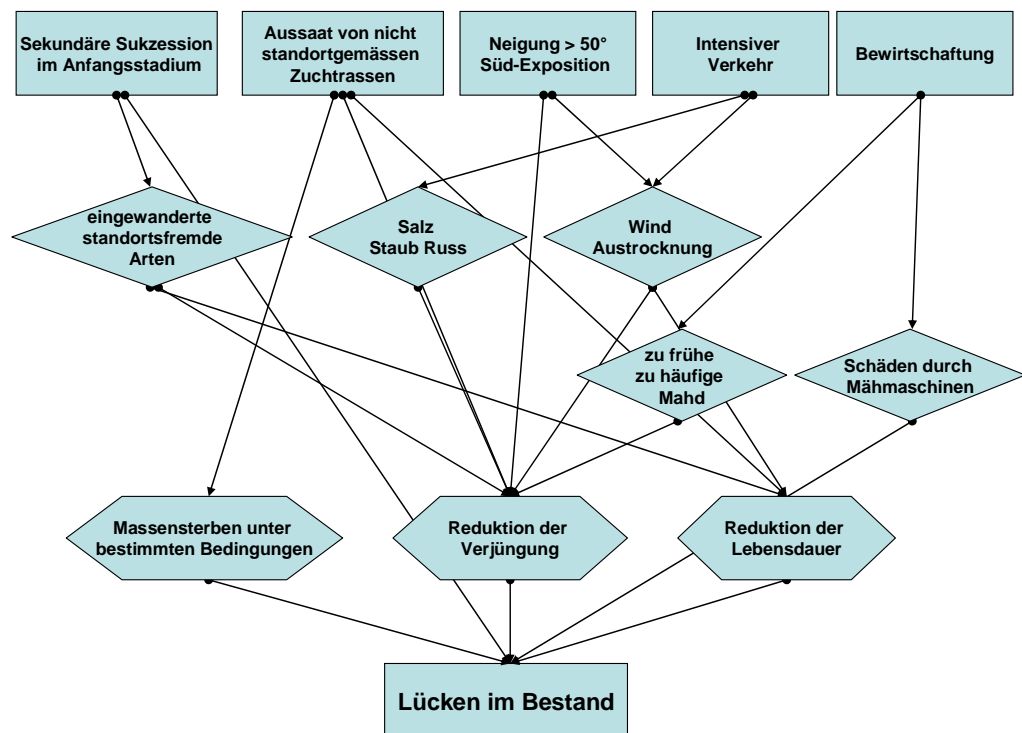
Abb. 6.77 Wirkungsnetz verschiedener Faktoren, die Lücken im Bestand verursachen (Klein 1980, verändert und ergänzt)

Klein (1980) erklärt die beobachteten Vegetationslücken an Autobahnböschungen mittels eines Wirkungsnetzes (siehe Abb. 6.77) und geht davon aus, dass sekundäre Sukzession, ungeeignete, nicht standortgemässe Zuchtrassen, intensiver Verkehr und Art der Bewirtschaftung mit ihren jeweiligen Folgen letztlich die Lücken verursachen. Wenn zu diesen Faktoren die steile Neigung als charakteristisches Merkmal der Stützgitterböschungen sowie die Exposition hinzugefügt werden, ergibt sich ein Wirkungsbündel, das intensiv auf Lebensdauer und Verjüngung der Pflanzen an Stützgitterböschungen einwirkt und die Vegetationsdecke mit zunehmendem Alter immer lückiger und schütterer werden lässt. Da in den letzten Jahren die Bewirtschaftung eher extensiviert und immer bessere, dem Standort angepasste Pflanzenrassen in die Normen aufgenommen wurden, erhalten die Faktoren Neigung und Exposition, intensiver Verkehr sowie sekundäre Sukzession bei der Deutung der Vegetationslücken ein ganz besonderes Gewicht.

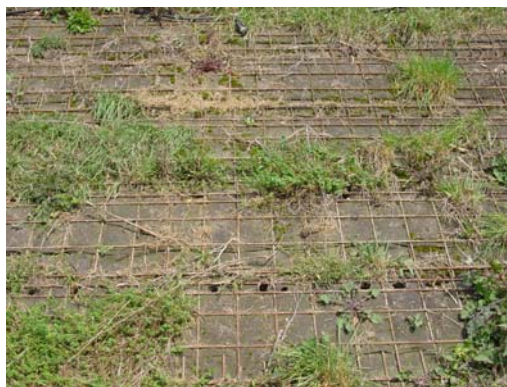
Abb. 6.78: Horizontale Vegetationslücken

An der glatten Front der einzelnen Stützgitter fallen die Pflanzen vermehrt aus, an den Stössen der Gitterlagen halten sie sich dank kleinster Absätze. Auch die Mäuse bevorzugen diesen Bereich (AG-11, 14.10.2008/BST)

Die Untersuchung der Vegetationsdecke mittels Zählrahmen und Zählbalken macht ein schon beim Screening beobachtetes Phänomen deutlich, nämlich eine Anordnung der Pflanzen in kürzeren oder längeren horizontalen Streifen. Obwohl die Samen bei der Saat gleichmässig flächig aufgespritzt wurden, wird recht schnell dieses Muster sichtbar. Verursacht wird es durch die kleinstandörtlichen Unterschiede zwischen der planen Front der einzelnen Stützgitter und den Stössen zwischen den Gittern. Vor allem bei Objekten mit engmaschigem Frontgewebe oder dichtem Vlies erweisen sich die Stösse der einzelnen Gitterlagen mit ihren kleinen Absätzen als "safe sites", wo die Samen liegen bleiben und keimen und die Wurzeln sich verankern und zwischen den Geotextillagen nach hinten wachsen können. Zudem sammelt sich auf diesen Absätzen das oben abperlende Regenwasser, sodass hier auch die Trockenheit weniger ausgeprägt ist. Andererseits erweisen sich die Stösse dann als vegetationslose Streifen, wenn sie durch Mäuse zu eigentlichen "Galerien" ausgeräumt wurden (siehe Abb. 5.72) oder wenn bei der Erstellung das umgeschlagene Fronttextil nicht satt mit Substrat ausgestopft wurde.

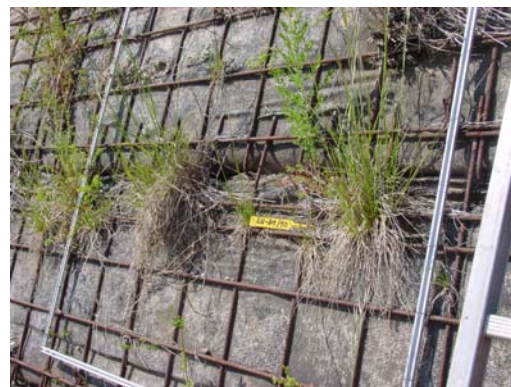
Abb. 6.79: Horizontale Vegetationsstreifen

Im Kontaktbereich finden sich kleinste Absätze, auf denen sich die Pflanzen verjüngen können (ZH-01, 27.04.2011/BST)

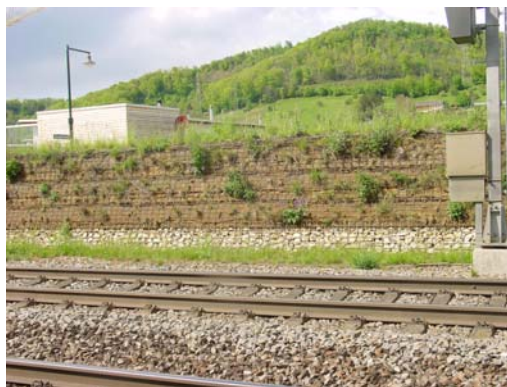
Abb. 6.80: Wind und starke Besonnung

5-jährige, fast vegetationslose Stützgitterböschung: Auswirkungen des Fahrtwindes und der vollsonnigen Lage (BL-02, Exp. SSW, 05.05.2012/BST)

Stützgitterböschungen an Strassen sind starken Luftbewegungen ausgesetzt. So zeigte Eppel-Hotz (2004), dass mit Kletterpflanzen begrünte Lärmschutzwände auf der verkehrsfernen Seite doppelt so gut mit Ranken und Blättern abgedeckt waren als auf der dem Verkehr zugewandten Seite. Starke Zugluft und verstärkte Austrocknung scheinen die entscheidenden Faktoren zu sein, die den unterschiedlich dichten Bewuchs verursachen. Die Auswirkungen von Wind und Exposition zeigt eindrücklich das Objekt BL-02, ein Lärmschutzsteilwall entlang der SBB-Strecke Basel - Olten. Während auf der den Gleisen abgewandten Seite eine Gesamtdeckung von 80.0% (+- 10.3%) ermittelt wurde (siehe Abb. 5.60), präsentiert sich die andere Seite, die an die sehr stark befahrenen Gleise angrenzt, nach 5 Jahren fast vegetationslos (siehe Abb. 6.80). Die Stützgitterböschung ist zudem voll besonnt (Exposition SSW), sodass sich die Auswirkungen des Windes und der Sonne kumulieren. Ein anders Bild vermittelt hingegen der vierjährige Lärmschutzsteilwall zwischen Kantonsstrasse und SBB in Murgenthal (Objekt AG-10). Auf der gegen Südost exponierten Stützgitterböschung entlang der Strasse deckt die Vegetation durchschnittlich 83.8% (+- 9.2%); entlang der Schienen, gegen Nordwesten, scheint die Bedeckung fast ebenso gut (siehe Abb. 6.81). Der grosse Unterschied zu Objekt BL-02 dürfte durch die für die Vegetation günstigere Lage begründet sein - Exposition NW, feuchtere Luft dank der in 20m Nähe fliessenden Aare -, was die Auswirkungen des Fahrtwindes zu kompensieren scheint.

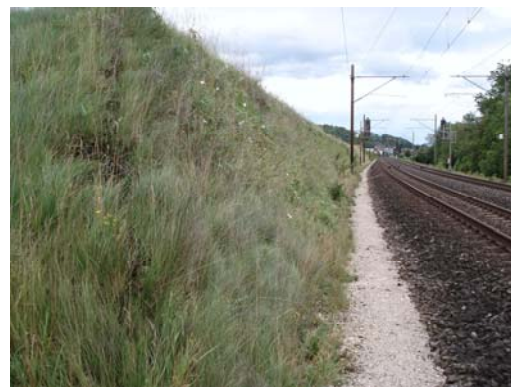
Abb. 6.81: Wind, Schatten und feuchte Luft

4-jährige Stützgitterböschung, rechts Ufergehölz der Aare. Feuchte Lage mindert Auswirkungen des Fahrtwindes (AG-10, Exp. NW, 12.08.2010/BS)
