## Zuverlässigkeit und Genauigkeit von Georadar-Ergebnissen auf Betonbrücken

Reliability and Accuracy of Radar Results on Concrete Bridges

EMPA, Dübendorf  
Abteilung Strassenbau/ Abdichtungen  
Johannes Hugenschmidt, Dipl.-Geophysiker

März 2005

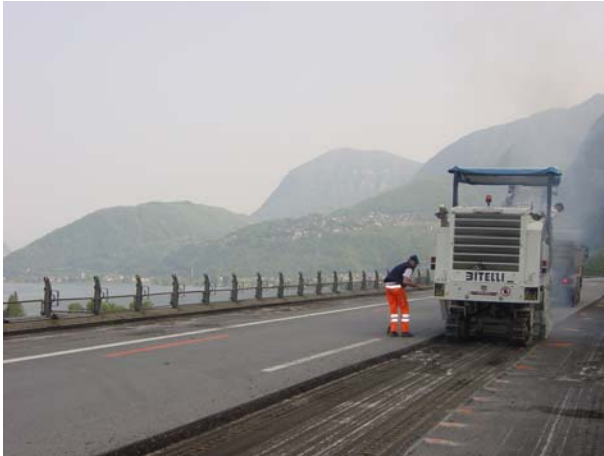
Auf den Objekten 1, 2 und 3 ermöglichte die Art des Belagsabbruchs eine Überprüfung der mittels Georadar ermittelten Belagsdicken. Auf dem Objekt 4 wurde der Belag mittels Bagger zerstört und auf dem Objekt 5 war er bereits vor der Radarmessung entfernt worden.

Abbildung 1.1.7: Abfräsen des Belages auf dem Objekt 3

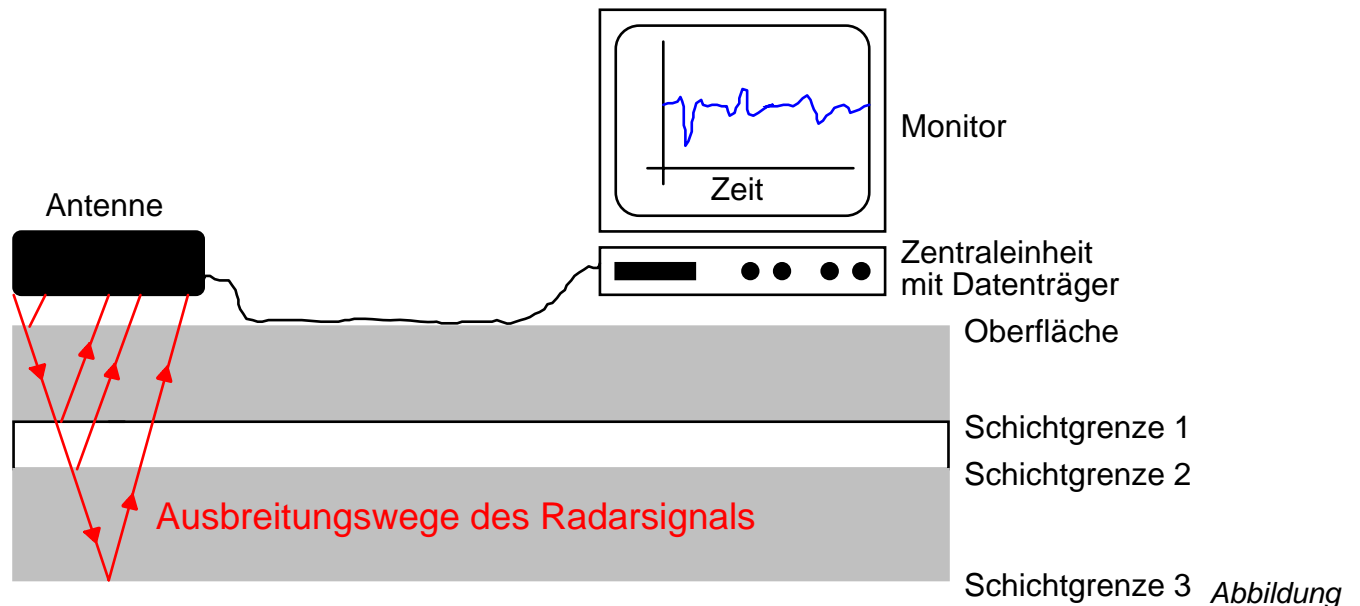
1.2.1: Funktionsprinzip des Georadar Verfahrens

Unter Georadar versteht man ein elektromagnetisches Wellenverfahren. Andere gebräuchliche Bezeichnungen dieses Verfahrens sind Bodenradar, Ground Penetrating Radar (GPR), Surface Penetrating Radar und Elektromagnetisches Reflektionsverfahren (EMR). Das Funktionsprinzip ist in *Abbildung 1.2.1* dargestellt.

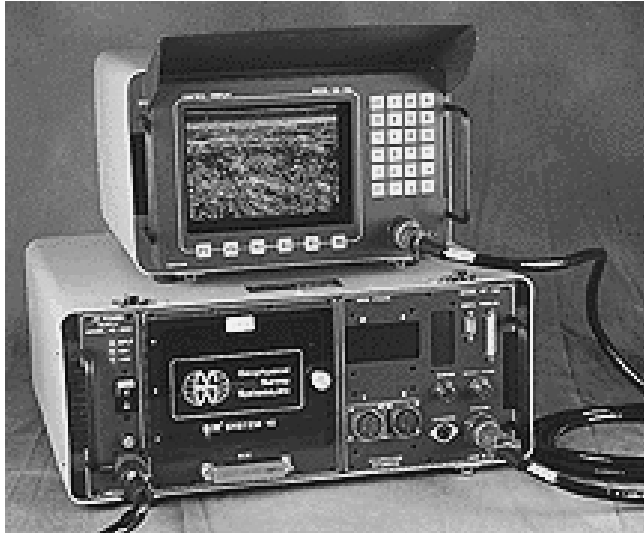
Abbildung 3.2.1: GSSI SIR-10A System

Die in diesem Bericht dokumentierten Radaruntersuchungen wurden mit zwei verschiedenen Geräten vorgenommen. Beide Geräte stammen von der Firma Geophysical Survey Systems (GSSI), die in den USA beheimatet ist und eine der grössten und ältesten Herstellerinnen von Georadargeräten ist. Das erste Georadar Gerät der EMPA vom Typ SIR-10A (Abbildung 3.2.1) war zwischen 1993 und 2001 in Betrieb. Nach einem Totalschaden wurde es im Jahr 2001 durch das Nachfolgemodell SIR-20 (Abbildung 3.2.2) ersetzt. Beide Geräte erwiesen sich für die Untersuchungen von Brücken als gut geeignet. Die Vorteile des neueren Gerätes liegen in der höheren Aufnahmegeschwindigkeit (800 statt 100 Messpunkte pro Sekunde) und der Möglichkeit die gesamte Datenverarbeitung auf dem integrierten Laptop vorzunehmen. Die im Verkaufsprospekt versprochene Möglichkeit zur Kopplung mit einem GPS-Gerät funktioniert bis heute (Oktober 2004) noch nicht.

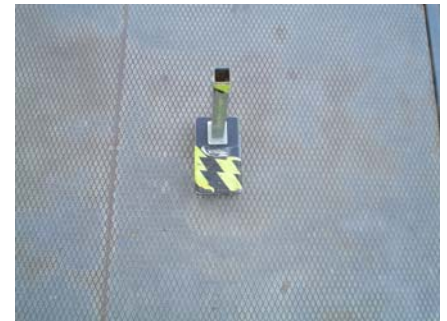
Abbildung 3.3.3: GSSI Modell 3101D (900 MHz) Antenne

Die 900MHz ist für den Einsatz mit direktem Kontakt zum untersuchten Objekt konzipiert und eignen sich somit vor allem für Messungen, die von Hand vorgenommen werden. Sende- und Empfängerantenne sind im gleichen Gehäuse untergebracht. Die Mittelfrequenz liegt in Luft bei etwa 900MHz (Herstellerangabe), damit ist die Auflösung nur knapp ausreichend um einzelne Bewehrungseisen abzubilden. Da für den Einsatz auf Brücken in den meisten

- GSSI Modell 4205 **Hornantennen** (Abbildung 3.3.1)
- GSSI Modell 5100 **1.5GHz Antenne** (Abbildung 3.3.2)
- GSSI Modell 3101D **900 MHz Antenne** (Abbildung 3.3.3)

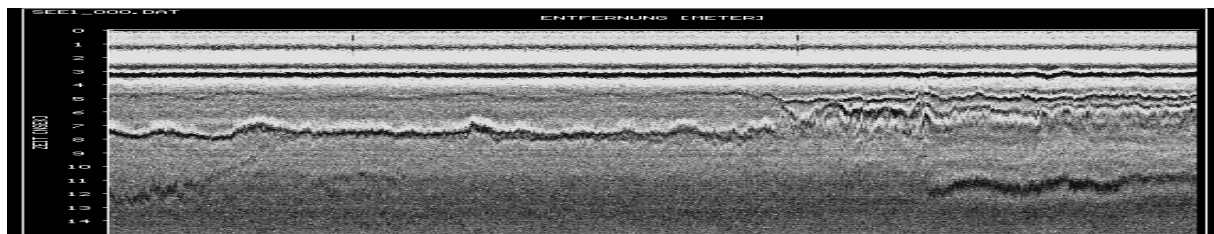
Abbildung 3.4.1: Rohdaten

Zusätzlich werden die einzelnen Verarbeitungsschritte an einem synthetischen Datensatz veranschaulicht. Dieser besteht im Wesentlichen aus einem oder mehreren Spikes (Wert ungleich Null), alle anderen Werte in der Spur sind, soweit nicht anders darauf hingewiesen wird, gleich Null.

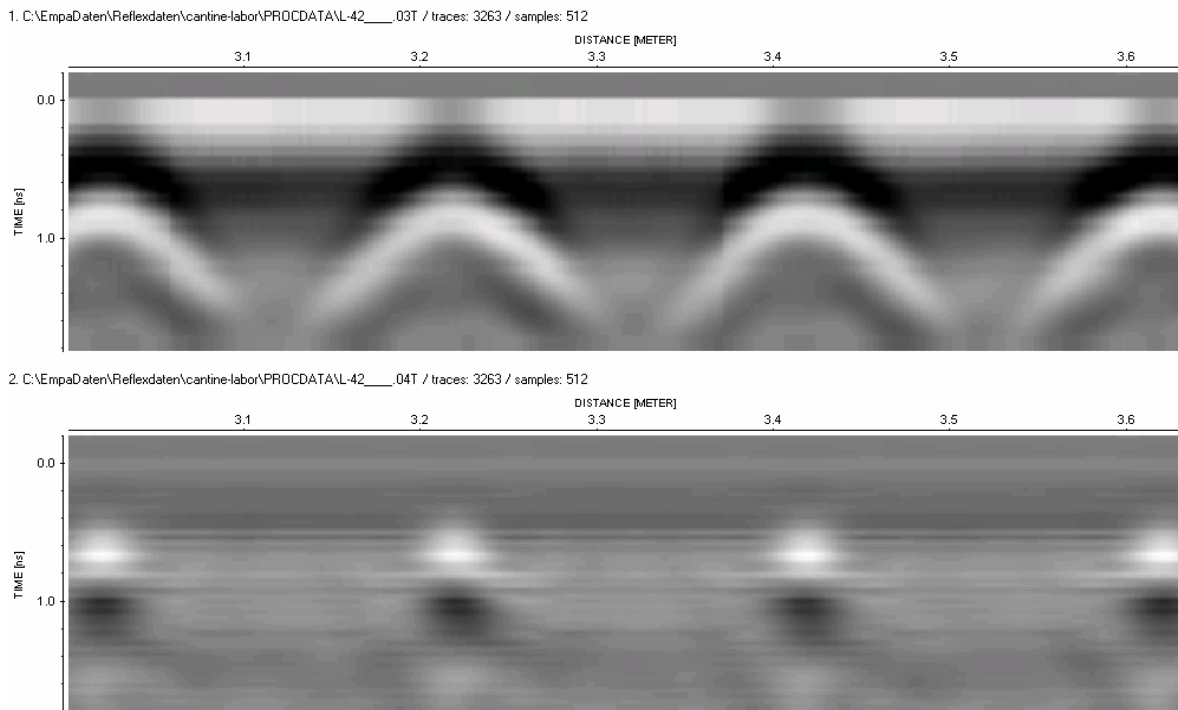
Wie bereits im Abschnitt „Funktionsweise des Georadar Verfahrens“ beschrieben, strahlt die Antenne nicht nur senkrecht nach unten sondern auch seitlich ab. Dadurch erscheinen beispielsweise punktförmige Körper im Radargramm als Hyperbel. Dieser und andere Effekte lassen sich durch eine Migration korrigieren. Migration kann als ein Prozess verstanden werden, bei dem die Daten zurück an den Ort des Reflektors gerechnet werden. Die *Abbildung 3.4.17 (oben)* zeigt einen Ausschnitt aus einem auf einem bewehrten Beton aufgezeichneten Datensatz. Die durch die einzelnen Bewehrungsseisen verursachten Reflexionen erscheinen als Hyperbeln. Die *Abbildung 3.4.17 (unten)* zeigt den gleichen Ausschnitt nach der Migration. Die Hyperbeln wurden in Punkte zurückgerechnet.

Abbildung 3.4.17: Datensatz aufgezeichnet auf bewehrtem Beton, vor Migration (oben) und nach Migration (unten)

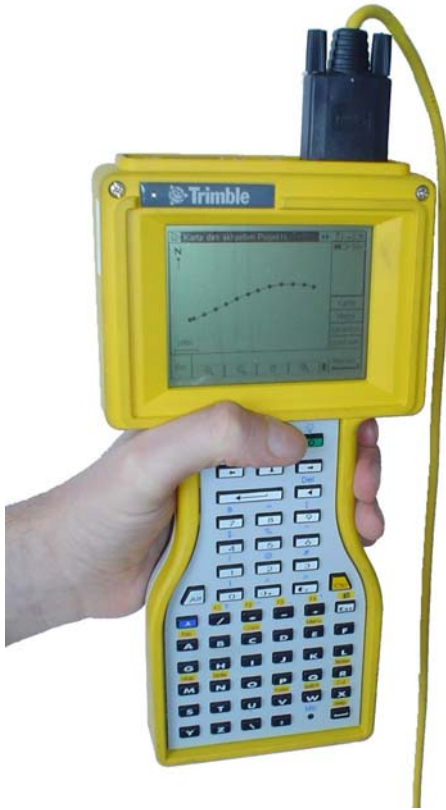
Abbildung 3.6.3: Controller mit Messlinie, Felsenauviadukt

Während der Radarmessung auf dem Objekt wurde einerseits die Position mit Hilfe des Controllers ständig kontrolliert bzw. korrigiert, andererseits wurde die aktuelle Position auch zum Zwecke der Dokumentation abgespeichert.

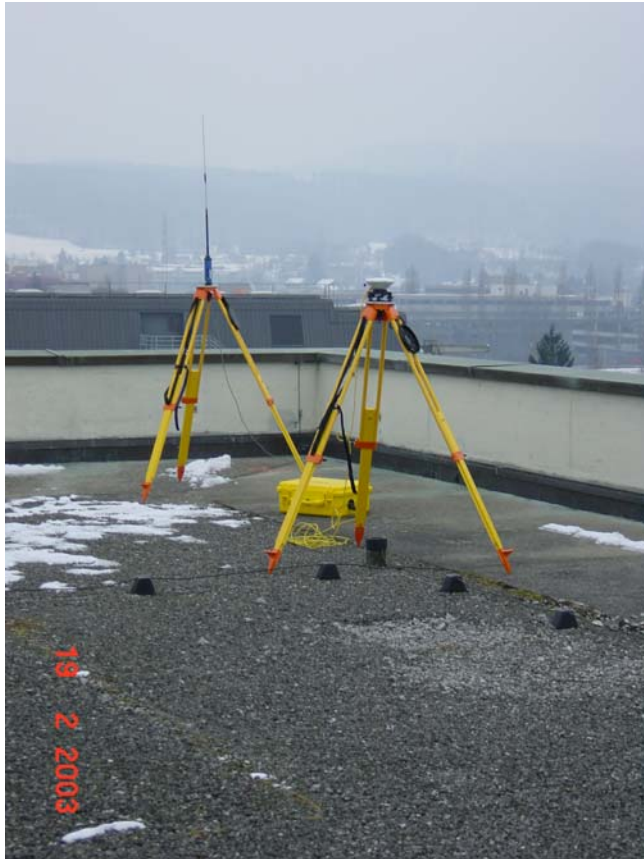
Abbildung 3.6.5: Basisstation

Das für dieses Projekt eingesetzte GPS-System besteht aus zwei Trimble Modell 5700 Empfängern (mit Zubehör wie GPS-Antennen, Funkverbindung etc.). Einer davon bildet die Basisstation und der andere ist als Rover auf dem Messfahrzeug untergebracht. Die

Basisstation berechnet Korrekturen (z.B. für atmosphärische Störungen) und sendet diese per Funk an den Rover, welcher diese in die Positionsrechnung mit einbezieht. Diese Art der GPS-Messung wird als RTK (Real-Time-Kinematic) bezeichnet und erzeugt, sofern ausreichend Satelliten zur Verfügung stehen, Positionen mit Genauigkeiten von besser als 0.01m.

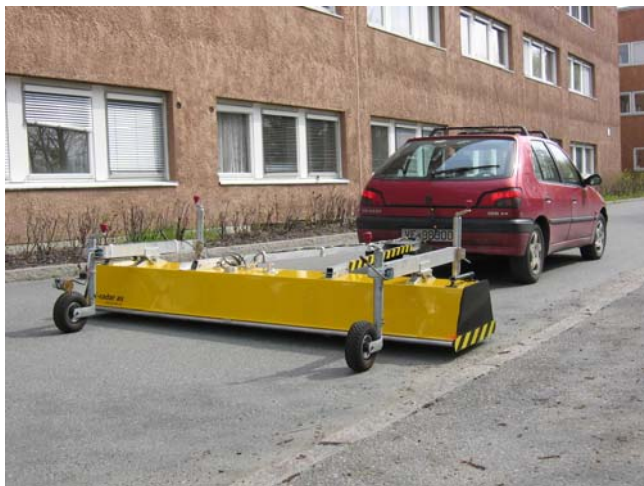
Abbildung 3.8.1: Antennenarray, Photo 3d-Radar AS, Norway

Dreidimensionale Messungen sind äusserst nützlich und geben Details wider, die in zweidimensionalen Untersuchungen nicht abgebildet werden können. Allerdings ist heute die Erhebung dreidimensionaler Datensätze sehr zeitaufwendig und deshalb meist auf kleine Bereiche oder Laboruntersuchungen beschränkt. Seit kurzem sind erste Antennen-Arrays mit bis zu 63 Antennen auf dem Markt, die es erlauben auch grössere Flächen innerhalb kurzer Zeit auszumessen. Damit könnten 3-D Untersuchungen von ganzen Brückenplatten zum Normalfall werden. Allerdings stellt sich heute noch die Frage, wie die grossen Datenmengen am Besten gehandhabt werden können und es ausserdem unklar welche Systeme sich am Markt behaupten werden.

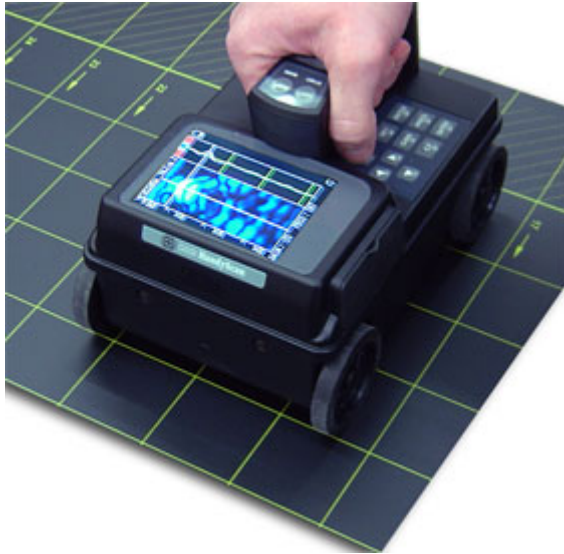
*Abbildung 3.8.2: HandyScan, Photo Geophysical Survey Systems Inc, USA*

Der im gesamten Bereich Elektronik zu beobachtende Trend zur Miniaturisierung macht selbstverständlich auch vor Radargeräten nicht Halt. Miniaturisierte Geräte sind hier vor allem im Zusammenhang mit durch Laien bedienbaren Geräten für spezielle Anwendungen relevant. Als Beispiel sei hier das Gerät HandyScan von GSSI erwähnt (*Abbildung 3.8.2*). Es hat etwa die Grösse eines Bügeleisens und eignet sich für oberflächennahe Anwendungen.

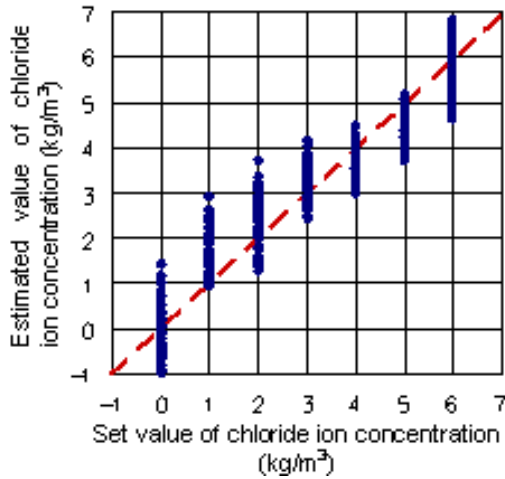
Arai et al. (2003) untersuchen in Laborversuchen Betonproben mit verschiedenen Feuchtigkeiten und Chloridgehalten. Zusätzlich betrachten sie mehrere Betontypen. Mit verschiedenen Korrekturen erreichen sie eine gute Korrelation zwischen einer Chloridbestimmung mittels Radar und der Realität. Die Abbildung 4.2.1 zeigt einen Vergleich zwischen Radarergebnis (estimated value) und tatsächlichen Chloridgehalten (set value) nach einer Feuchtigkeits- und Temperaturkorrektur. Die Ergebnisse weisen eine sehr gute Genauigkeit auf. Die Abbildung 4.2.2 zeigt den Einfluss des Betontyps auf die Resultate. Die

Abbildung 4.2.1: Vergleich von Radarergebnis und Realität für Chloridgehalt nach Temperatur- und Feuchtigkeitsvergleich (aus Arai, 2003)

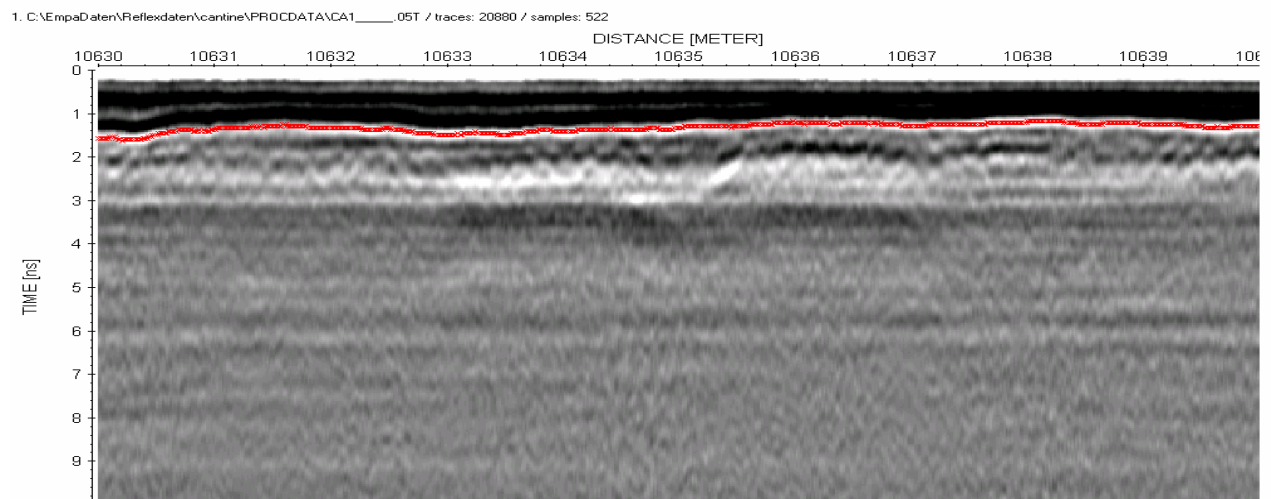
Das Verfahren ist gut für die Untersuchung der Belagsdicke auf Brücken geeignet, da sich Asphalt und Beton hinsichtlich ihrer elektromagnetischen Eigenschaften deutlich unterscheiden. Dies führt in den meisten Fällen zu einer deutlichen Reflexion an der Grenze zwischen Asphalt und Beton. Die *Abbildung 5.1.1* zeigt einen Ausschnitt von 10 m Länge vom Viadotto sopra le Cantine. In der *Abbildung 5.1.2* ist die Reflexion am Übergang Beton-Asphalt rot gekennzeichnet.

*Abbildung 5.1.2 : Ausschnitt aus dem Datensatz vom Viadotto sopra le Cantine, Länge 10m, Reflexion am Übergang Asphalt-Beton rot markiert*

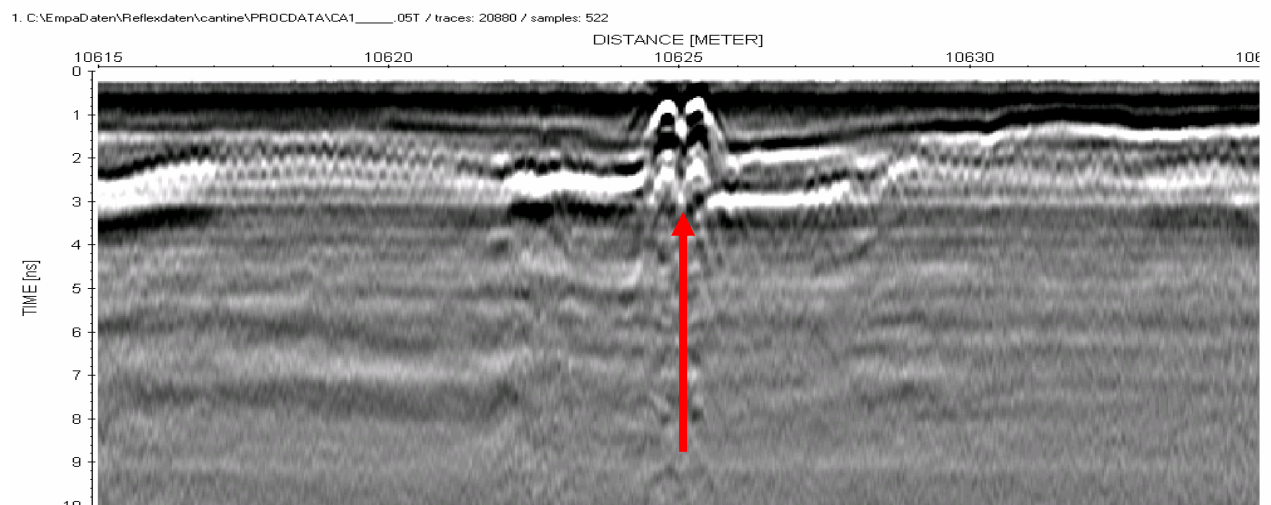
Die *Abbildung 5.1.3* und die *Abbildung 5.1.4* zeigen die Umgebung eines Fahrbahnüberganges (Pfeil) auf dem Viadotto sopra le Cantine. Der Fahrbahnübergang ist 1.25m breit. Der Bereich in dem keine Belagsdicke festgestellt werden konnte ist deutlich grösser. Ursachen hierfür sind störende Reflexionen an den Metallteilen des Fahrbahnüberganges und möglicherweise ein anderer Aufbau im Übergangsbereich Asphalt-Beton.

*Abbildung 5.1.3: Umgebung eines Fahrbahnübergangs (Pfeil) auf dem Viadotto sopra le Cantine*

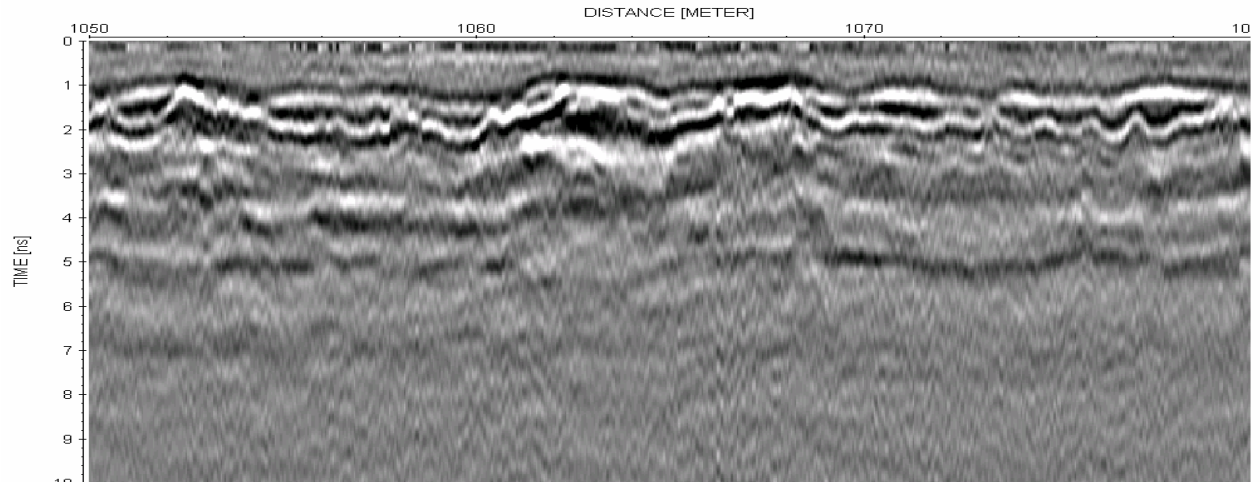
Mangelnde Zusatzinformation kann bei komplexen Verhältnissen eine Auswertung der Radardaten erschweren oder gar verunmöglichen. Die *Abbildung 5.1.7* zeigt einen Ausschnitt von 30m Länge, der ausserhalb des hier dokumentierten Forschungsprojektes aufgezeichnet wurde. Das Reflexionsmuster ist recht komplex und variiert zusätzlich auch im Bereich diese kurzen Abschnittes so stark, dass die Reflexion am Übergang Asphalt-Beton nicht eindeutig identifizierbar ist. Da im dargestellten Abschnitt keine Zusatzinformation (Bohrkern oder Sondierung) zur Verfügung stand, konnte in diesem Bereich keine Belagsdicke bestimmt werden.

Abbildung 5.1.7: Ausschnitt aus einem Datensatz von 30m Länge, Objekt anonym

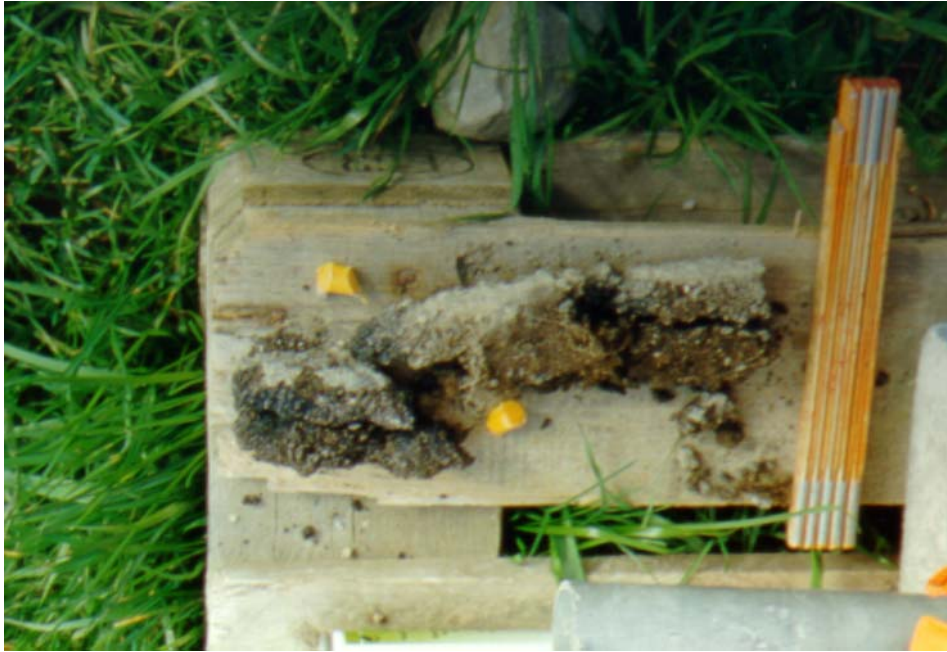
Bereits während des Belagsabbruches mit einer Fräse, zeigten sich auf der Überführung Burggasse deutliche Kornablösungen. Stellenweise konnte das Material der Ausgleichsschicht an der Fräskante mit der Hand leicht ausgeräumt werden. Die *Abbildung 5.2.1* zeigt eine sichergestellte Belagsprobe. Auch hier zeigt sich deutlich eine Trennung zwischen Deck- und Ausgleichsschicht sowie eine weitgehend zerfallene Ausgleichsschicht.

Abbildung 5.2.1: Belagsprobe von der Überführung Burggasse

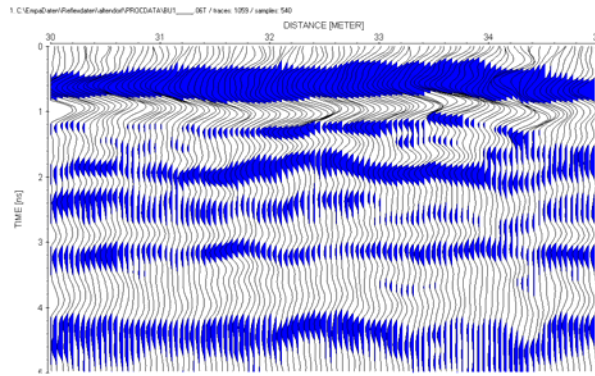
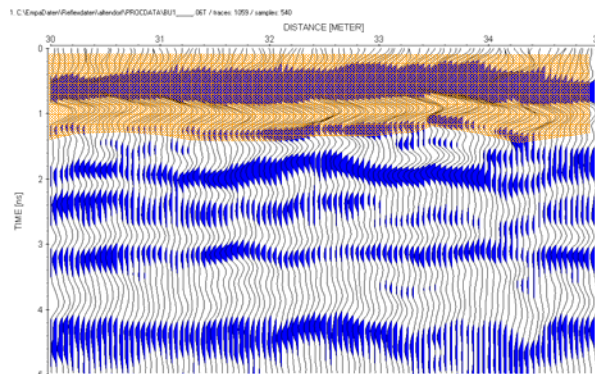
Einen Ausschnitt aus dem Datensatz der Überführung Burggasse zeigt die *Abbildung 5.2.2* (oben), darunter ist beim gleichen Ausschnitt der Bereich des Asphaltbelages mit orange eingezeichnet. Zum Vergleich dazu zeigt die *Abbildung 5.2.3* einen gleich langen Ausschnitt vom Viadotto sopra le Cantine. Beim Datensatz Burggasse existiert ein starkes Signal von innerhalb des Belages, beim Datensatz Cantine fehlt dieses. Mit hoher Wahrscheinlichkeit resultiert das zusätzliche Signal beim Datensatz Burggasse vom Übergang von der intakten Deckschicht in die beschädigte Ausgleichsschicht. Diese Beobachtung deckt sich mit anderen Erfahrungen der EMPA (Hugenschmidt, 1997), bei denen beispielsweise Datensätze vor und nach einer Belagssanierung aufgezeichnet und verglichen wurden. Allerdings stellt sich hier nach wie vor die Frage der Quantifizierung, d.h. beispielsweise die Frage, welche Signalstärke mit welchem Schadensfortschritt in Verbindung zu bringen ist.

Abbildung 5.2.2: Ausschnitt Überführung Burggasse

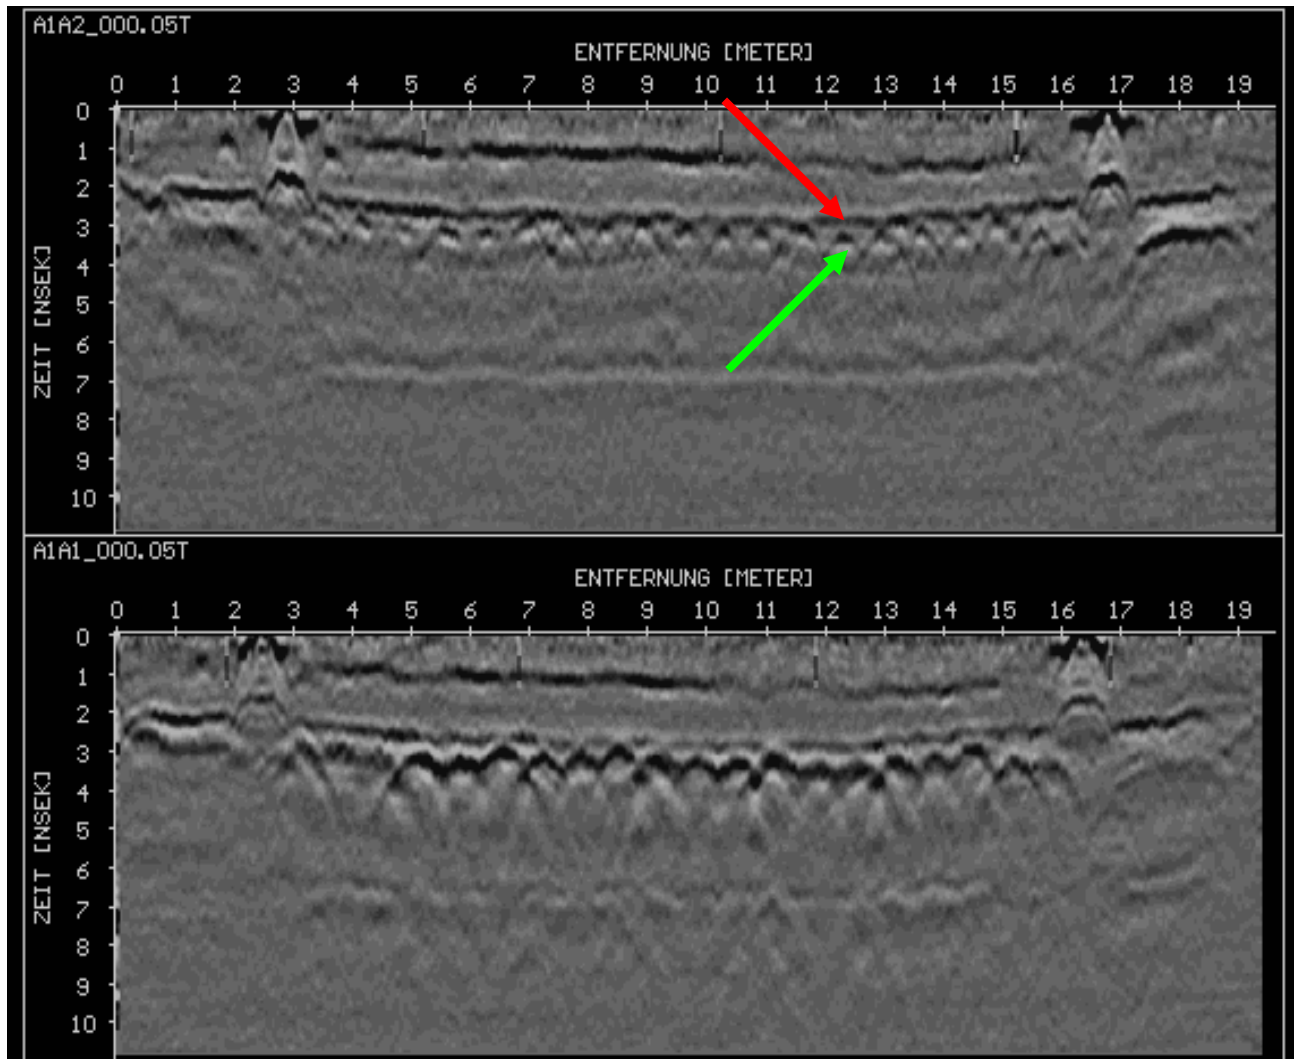
Abbildung 5.3.3: Problematik Reflexionsstärke Bewehrung, Brücke EMPA/EAWAG, oben: Antennen quer montiert, unten: Antennen längs montier, roter Pfeil=Reflexion am Übergang Asphalt-Beton, grüner Pfeil=Reflexion an oberster Bewehrungslage

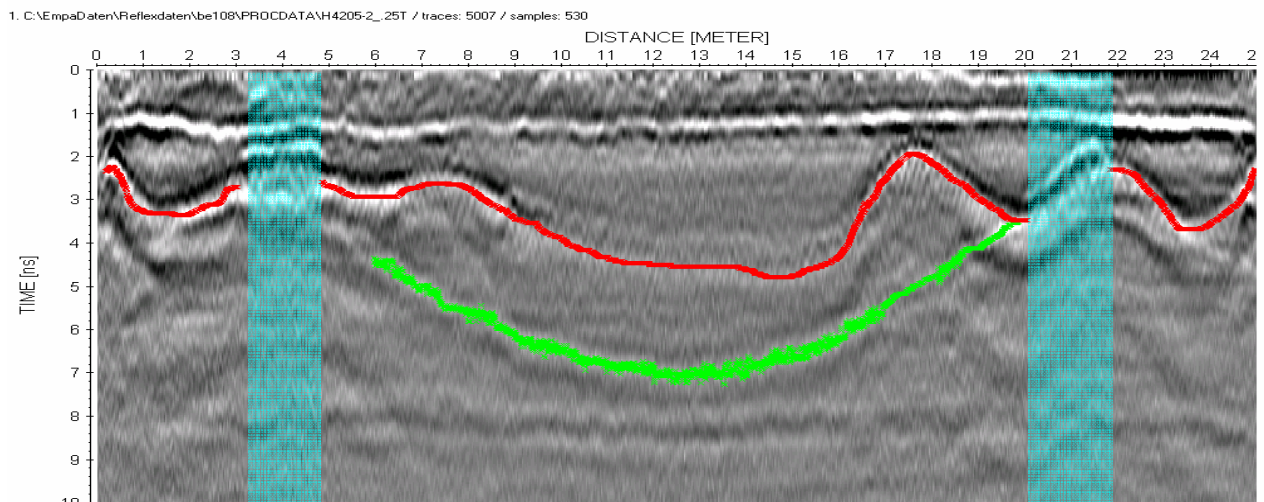
zeigt. Die *Abbildung 5.3.4* zeigt den entsprechenden Datensatz, in der *Abbildung 5.3.5* sind die Reflexionen an der obersten Bewehrungslage rot und die am Spannkabel mit grün gekennzeichnet. Im Bereich der Hochpunkte des Spannkabels überlagern sich die beiden Reflexionen und die Tiefe der Bewehrung kann nicht mehr mit ausreichender Zuverlässigkeit bestimmt werden (blauer Bereich in *Abbildung 5.3.5*).

*Abbildung 5.3.5: Datensatz von der Überführung Wyssenried mit eingezeichneten Reflexionen, rot=oberste Bewehrungslage, grün=benachbartes Vorspannkabel, blau=Bereiche in denen keine Eisenüberdeckung bestimmt werden konnte*

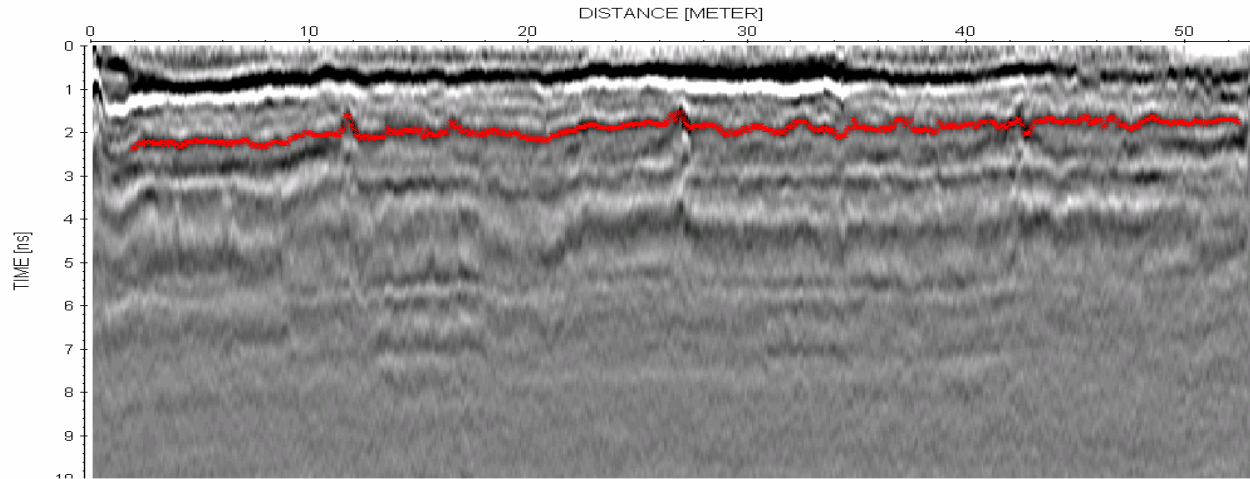
Abbildung 5.3.9: Datensatz von der Überführung Burggasse mit rot eingezeichneter Reflexion an der obersten Bewehrungslage

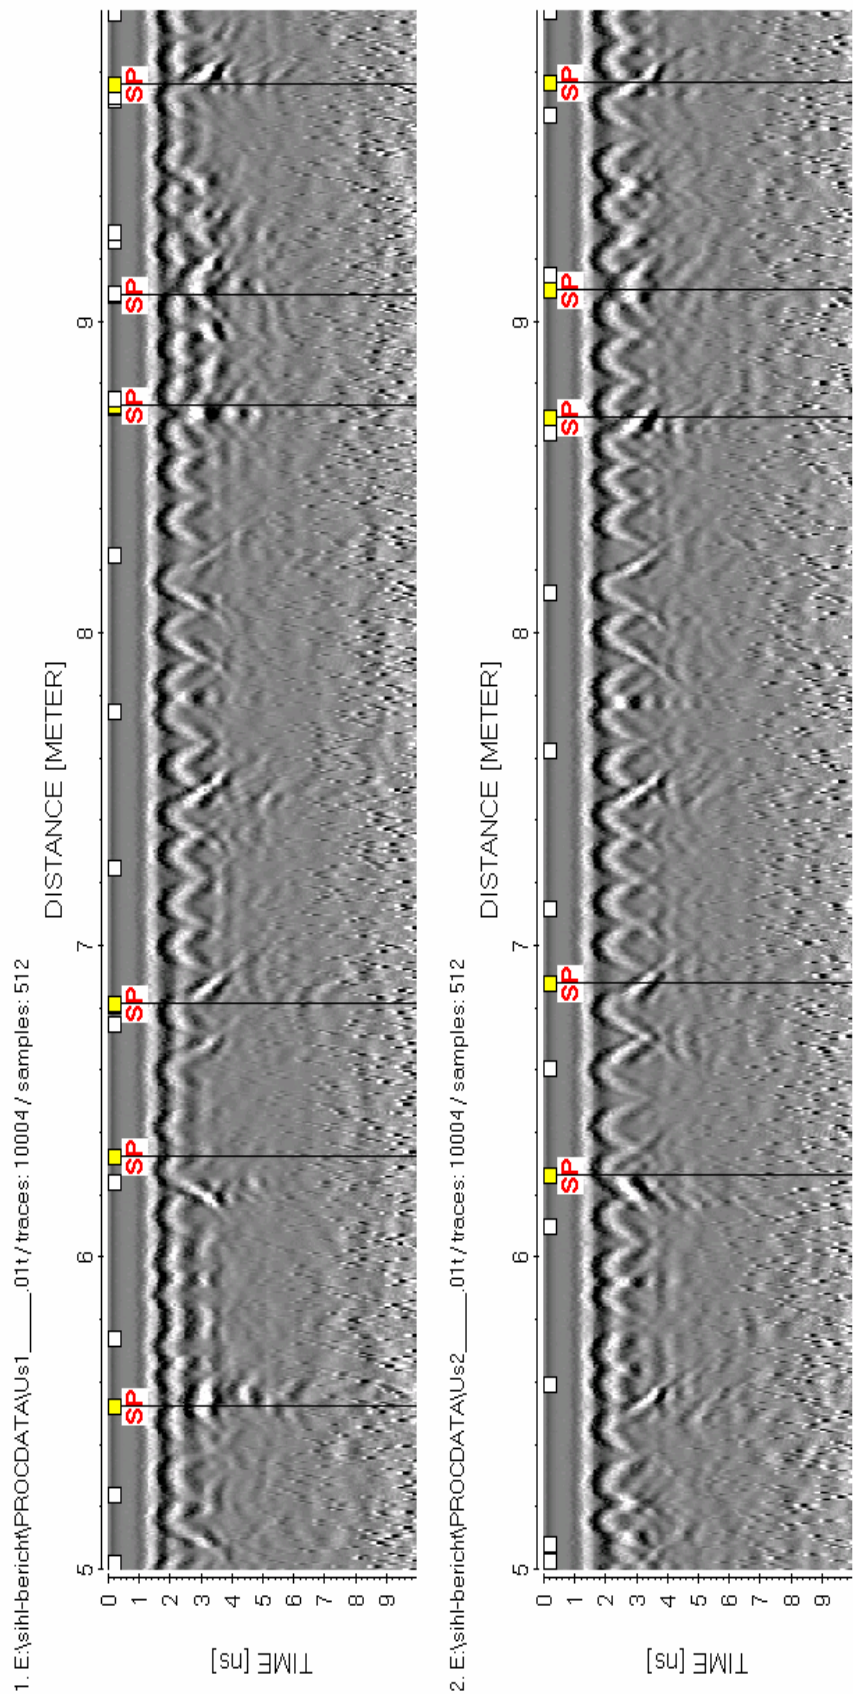
Vor der Aufzeichnung dieser Datensätze wurden im Abstand von 5 Metern Striche auf die Betonoberfläche aufgebracht, welche ebenfalls in den Datensätzen markiert wurden. Mit deren Hilfe konnte im Anschluss an die Messung der Längenmasstab der Datensätze kontrolliert bzw. korrigiert werden. Dies ist von Bedeutung, wenn beispielsweise beim Überqueren einer Fuge das an der Antenne angebrachte Messrad auf einem kurzen Abschnitt nicht mitläuft.

Abbildung 5.7.15: Ausschnitt von 5m Länge aus zwei parallel verlaufenden Messlinien, Sihlhochstrasse, SP=Vorspannkabel

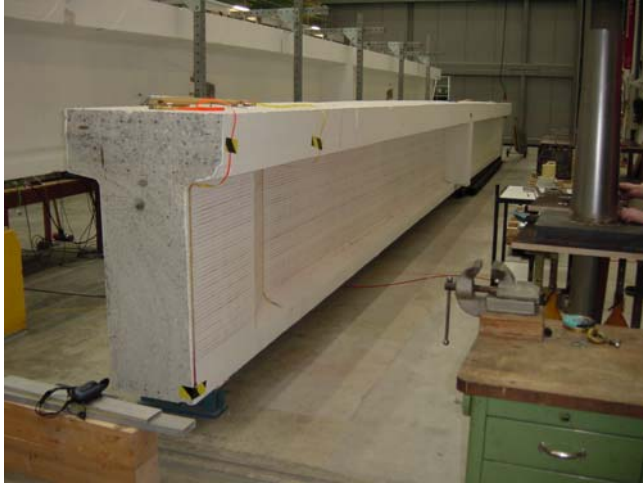
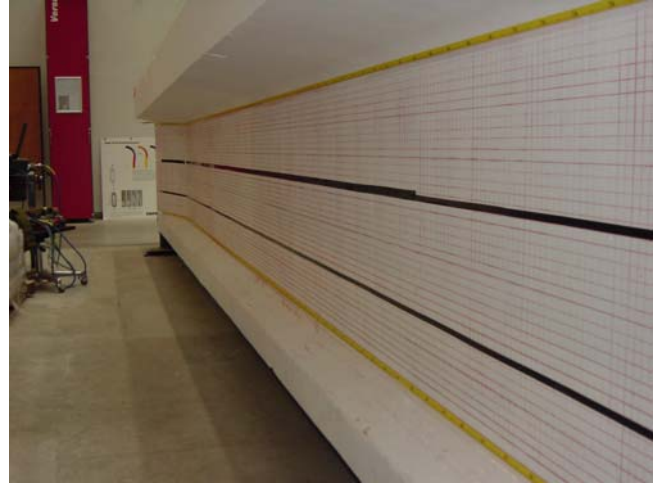
Abbildung 5.8.1: Längsträger vom Viadotto sopra le Cantine

Um den Nutzen von dreidimensionalen Radaruntersuchungen zu dokumentieren wurde an der EMPA ein Laborexperiment an einem Längsträger des Viadotto sopra le Cantine durchgeführt. Dabei wurde eine Seite des Trägers mit horizontalen und vertikalen Linien im Abstand von jeweils 0.02m ausgemessen.

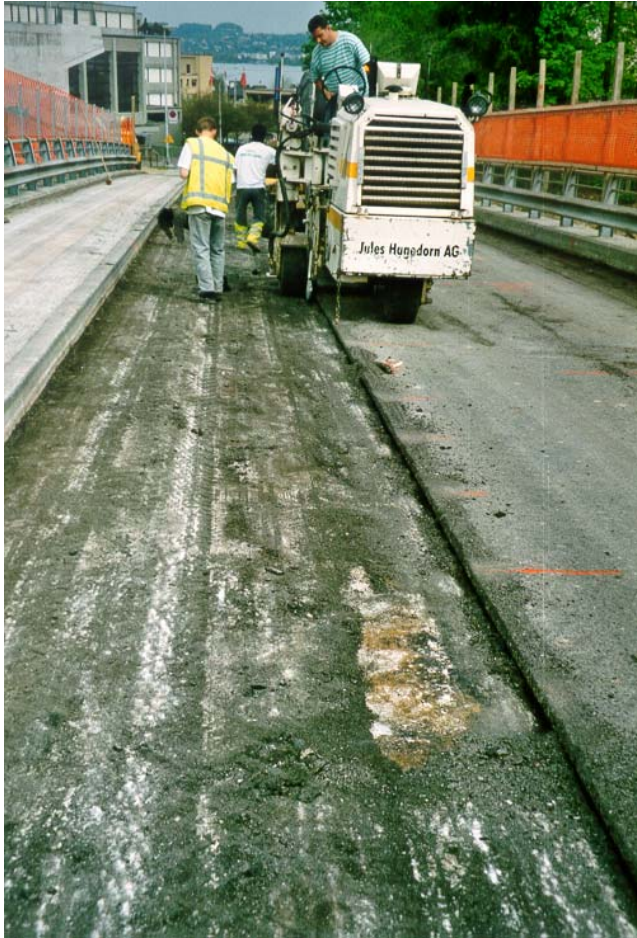
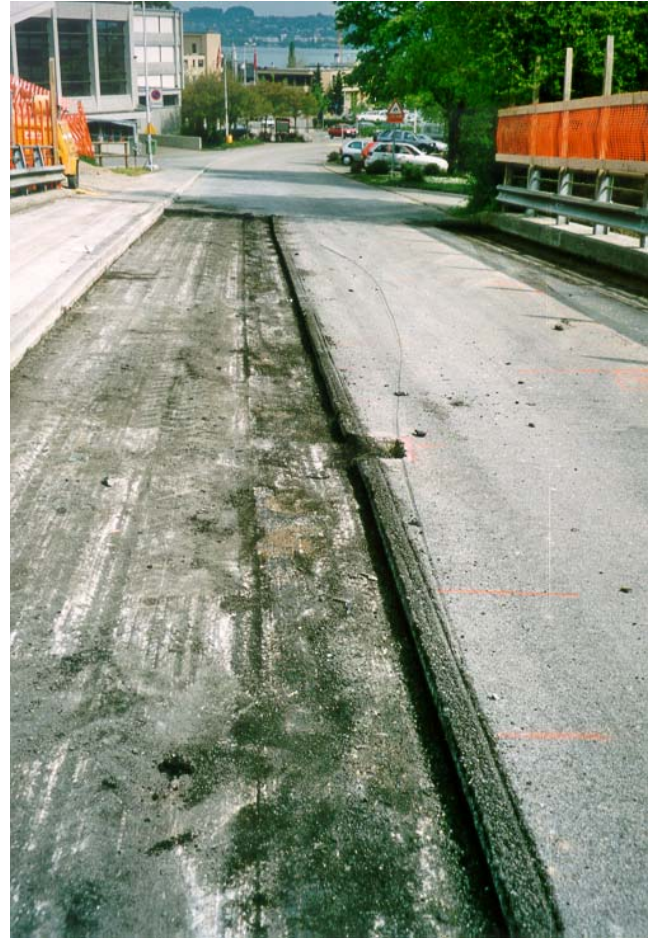
Abbildung 10.1.10: Abfräsen des Belags

Am 4. Mai 2001 wurde der Belag streifenweise abgefräst (Abbildung 10.1.10 und Abbildung 10.1.11). Vor dem Abfräsen waren entlang der mit Georadar untersuchten Linien jeweils im Abstand von einem Meter Markierungen aufgesprüht worden. Während des Fräsvorganges wurde die Belagsdicke an den markierten Stellen ausgemessen.

Abbildung 10.1.11: Fräskante, Spur Mitte, S2

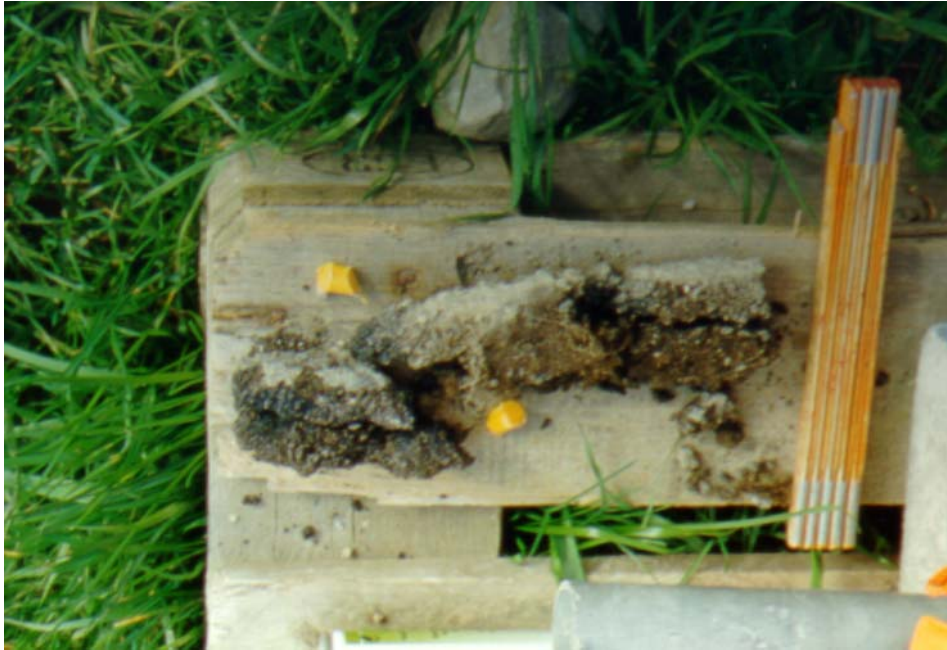
In einigen Bereichen zeigte der untere Teil des Belages an der Fräskante starke Kornablösungen. Eine Kartierung dieser Bereiche war aus Zeitgründen nicht möglich. Die *Abbildung 10.1.13* zeigt ein entnommenes Belagsstück, bei dem der untere Bereich leicht mit den Händen zu zerbröseln war. An anderen Stellen war der Belag über die gesamte Dicke mechanisch stabil. Eine entnommene Belagsprobe wurde an der EMPA untersucht. Nach heutiger Norm ergab sich dabei folgendes:

Anzahl Schichten: 2  
 Deckschicht: Typ AB6, Bindemittelgehalt 6.91 Masseprozent, Bindemittel teerhaltig  
 Ausgleichsschicht: Typ AB11, Bindemittelgehalt 4.79 Masseprozent, keine Hinweise auf Teergehalt

Abbildung 10.1.13: Belagsstück mit zerbröselter Schutzschicht AB11

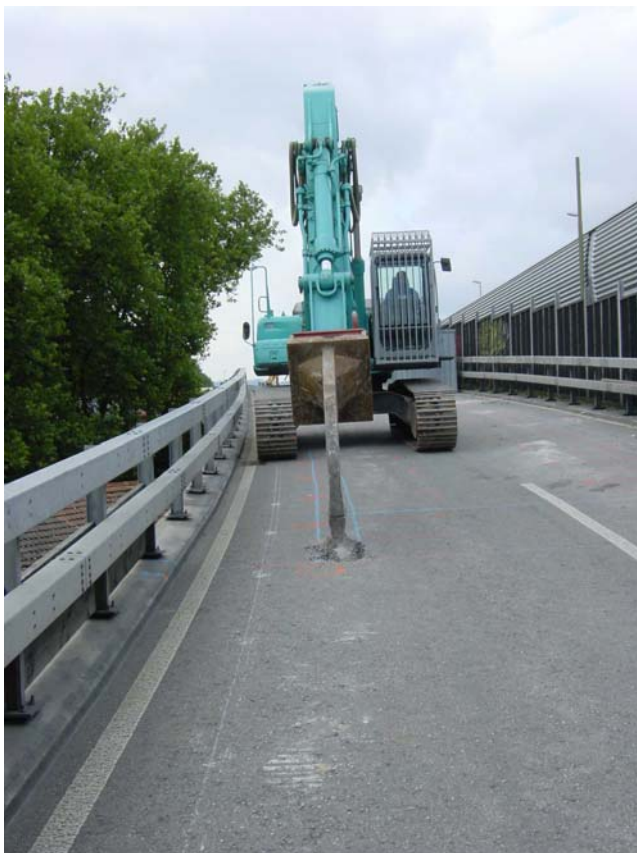
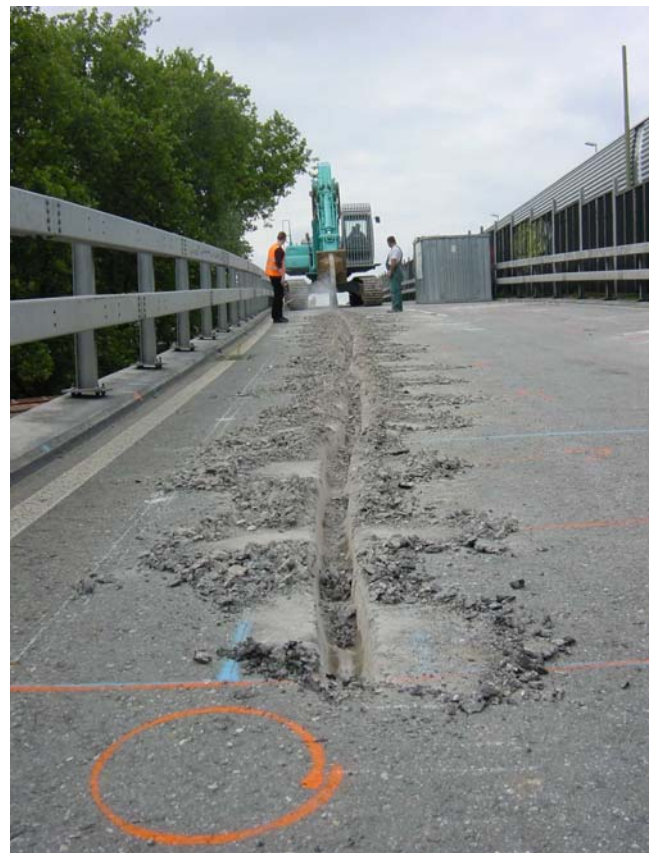
Am 13. August 2002 wurde der Belag zwischen den Linien AB und CD mit einem Baggerzahn geöffnet (*Abbildung 10.2.13, Abbildung 10.2.14*). Vorher waren entlang der mit Georadar untersuchten Linien jeweils im Abstand von einem Meter Markierungen aufgesprüht worden. Während des Öffnens wurde die Belagsdicke an den markierten Stellen ausgemessen. Aufgrund der Breite der Belagsöffnung wurde für die Linien AB und CD jeweils nur einmal geöffnet.

Es stellte sich heraus, dass es dem Baggerführer nicht möglich war entlang der Ideallinie, d.h. genau zwischen den beiden Schnittlinien zu öffnen (*Abbildung 10.2.14*). Die Abweichungen betragen ca. maximal 0.2m. Dies sollte aber kein Problem darstellen, da eventuelle Unterschiede in der Belagsdicke zwischen der idealen und der tatsächlich geöffneten Linie äusserst gering sein dürften.

*Abbildung 10.2.13: Öffnen des Belages*

*Abbildung 10.2.14: Abweichung von der Ideallinie*

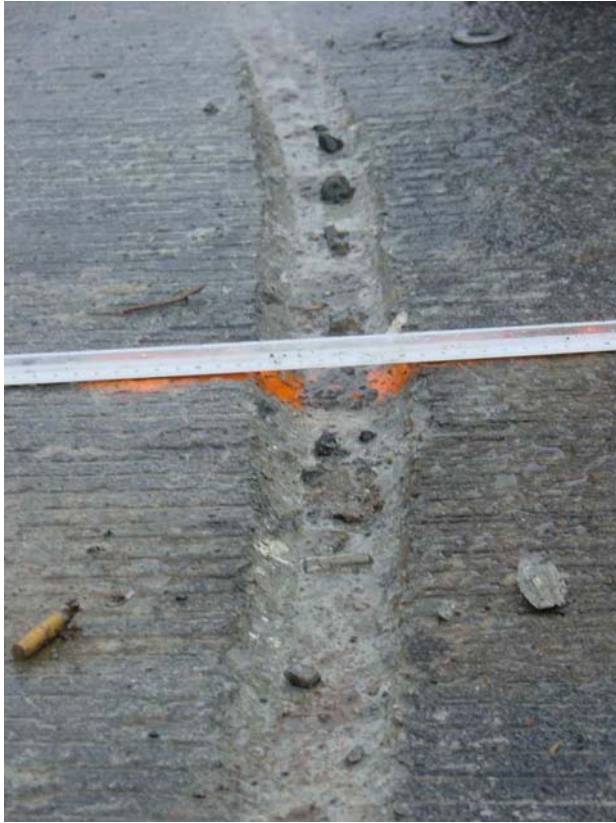
Teilweise entfernte der Baggerzahn nicht nur den Belag, sondern frass sich zusätzlich in die Betonoberfläche (*Abbildung 10.2.15*). Die Photo der *Abbildung 10.2.15* wurde nach der kompletten Entfernung des Belages aufgenommen und zeigt deutlich die abgetragene Betonoberfläche. Dies wurde beim Ausmessen der Belagsdicken, soweit möglich, berücksichtigt. Es kann jedoch nicht vollkommen ausgeschlossen werden, dass vereinzelt zu grosse Dicken gemessen wurden.

Abbildung 10.2.15: durch Baggerzahn abgetragener Beton

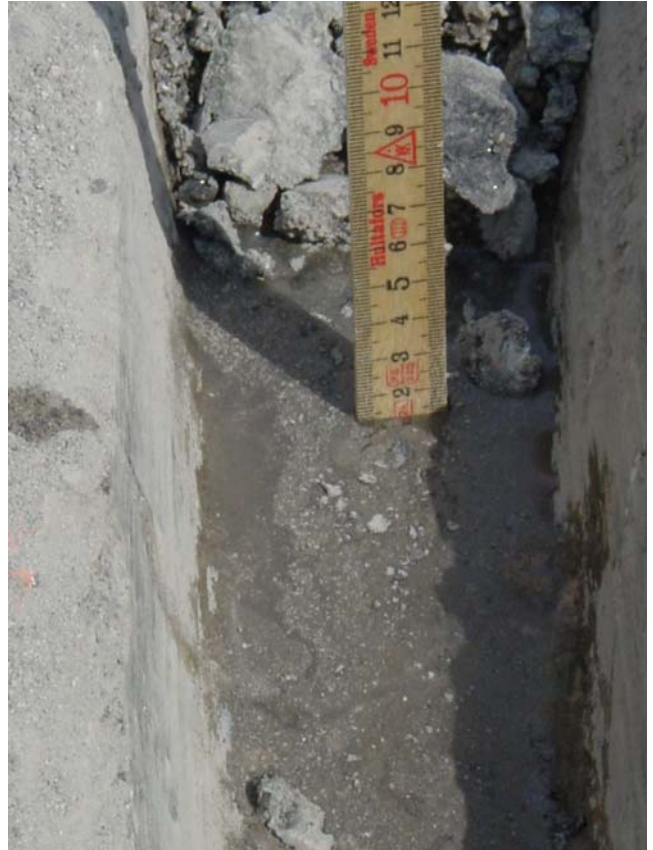
Während der Belagsöffnung herrschte trockene Witterung und die Strassenoberfläche war ebenfalls trocken. Dennoch füllten sich die Belagsschlitze relativ schnell mit ca. 1-2cm Wasser (*Abbildung 10.2.16*).

Abbildung 10.2.16: Wasser im Belagsschlitz

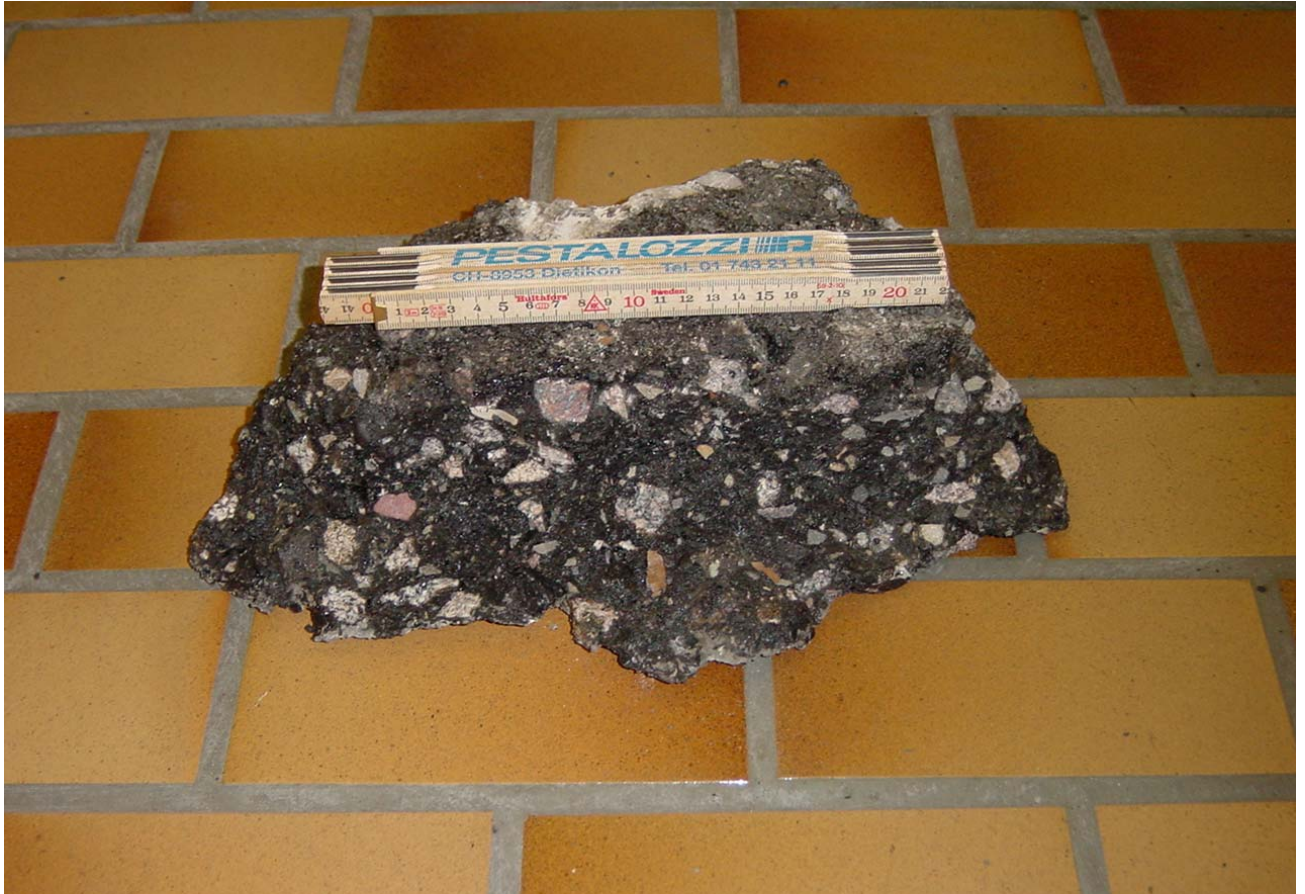
Während des Belagsabbruches wurden mehrere Belagsproben sichergestellt. Eine dieser Proben zeigt die Abbildung 10.2.18. Eine Untersuchung an der EMPA ergab folgendes:

Abbildung 10.2.18: Belagsprobe

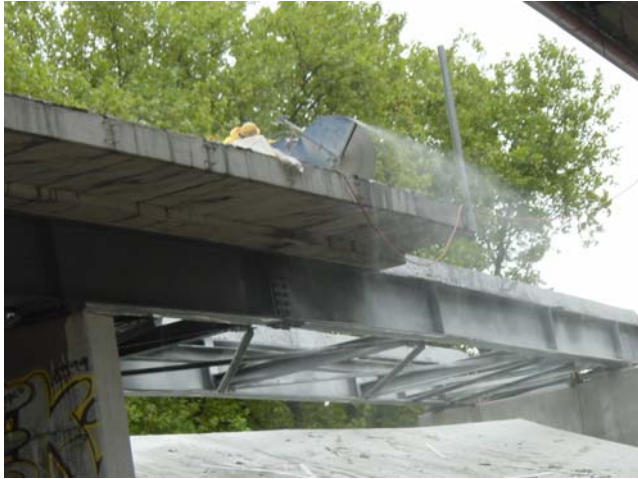
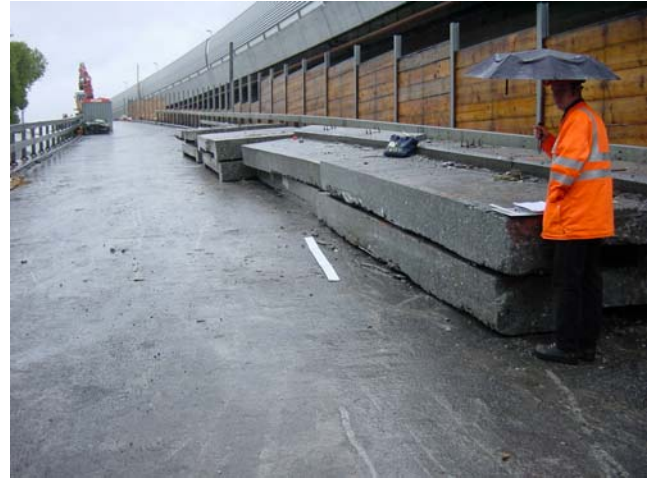
Im September und Oktober 2002 wurde der zu sägende Teil der Hilfsbrücke entlang der vorgesehenen Linien geschnitten (Abbildung 10.2.19). Die gesägten Brückenteile wurden jeweils für einige Tage auf dem noch vorhandenen Brückenabschnitt gelagert (Abbildung 10.2.20). Mit Unterstützung der Bauleitung Sihlhochstrasse wurden dort jeweils in Abständen von einem Meter die Eisenüberdeckungen für alle drei Armierungslagen, die Durchmesser der dem Messpunkt am nächsten liegenden Eisen sowie die lokale Maschenweite bestimmt.

Abbildung 10.2.19: Betonabbruch

Abbildung 10.2.20: auf der Brücke abgelegte Brückenteile
