## Zuverlässigkeit und Genauigkeit von Georadar-Ergebnissen auf Betonbrücken

Reliability and Accuracy of Radar Results on Concrete Bridges

EMPA, Dübendorf  
Abteilung Strassenbau/ Abdichtungen  
Johannes Hugenschmidt, Dipl.-Geophysiker

März 2005

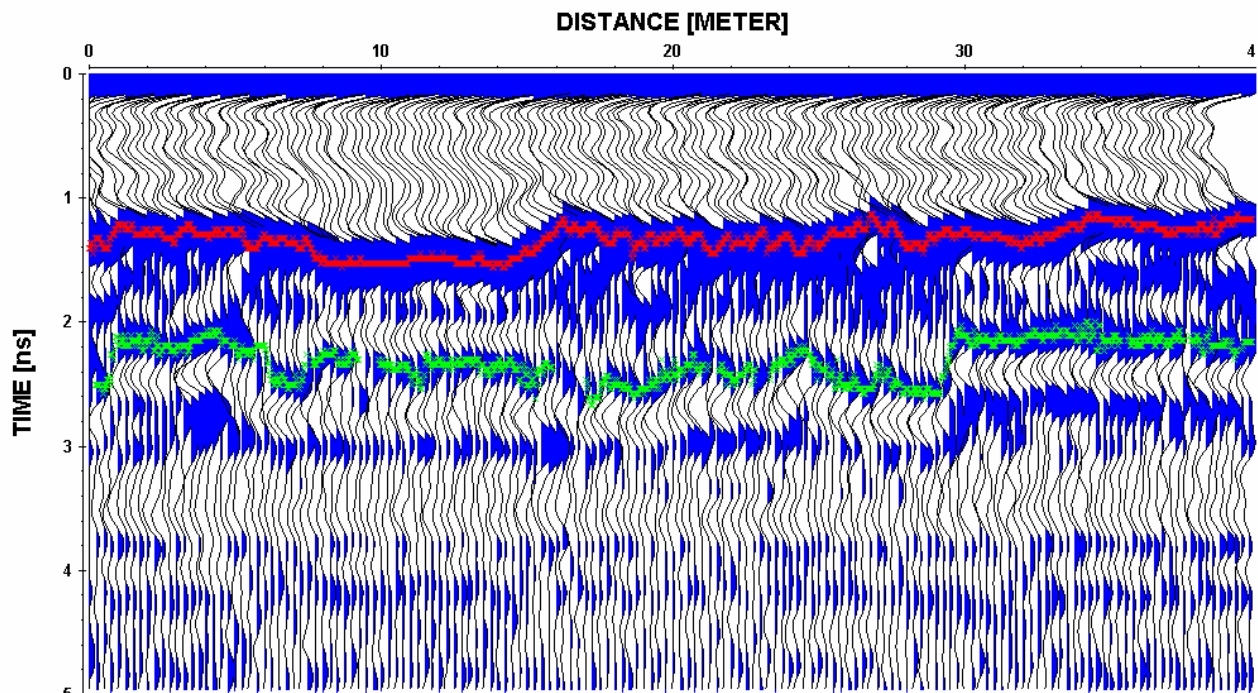
Die *Abbildung 10.2.32* zeigt den Datensatz, der auf der Schnittlinie B aufgezeichnet wurde. Die verwendete Wiggledarstellung erlaubt eine detailliertere Betrachtung als die im Zwischenbericht 202048/12 verwendete Graustufendarstellung. Aus Gründen der Übersichtlichkeit wurde nur jeder zehnte Messpunkt und nur das Zeitfenster zwischen null und fünf Nanosekunden dargestellt. Die beiden als Obergrenze Beton und oberste Armierungslage ausgewerteten Reflexionen sind mit Punkten (rot=OG Beton, grün=Armierung) eingezeichnet. Beide Reflexionen sind über die gesamte Brückenlänge klar ausgeprägt und deshalb auch problemlos auswertbar.

Abbildung 10.2.32: Datensatz der Linie B

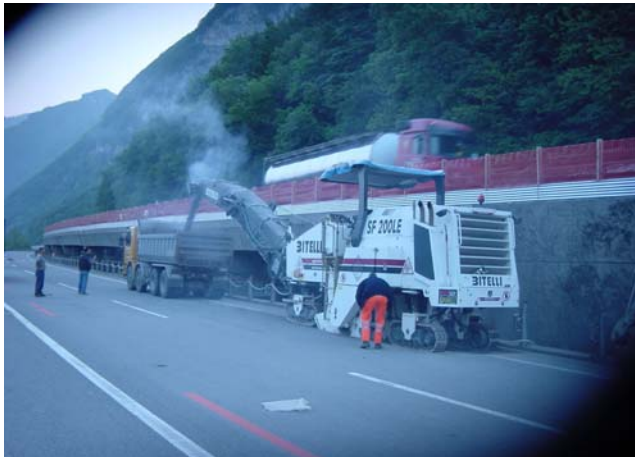
Abbildung 10.3.1: Abfräsen des Belages

Am 05. Mai 2002 wurde der Belag zwischen der Betonbordüre und der mittels Georadar untersuchten Linie Ca1 (2.0m ab Betonbordüre) abgefräst. Dies ermöglichte eine manuelle Messung der Belagsdicke entlang der Schnittlinie zur Überprüfung der Radarergebnisse.

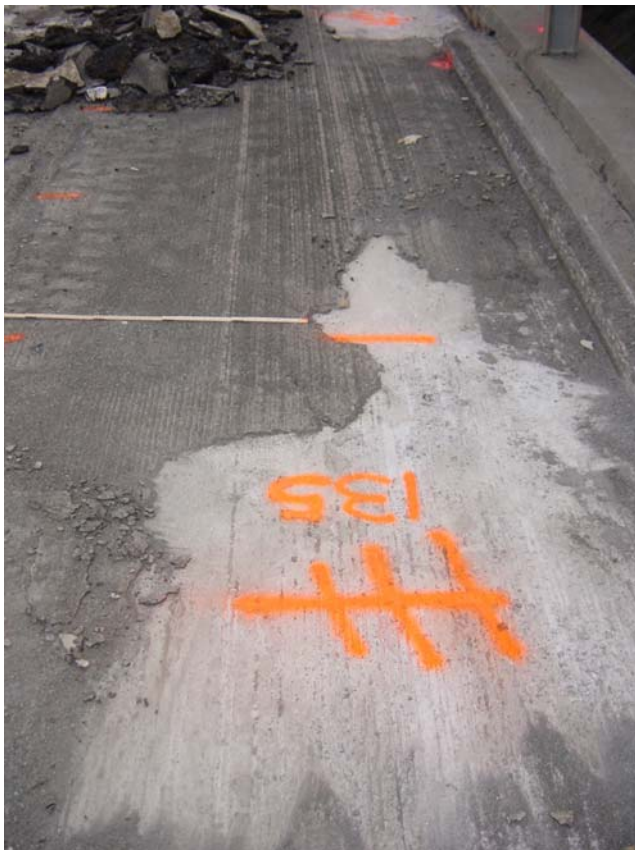
Abbildung 10.3.3: Situation nach Abfräsen

Bei der manuellen Messung stellten sich zwei Probleme:

- Der Belagsabbruch ging so schnell vonstatten, dass eine komplette Erfassung nicht möglich war
- Teilweise wurde der Belag nicht komplett entfernt, so dass Asphaltreste übrig blieben. An diesen Stellen konnte lediglich eine Mindest-Belagsdicke gemessen werden

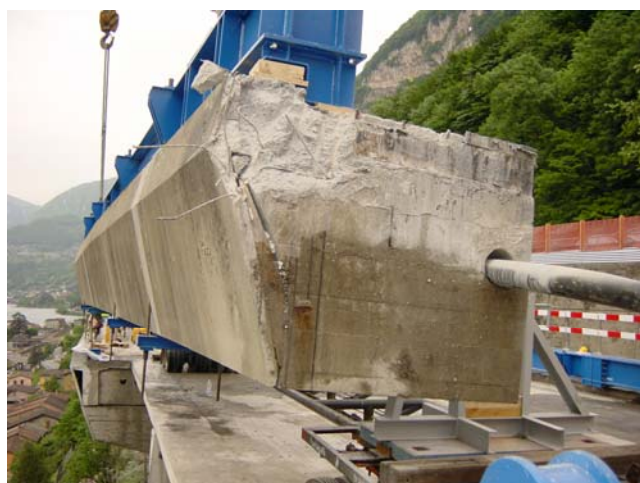
Abbildung 10.3.5: Betonabbruch

Zwischen dem 12. und dem 21. Mai 2003 wurde an den zersägten Brückenteilen entlang der Linie Ca2 (1.24m ab Betonbordüre Überholspur) die Eisenüberdeckung der obersten drei Armierungslagen gemessen. Zusätzlich wurden als weitere Grössen die Eisendurchmesser und die Maschenweite bestimmt. Diese Arbeiten hatten sich am Zeitplan des Abbruchs zu orientieren und mussten am 21. Mai 2003 aus Zeitgründen abgebrochen werden, obwohl noch nicht die ganze Brückenlänge ausgemessen war.

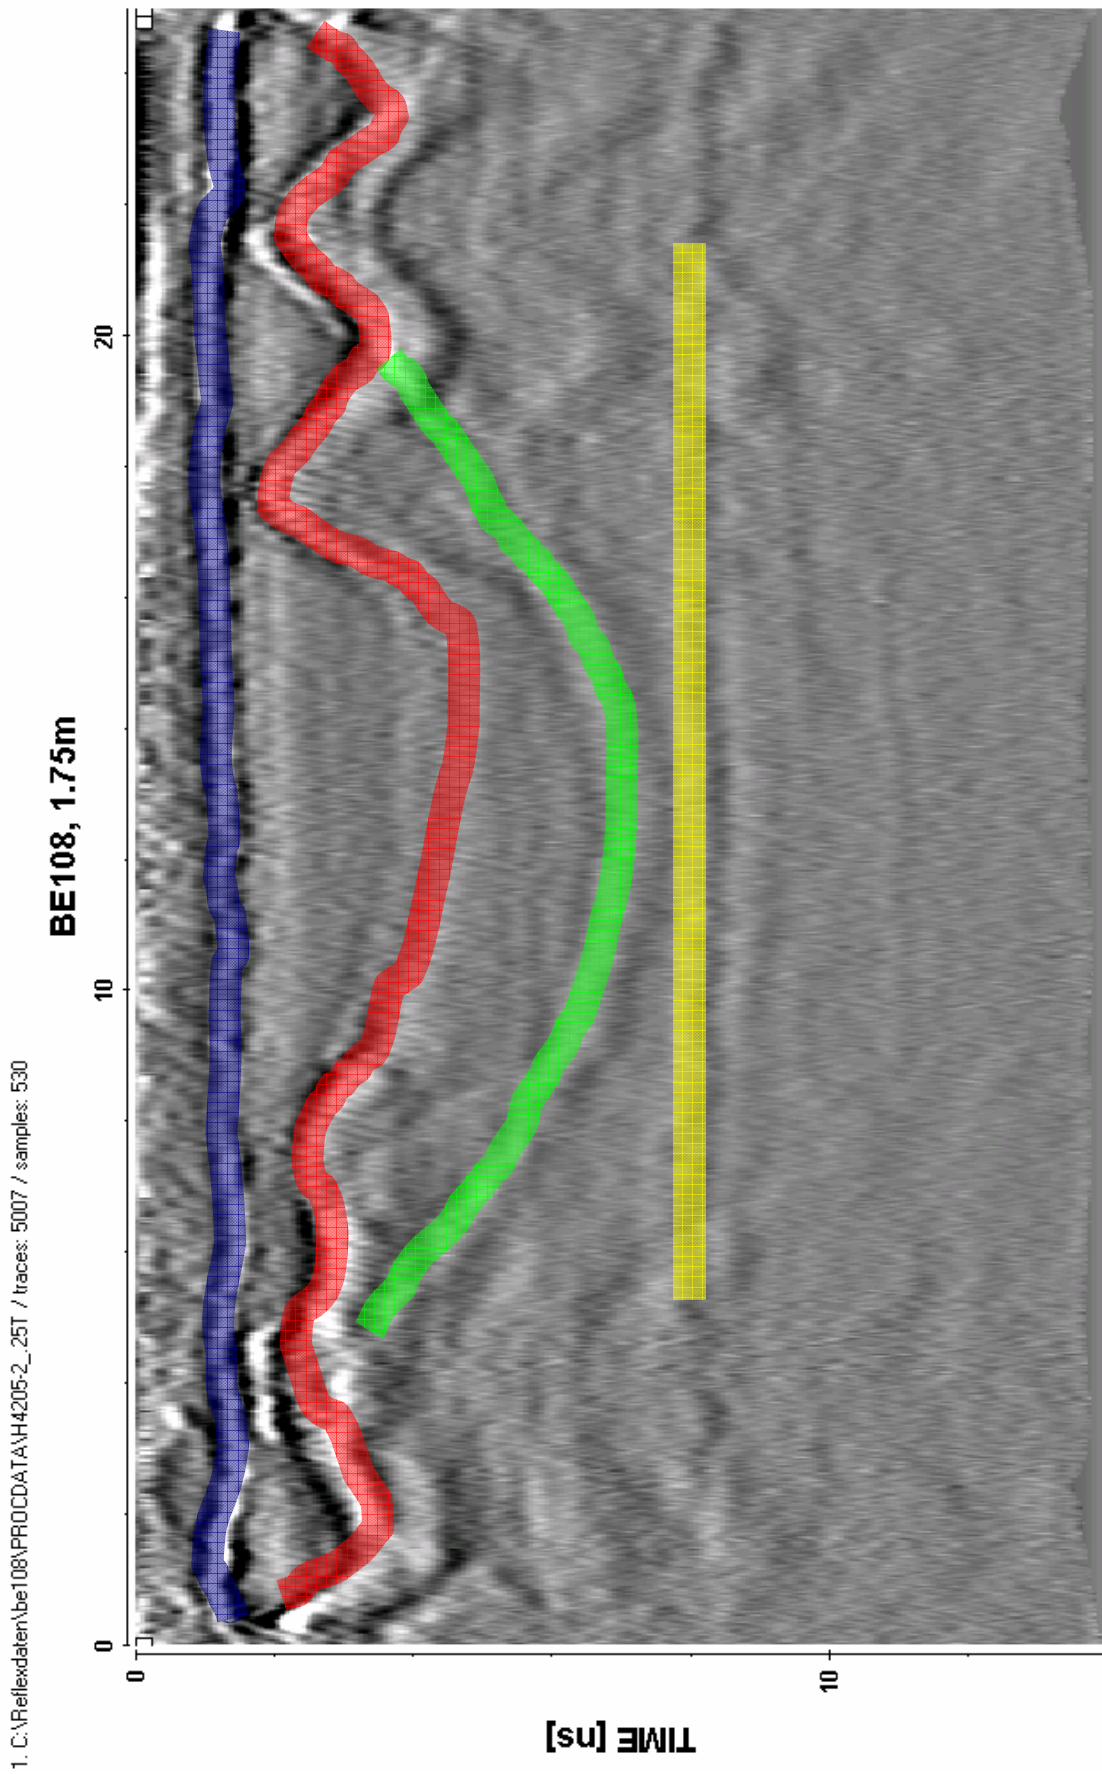
Übergang Asphalt-Beton	blau
Oberste Bewehrungslage	rot
Spannkabel	grün
Unterseite Fahrbahnplatte	gelb

Abbildung 10.4.9: Datensatz mit Interpretation

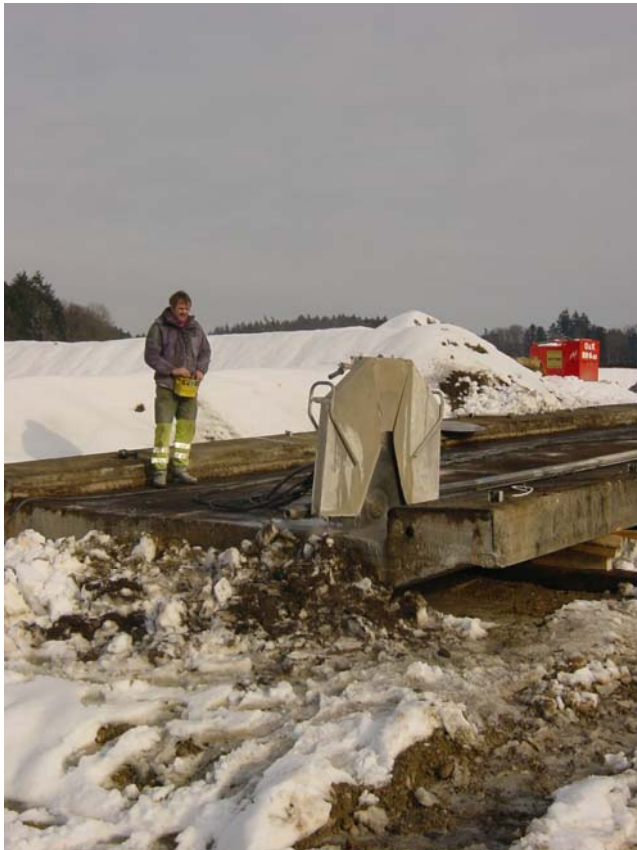
*Abbildung 10.4.10: Schneiden der Brückenplatte*

Im Januar 2004 wurde die Brückenplatte abgehoben und als ganzes abgelegt. Anschliessend wurden zwei Längs- und zwei Querschnitte vorgenommen (*Abbildung 10.4.10*). Entlang der beiden Radar Messlinien im Abstand von 1.75m (Linie A) und 3.5m (Linie B) ab der Betonbordüre Seite Bützberg wurden im Abstand von einem Meter die Eisenüberdeckungen der beiden Bewehrungslagen (*Abbildung 10.4.11*), die Durchmesser der dem Messpunkt am nächsten liegenden Eisen sowie die lokale Maschenweite bestimmt.

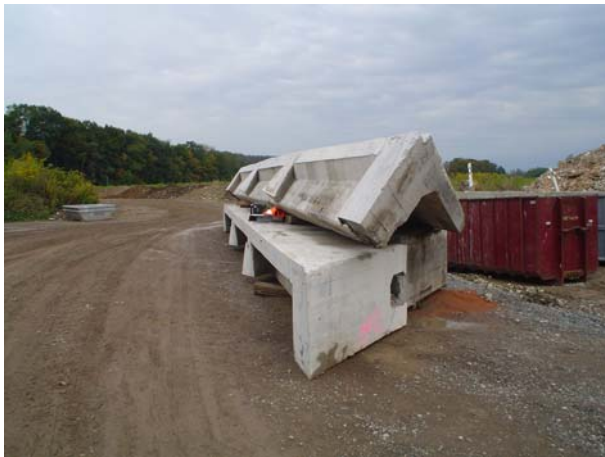
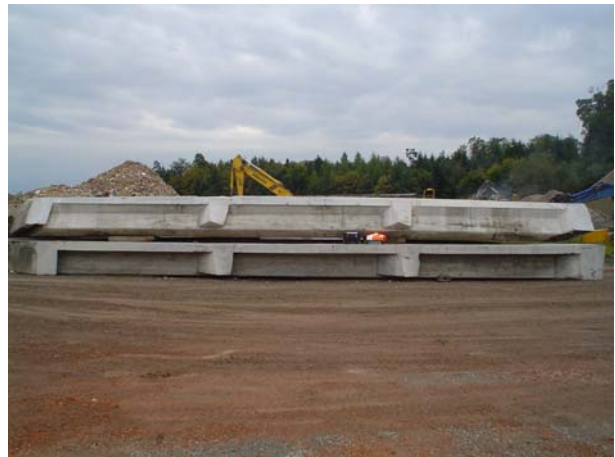
*Abbildung 10.5.7: Brückenteile auf der Deponie*

Da die Positionen der Schnittlinien vor dem Abbruch nicht bekannt waren, wurden die Radardaten zunächst nicht ausgewertet. Anhand der Breite der geschnittenen Teile auf der Deponie (*Abbildung 10.5.7, Abbildung 10.5.8*) wurden die Schnittpositionen nachträglich bestimmt. Sie sind in der *Abbildung 10.5.4* als blaue Linien eingezeichnet. Es stellte sich heraus, dass die einzige mit ausreichender Genauigkeit positionierte Linie (21-1/2) ca. 0.5m vom Schnitt A entfernt liegt und sich die Linie 27-1/2 zwar teilweise recht gut mit dem Schnitt B deckt, jedoch eine horizontale Positionsgenauigkeit von lediglich 0.65m aufweist. Da Eisenüberdeckungen erfahrungsgemäss auf engstem Raum erhebliche Variationen aufweisen können, wurde entschieden lediglich einen qualitativen Vergleich durchzuführen.

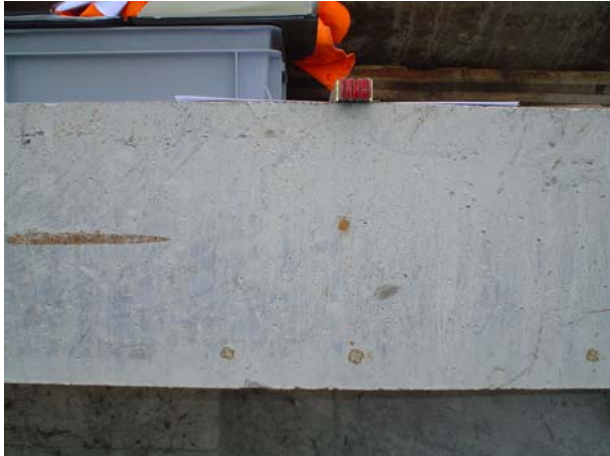
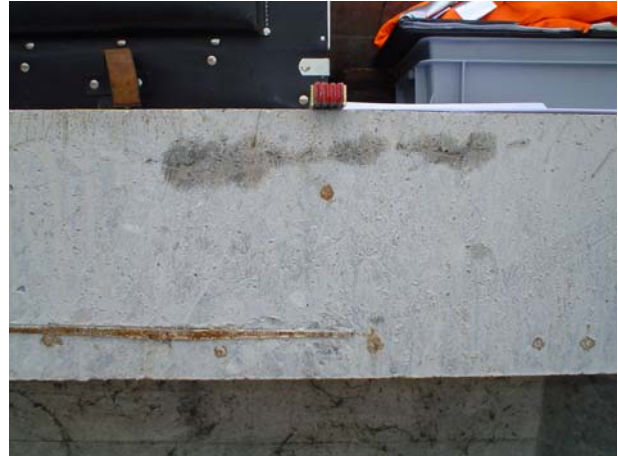
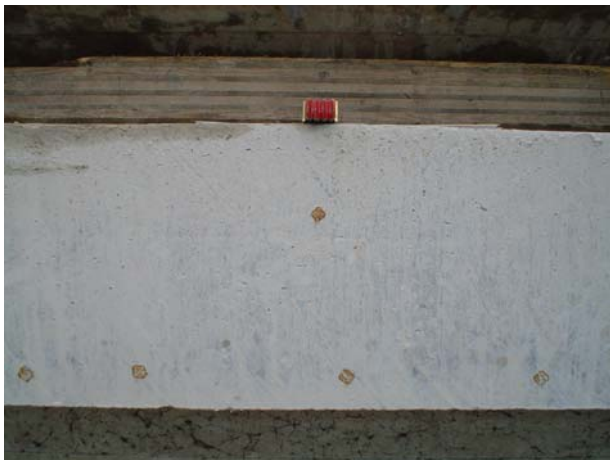
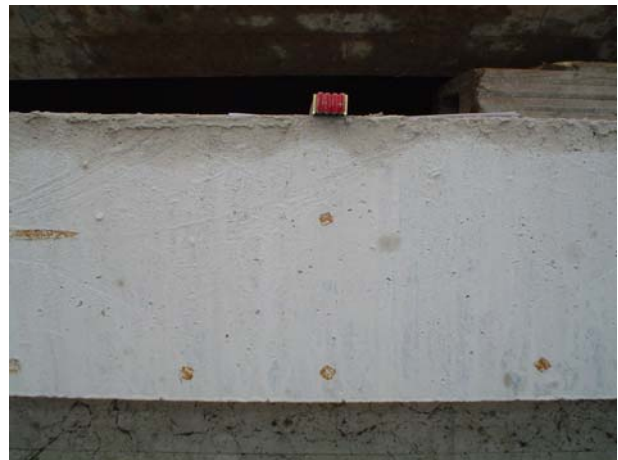
Abbildung 10.5.15: Linie A, 6.50m

Die Maschenweite der obersten Bewehrungslage entlang der Linie A beträgt im Mittel 246mm und ist damit im Vergleich zu den bisher untersuchten Brücken deutlich grösser. Vermutlich ist dies ein Grund für die doch recht grossen Lücken im Radarergebnis für die oberste Bewehrungslage. Die Auswertung der Radardaten bzgl. Der Maschenweite ergibt ebenfalls Werte von deutlich über 0.2m. Ein Beispiel davon zeigt der Ausschnitt der *Abbildung 10.5.19* und der *Abbildung 10.5.20*.
