Laboruntersuchungen an fünf ausgebauten Trägern der Auto- bahnbrücke „Viadotto delle Cantine a Capolago“

**Laboratory investigations on five beams removed from
the “Viadotto delle Cantine a Capolago” highway bridge**

**Empa, Eidgenössische Materialprüfungs- und
Forschungsanstalt, Dübendorf
Abteilung Ingenieur-Strukturen
C. Czaderski, dipl. Ing. FH/ETH/SIA**

**Forschungsauftrag AGB2001/485 auf Antrag der
Arbeitsgruppe Brückenforschung (AGB)**

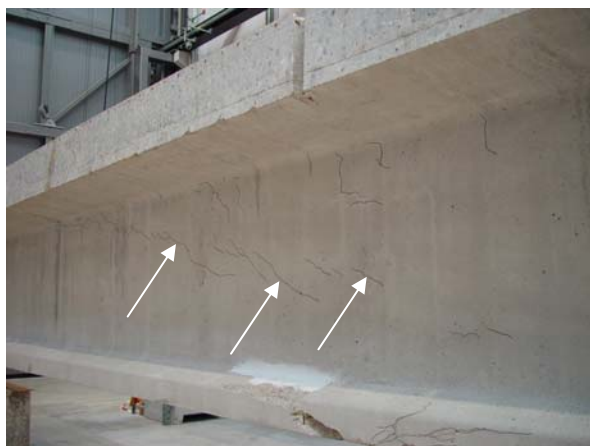
Abbildung 9: Risse im Steg beim Träger 5

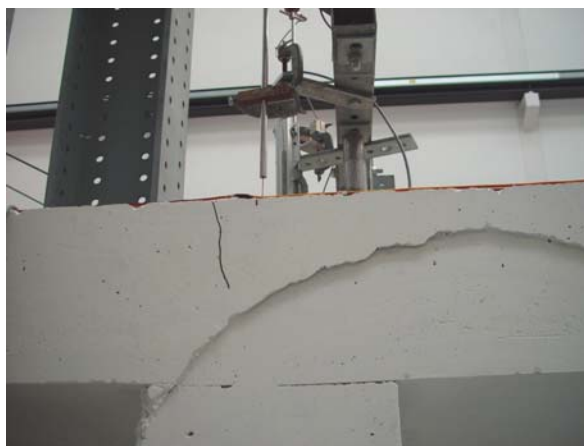
Abbildung 10: Riss in Trägermitte an Oberseite vor der statischen Belastung beim Träger 4

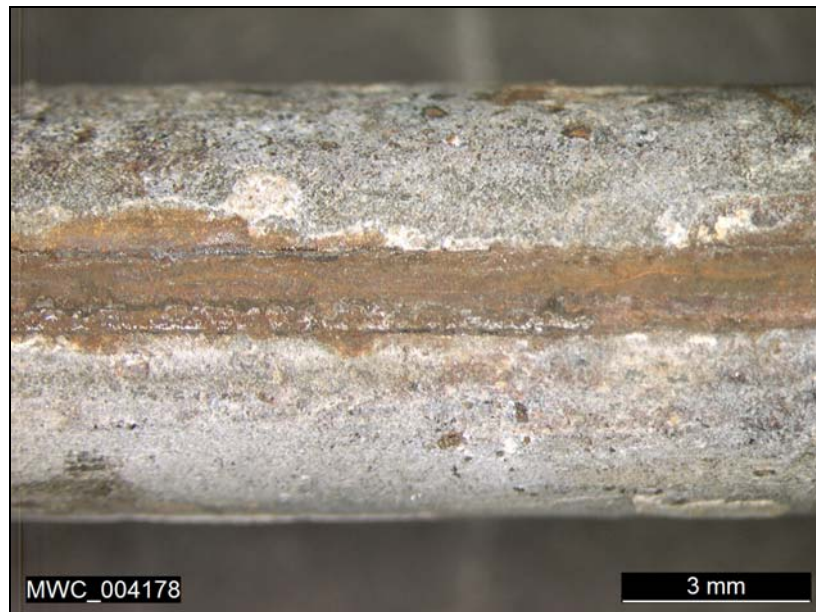
Abbildung 16: Detailansicht eines Drahtes mit 2 mm Rostkrustenspur

Generell konnten bei den Drähten der Sondierstellen 1 bis 3 und Träger 5 im Bereich der Kontaktflächen der Drähte Rostkrustenspuren (Abbildung 16) mit verschiedenen starken Materialabträgen (Abbildung 17 und Abbildung 18) beobachtet werden. An den Kontaktstellen der Drähte ist Wasser durch kapillare Kräfte festgehalten worden, was zur Korrosion geführt hat.

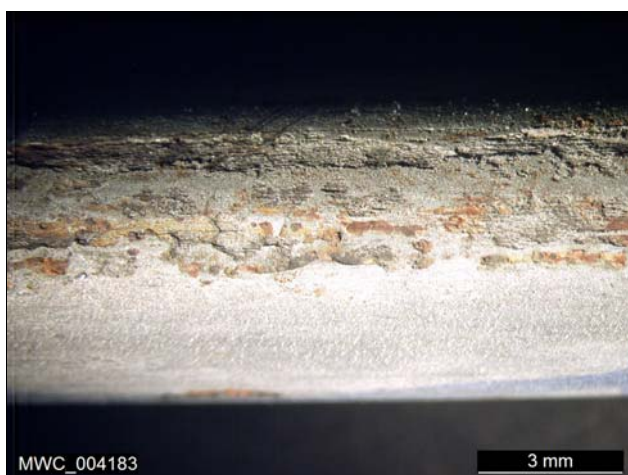
Abbildung 17: Drahtoberfläche nach teilweiser chemischer Entfernung der axial verlaufenden Rostkruste, deutlich sichtbar der Materialabtrag entlang der Rostkruste (Draht aus Sondierstelle 1)

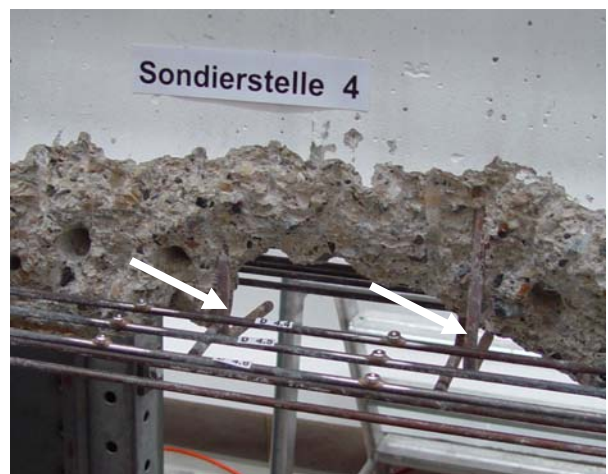
Abbildung 23: Bügel an Trägerunterseite beim Träger 1

Die Bügel im Steg sollten gemäss Plan (Abbildung 22) geschlossen sein, was aber nicht der Fall war, siehe Abbildung 23. Siehe auch Kapitel 2.1.

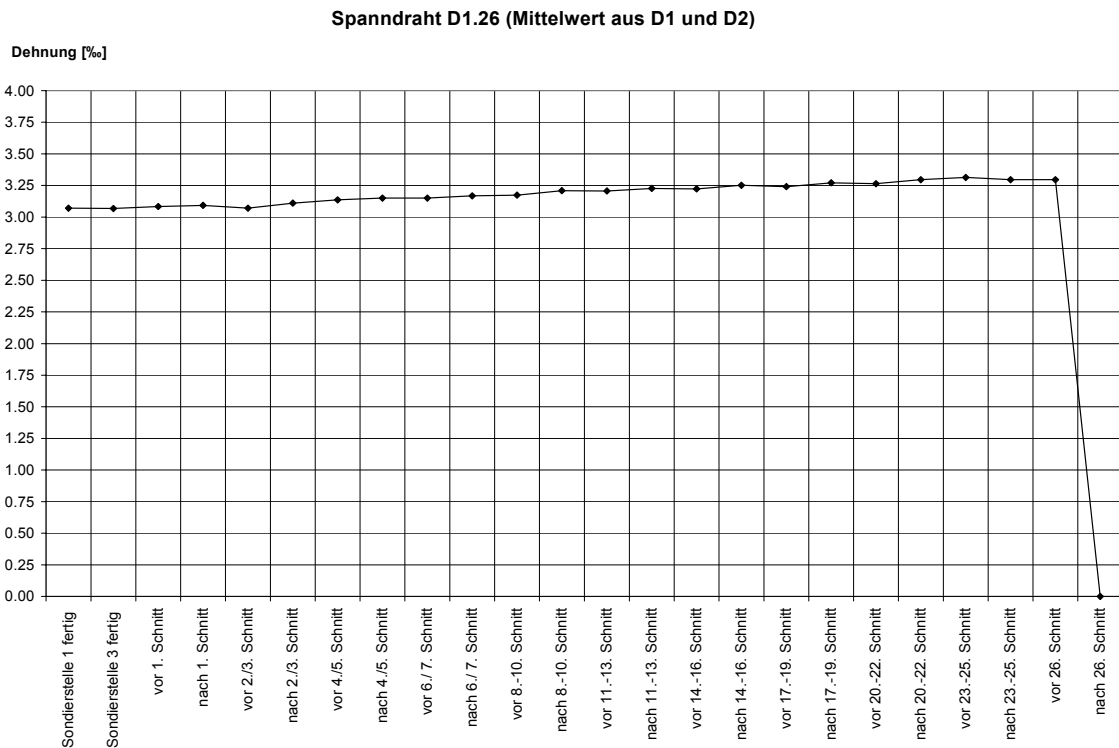
Abbildung 47: Veränderung der Dehnung des Spanndrahtes D1.26 während dem Trennen der anderen Drähte in der Sondierstelle 1

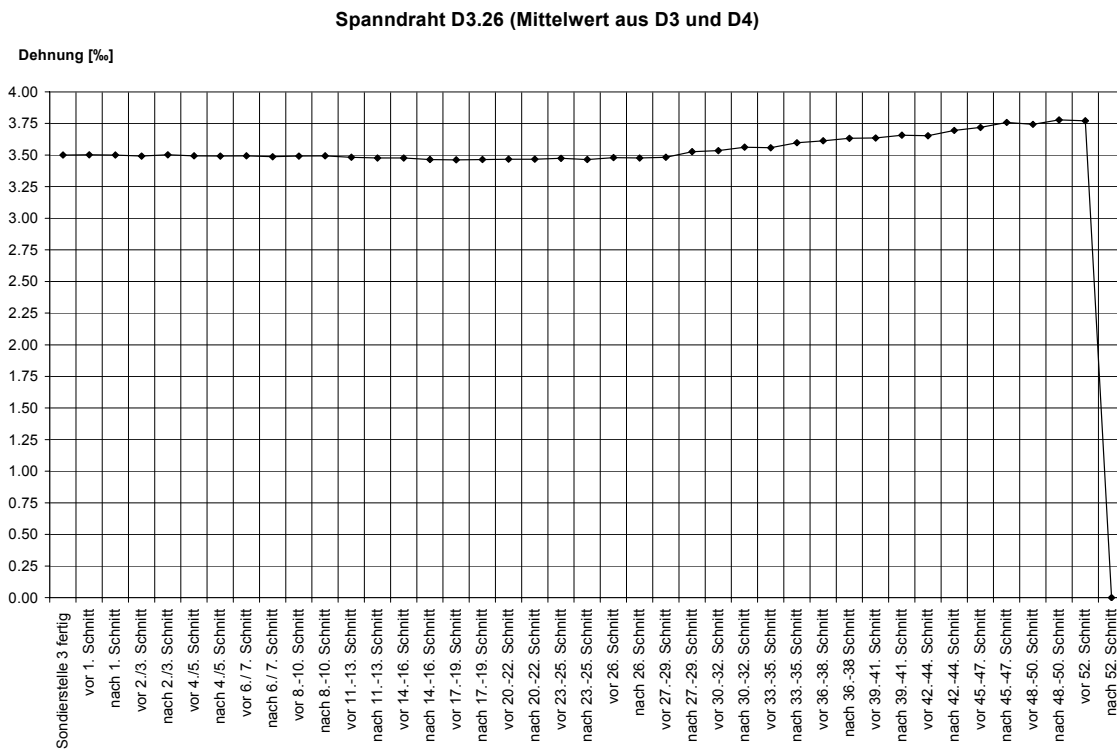
Abbildung 49: Veränderung der Dehnung des Spanndraht D3.26 während dem Trennen der anderen Drähte in der Sondierstelle 1 und 3

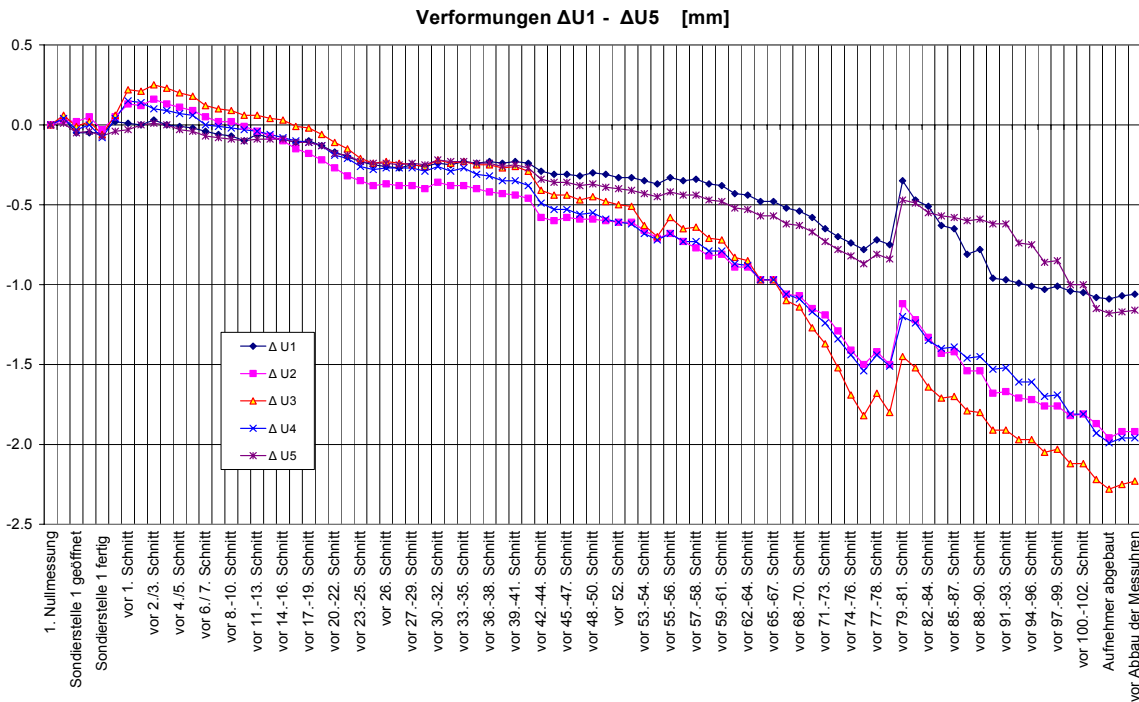
Abbildung 50: Veränderung der Durchbiegungen U1-U5 (siehe Abbildung 38) des Trägers Nr. 1 während der Trennarbeiten

Abbildung 50 und Abbildung 51 zeigen den Verlauf der Trägerverformungen während der Schädigungsarbeiten. Die gesamten Arbeiten dauerten von September bis Dezember 2003, was auch die Abnahme der Temperatur erklärt. Aus den Abbildungen ist ersichtlich, dass durch die Schädigungen sich der Träger richtigerweise tendenziell nach unten verformte. Aus Abbildung 52 können die Veränderungen der Dehnungen an Balkenoberseite entnommen werden.

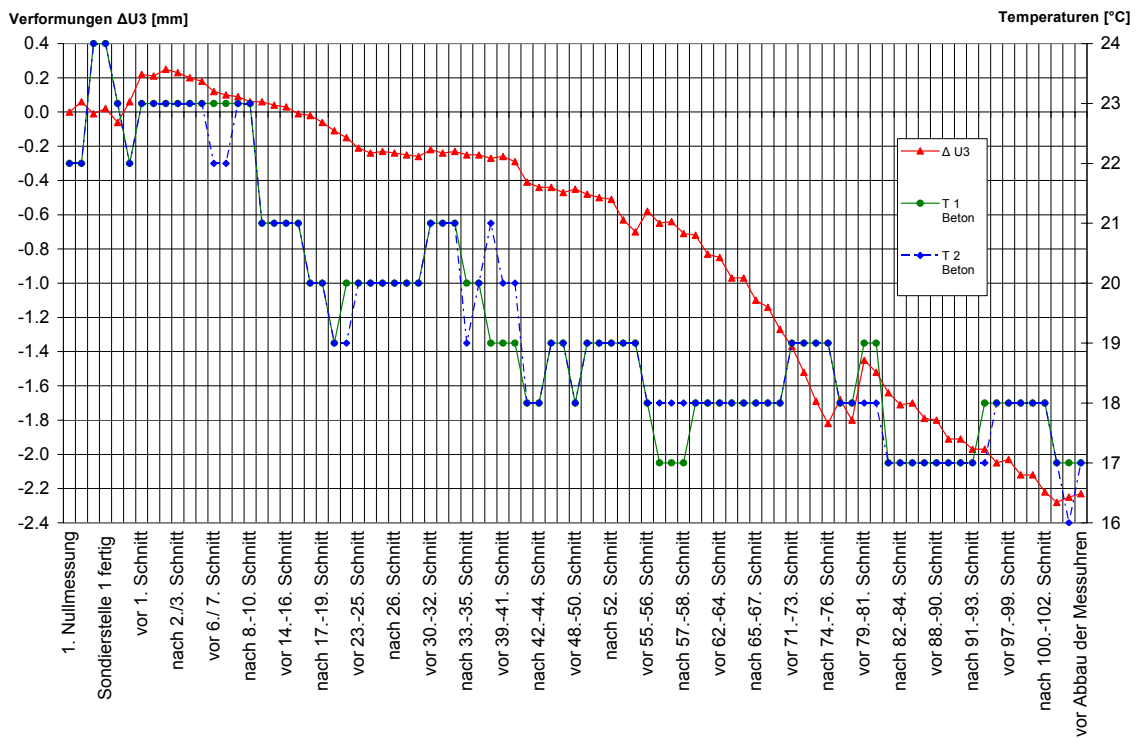
Abbildung 51: Veränderung der Mittendurchbiegung des Trägers Nr. 1 während der Trennarbeiten und zugehörige Betontemperaturen

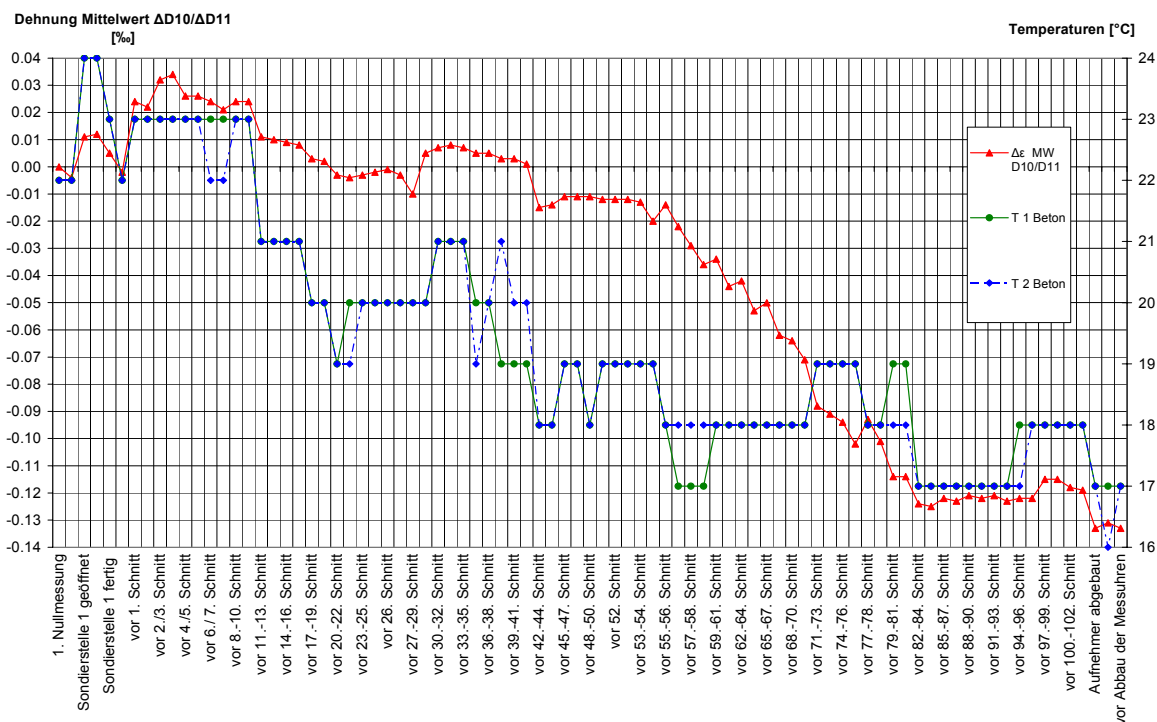
Abbildung 52: Veränderung der Betondehnung D10/D11 (siehe Abbildung 38) des Trägers Nr. 1 und zugehörige Betontemperaturen

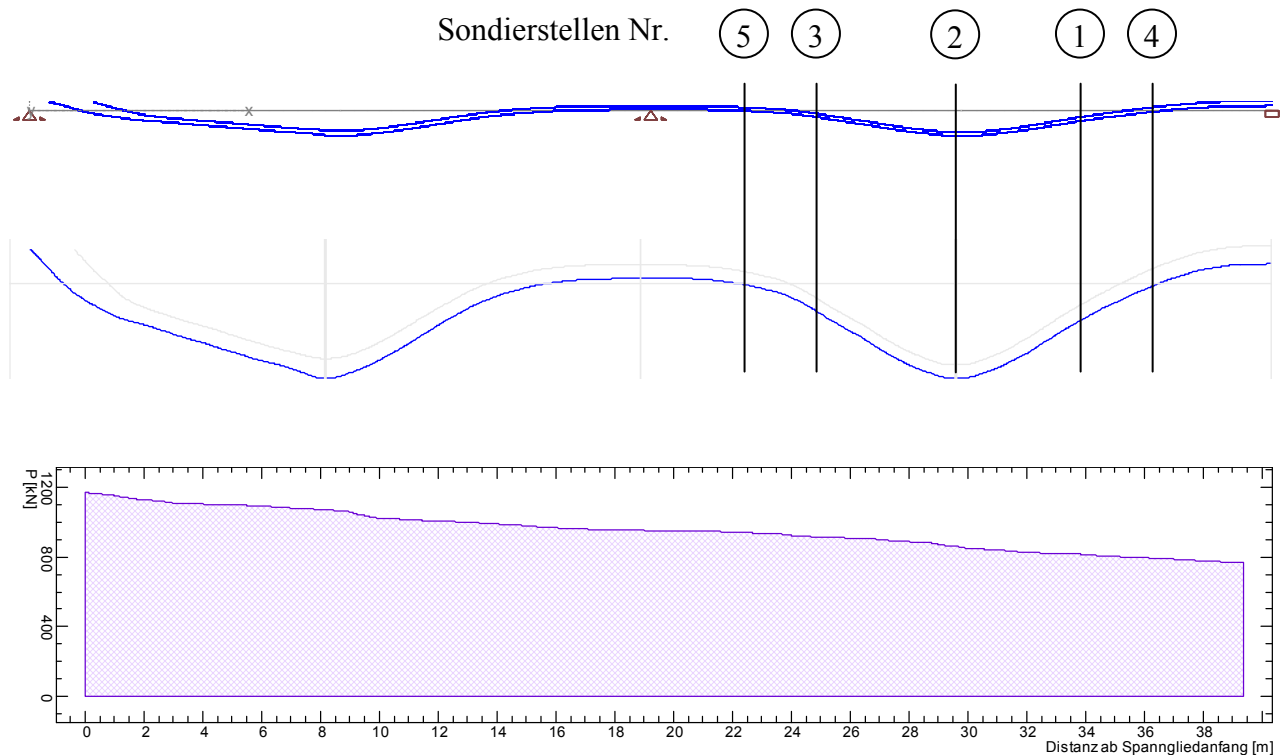
Abbildung 53: Verlauf der Spanngliedkraft in zwei Feldern des vierfeldrigen Durchlaufträgers, angenäherte Modellierung aufgrund der Pläne, Berechnung mit Software STATIK5 der Firma Cubus

- die Spannglieder wurde bei der Verankerung gemäss den Angaben auf dem Plan (siehe Tabelle 3 auf Seite 19) vorgespannt
- die Spannglieder wurde gleichzeitig an beiden Seiten des vierfeldrigen Trägers gespannt (es wurde deshalb mit einem symmetrischen zweifeldrigen Trägers gerechnet)
- das Spannglied wurde nicht überspannt

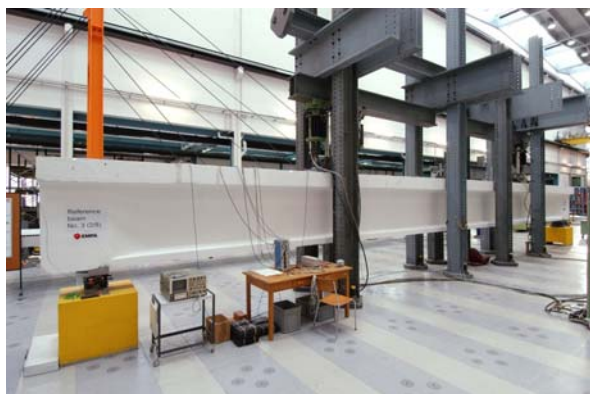
Abbildung 77: unverstärkter Referenzträger 3, Längsansicht in Empa Prüfhalle vor Belastung

Um den Einfluss der nachträglichen Verstärkung zu zeigen, wurde auch ein unverstärkter Träger bis zum Bruch belastet, siehe die Abbildung 77 und Abbildung 78.

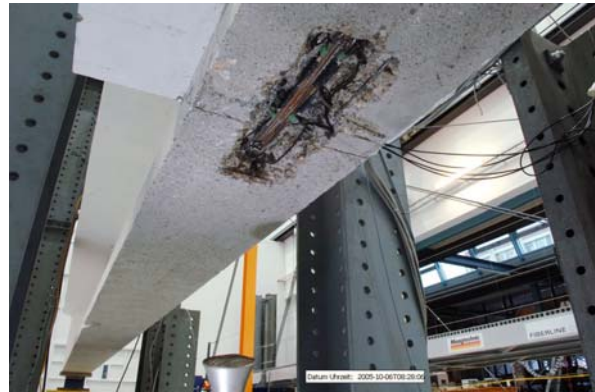
Abbildung 86: Untersicht des Trägers 5, Betonöffnung mit geschädigtem Spannglied

1. Freilegen des Spanngliedes in Trägermitte
2. statische Belastung auf 200 kN pro Zylinder (Belastungsphase 1 bis 3) mit jeweiligem vollständigem Entlasten
3. Schädigung des Spannglied d.h. durchtrennen von 10 Drähten
4. statische Belastung auf 200 kN pro Zylinder (Phase 4) und entlasten

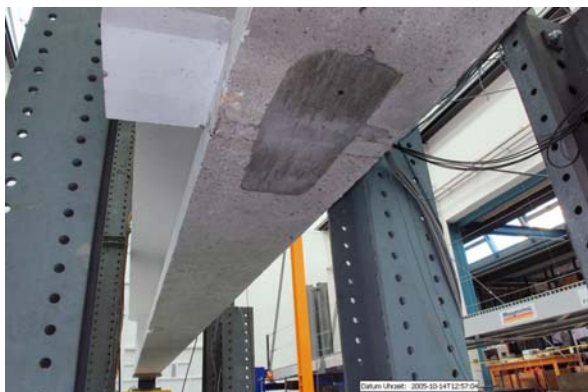
Abbildung 87: Untersicht des Trägers 5, Betonöffnung wieder geschlossen

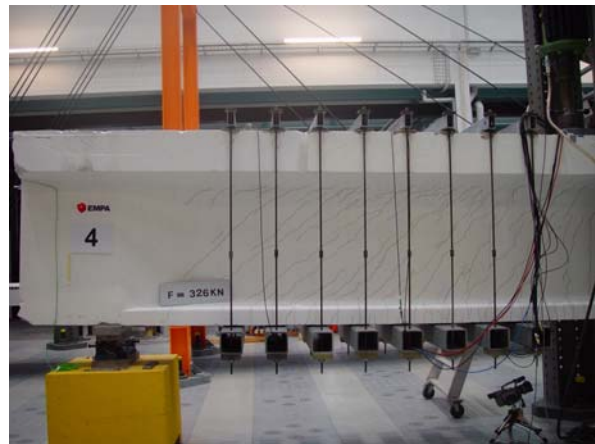
Abbildung 90: Schubverstärkung aus Stahl

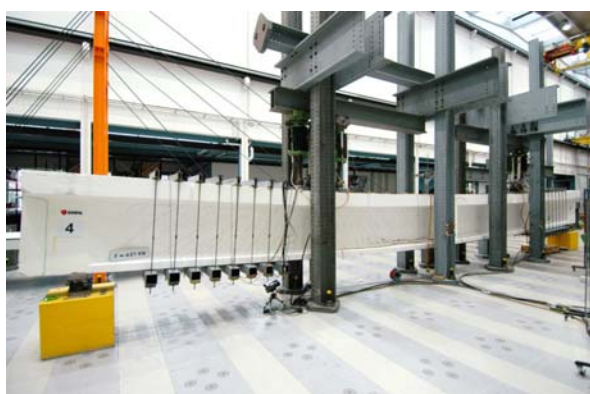
Abbildung 94: Träger 4, stark verformt unter Last, kurz vor Bruch

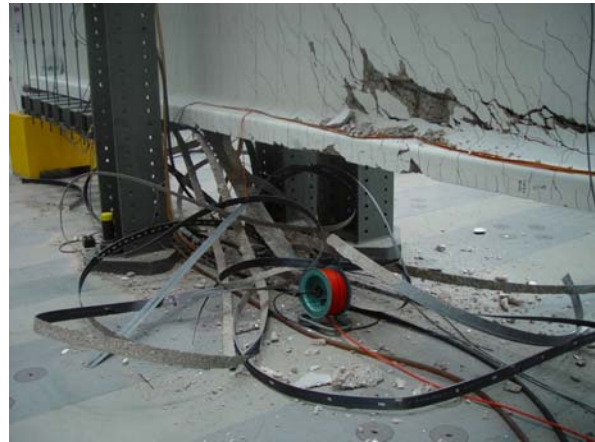
Abbildung 96: Träger 4 nach Bruch, abgelöste CFK-Lamellen

Neben der Delamination der CFK-Lamellen, gab es einen klaffenden Riss zwischen dem Steg und dem unteren Flansch, auch brach der Steg und an Betonoberseite konnte ein Betonstauchen beobachtet werden, siehe Abbildung 95 und Abbildung 96.

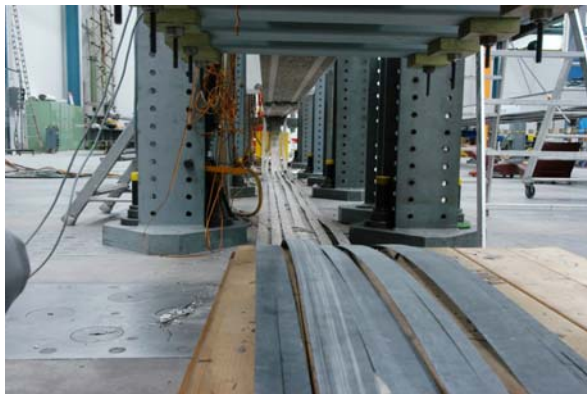
Abbildung 97: Träger 4, delaminierte CFK-Lamellen

Ausser im Endbereich wo die Delamination zwischen Kleber und Lamelle auftrat, Abbildung 98, verblieb auf den Lamellen nach dem Bruch eine Betonschicht, siehe Abbildung 97.

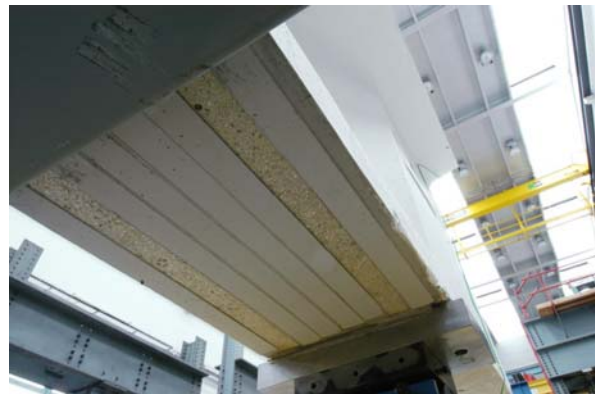
Abbildung 98: Träger 4, Endbereich nach dem Bruch, Klebschicht noch vorhanden

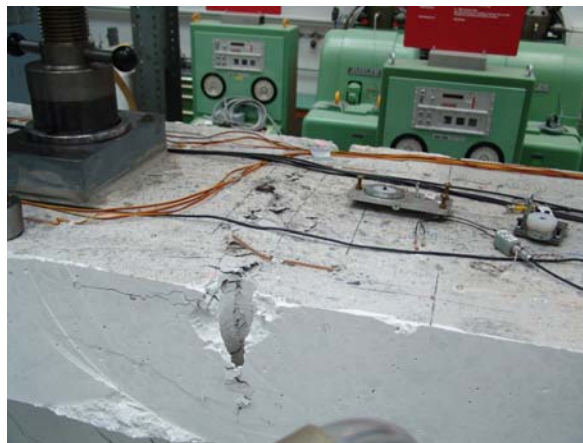
Abbildung 100: Träger 3 nach Bruch, Betonstauchung an Trägeroberseite

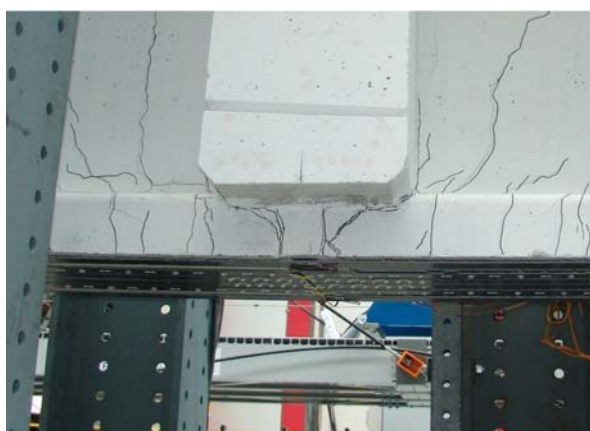
Abbildung 101: Träger 2, (stabil) abgelöste CFK-Lamellen in Trägermitte kurz vor Bruch

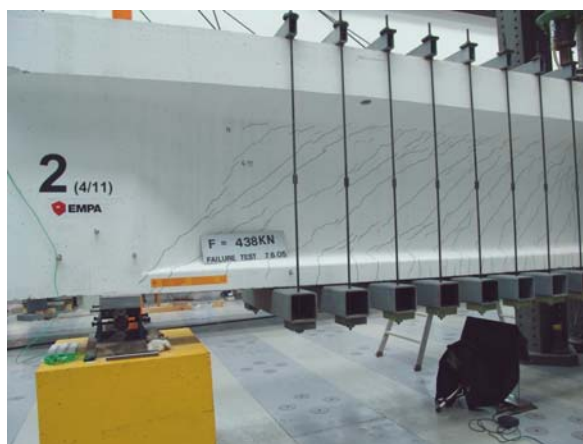
Abbildung 102: Träger 2, Verankerungszone vor Bruch

Es traten Risse bis zum Auflager auf, siehe Abbildung 102. Somit waren die Lamellen auch wieder nicht in einem ungerissenen Querschnitt verankert.

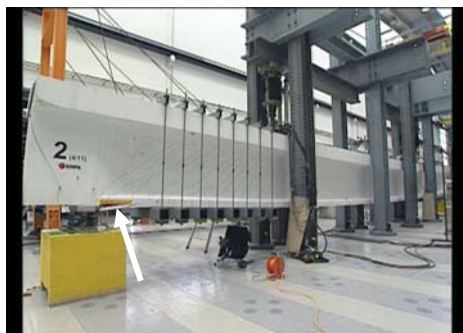
Abbildung 103: Träger 2 während ablösen des Endes der Lamellen

Aus den Videoaufnahmen ist ersichtlich, dass nicht alle sechs Lamellen gleichzeitig, sondern einzeln ablösten. Zuerst scherte die hinterste, dann die vorderste Lamelle ab. Anschliessend brachen von den vier noch vorhandenen, gleichzeitig die zwei hinteren und zuletzt die zwei verbliebenen Lamellen.

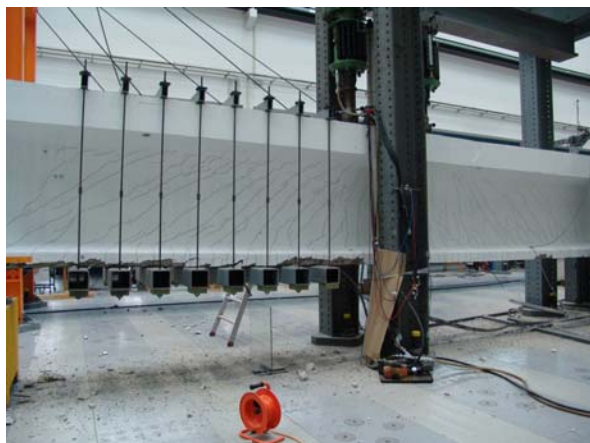
Abbildung 105: Träger 2 kurz nach Bruch, herumliegende Bruchstücke

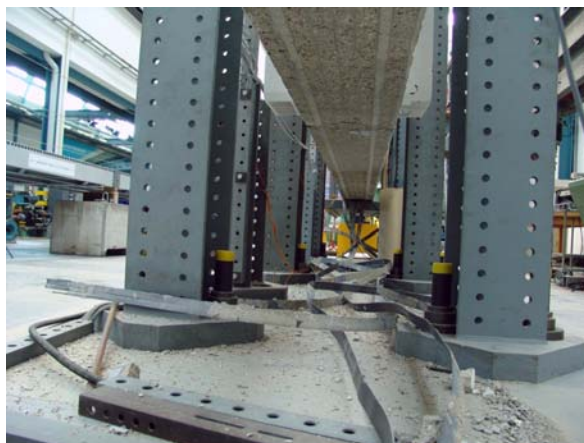
Abbildung 106: Unterseite des Trägers 2 am Tag nach Bruchversuch

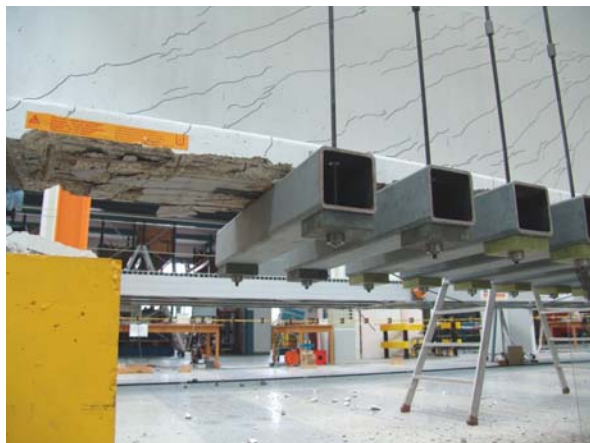
Abbildung 107: Träger 2, Verankerungszone nach dem Bruch

Abbildung 107 zeigt die gebrochene Verankerungszone nach dem Bruch.

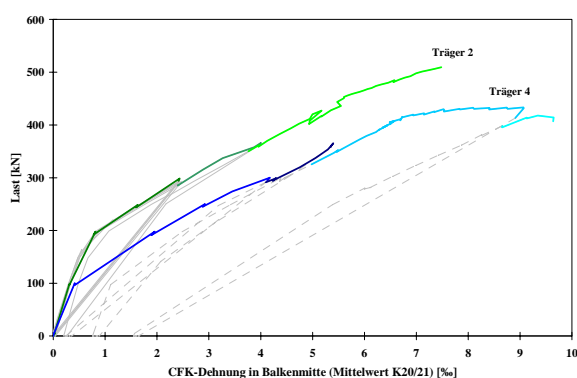
Abbildung 118: Lamellendehnungen in Balkenmitte

In Abbildung 118 sind die CFK-Dehnungen in Balkenmitte bis zum Bruch gezeigt.

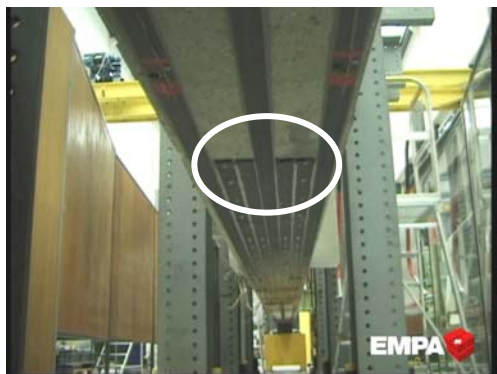
Abbildung 121: Beginn der Ablösung der kurzen Lamellen

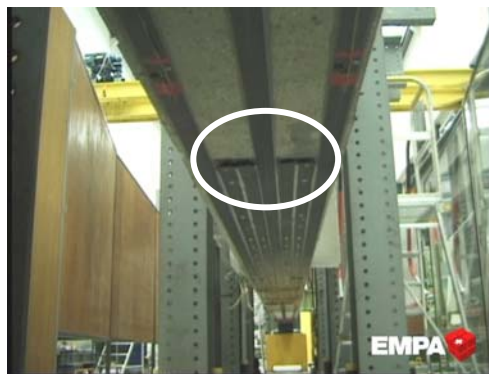
Abbildung 122: Fortgeschrittene Ablösung der kurzen Lamellen

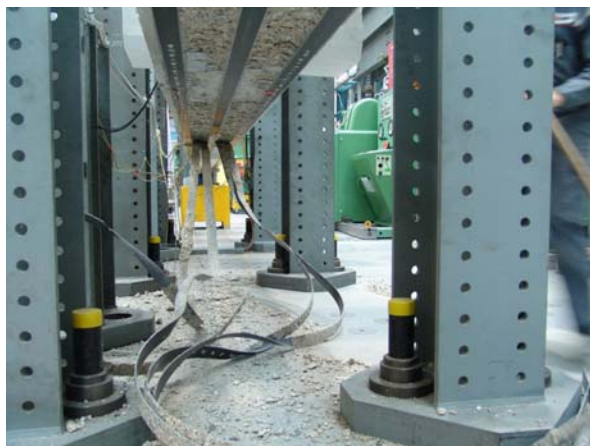
Abbildung 123: Delaminierte kurze CFK-Lamellen am Ende der Phase 5

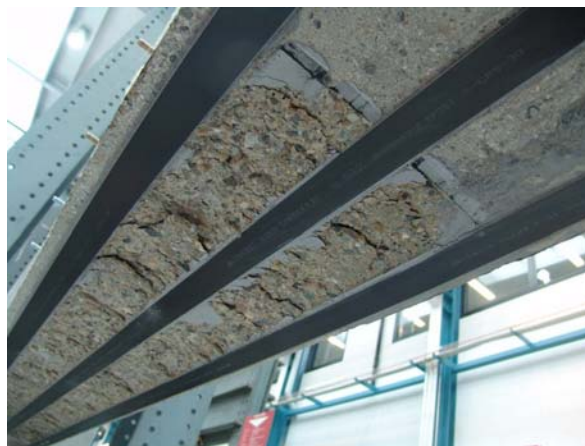
Abbildung 124: Bruchfläche am Ende der kurzen CFK-Lamellen

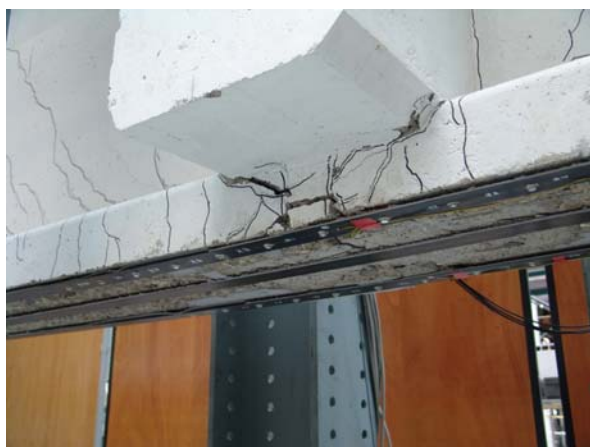
Abbildung 125: Die drei stabil delaminierten langen CFK-Lamellen

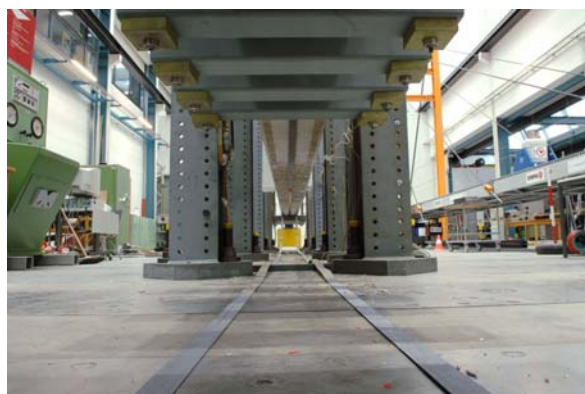
Abbildung 126: Delaminierte lange CFK-Lamellen nach dem Bruch schön hingelegt

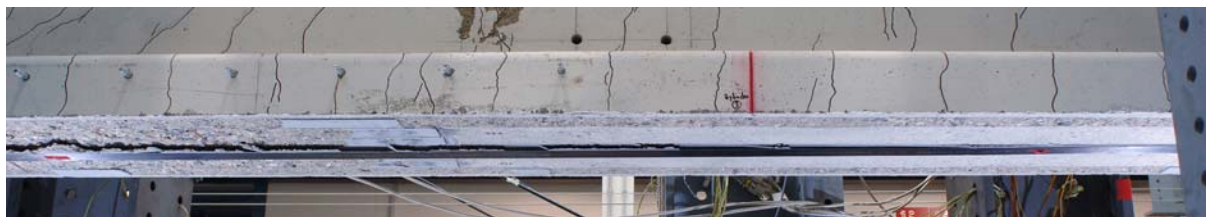
Abbildung 127: Am Träger 5 verbliebene Lamelle nach Versuch, Übergang zwischen delaminierter Zone zur Zone mit Verbund

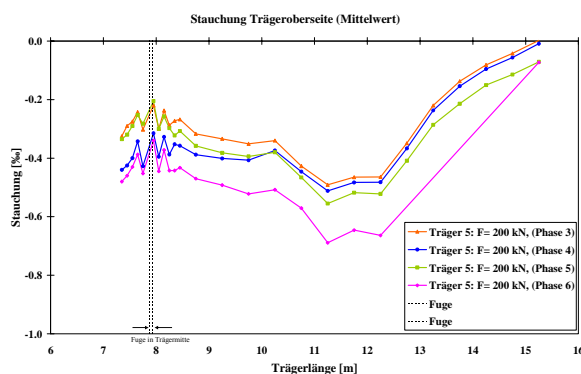
Abbildung 129: Betonstauchung nach Verstärkung (Phase 5) und nach Bruch kurzer Lamellen (Phase 6), (in Phase 6 konnte im Bereich der Schubverstärkung nicht gemessen werden)
