## **Permanente, vorgespannte Boden- und Felsanker: Fluktuationen des elektrischen Widerstands**

**Permanent, prestressed ground anchors:  
Fluctuations of the electrical resistance**

**Dr. Vollenweider AG, Geotechnik Grundbau Tunnelbau, Zürich  
U. von Matt, dipl. Bauing. ETH/SIA**

**Forschungsauftrag AGB2001/489 auf Antrag der  
Arbeitsgruppe Brückenforschung (AGB)**

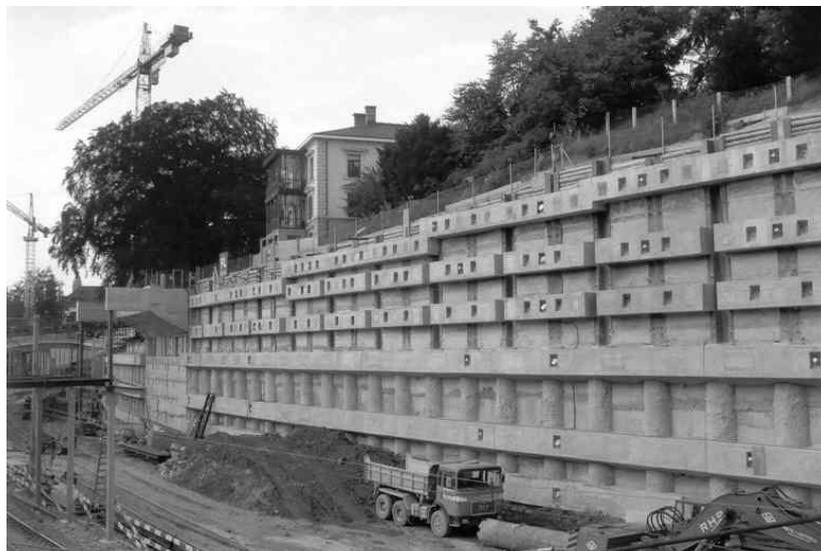
**Bild 1.1:** Stützmauer Bahnhof Stadelhofen (1986)

In dieser für die Ankertechnik kritischen Phase wurde um 1985 die Stützmauer am Bahnhof Stadelhofen in Zürich projektiert. Dabei wurden alle denkbaren Varianten untersucht, um auf permanente Anker zu verzichten. Es wurde aber keine sinnvolle und wirtschaftlich vertretbare Lösung gefunden. Die bis 22 m hohe Stützmauer wurde schliesslich als offene, mit 900 permanenten Ankern gestützte Pfahlwand konzipiert (Bild 1.1).

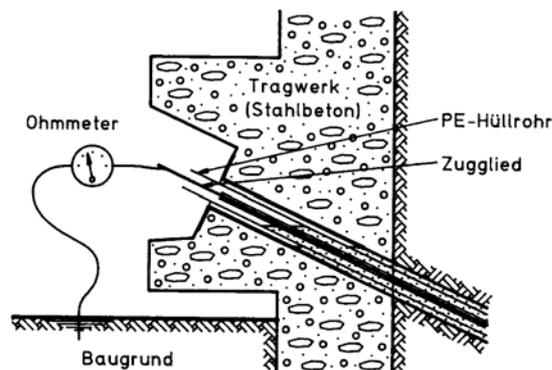
**Bild 1.2:** Elektrische Widerstandsmessung I am nicht gespannten Anker

denkbar einfach: Der beste Schutz des Ankerstahls gegen eine Streustrombeeinflussung ist eine elektrische Isolation des Ankers gegen den Baugrund. Um dies zu erreichen, musste am offerierten Ankersystem mit so genanntem doppeltem Korrosionsschutz, wo das Zugglied eigentlich auf der ganzen Länge mit Kunststoff umhüllt ist, nur eine marginale konstruktive Änderung vorgenommen werden: Das zentral durch den Anker geführte und am Ankerfuss austretende Injektionsrohr für die äussere Primärinjektion musste nach aussen (ausserhalb der Kunststoffumhüllung) verlegt werden. Rasch realisierte der Projektverfasser, dass diese Lösung nicht nur einen Schutz gegen Streustromgefährdung, sondern auch einen perfekten Korrosionsschutz – noch abgesehen vom Ankerkopf – bedeutete. Denn mit der elektrischen Isolation ist auch jeder Wasserzutritt zum Ankerstahl verhindert. Wenn in der Kunststoffumhüllung keine korrosionsfördernden Materialien eingeschlossen sind, kann am Ankerstahl keine Korrosion mehr stattfinden. Und wichtiger zusätzlicher Vorteil: Die Wirksamkeit des Korrosionsschutzes kann am eingebauten Anker mit einer einfachen Messung des elektrischen Widerstandes zwischen Ankerstahl und Baugrund überprüft werden (Bild 1.2).

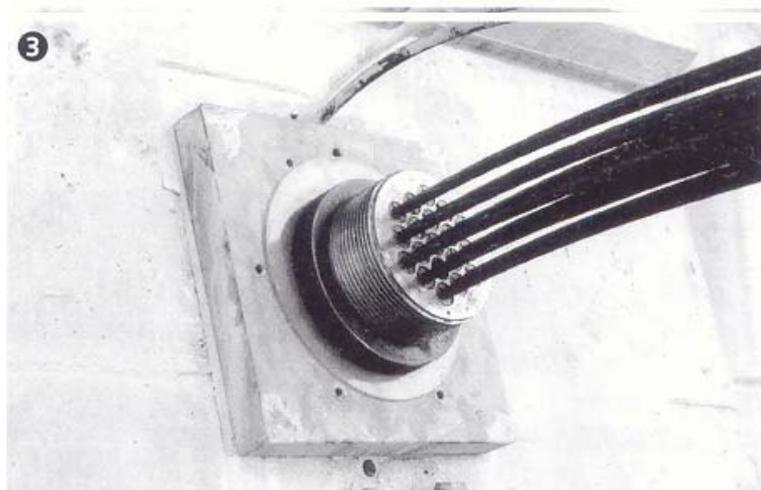
**Bild 1.3:** Der erste vollständig elektrisch isolierte Anker (1992)

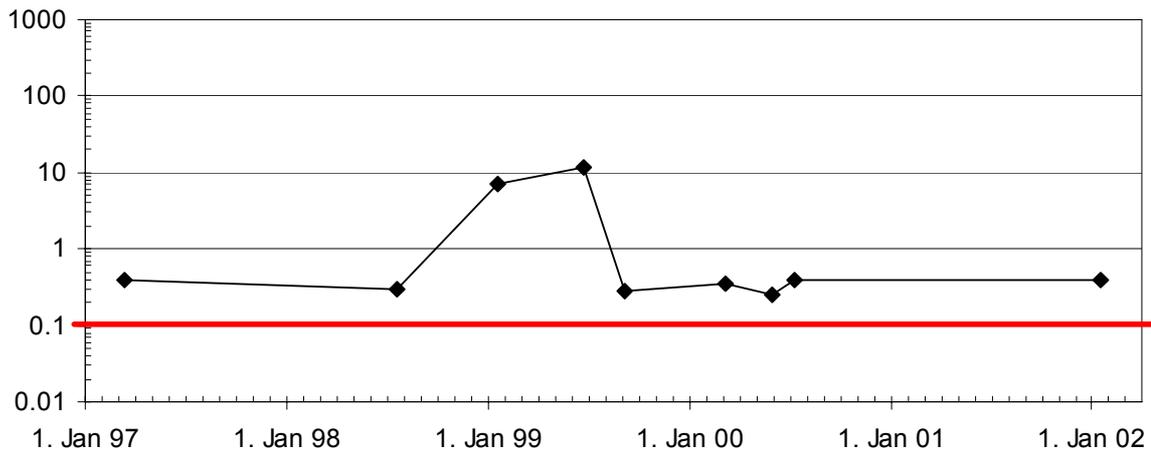
**Bild 1.4:** Schwankungen des elektrischen Widerstandes eines Ankers (System D)

Die von der Dr. Vollenweider AG und einzelnen weiteren Fachleuten periodisch durchgeführten Messungen des elektrischen Widerstandes an ausgewählten Ankern (in der Regel mit zusätzlichen Kabeln ausgerüstete Messanker) ergeben ein zwiespältiges, schwierig zu interpretierendes Bild: Ein Teil der Anker liefert über Jahre stabile oder nur auf sehr hohem Niveau (zwischen 50 und 200  $\text{M}\Omega$ ) variierende Widerstände. Andere Anker zeigen stark schwankende Messwerte, die zum Teil bei einzelnen Messungen sogar unter dem Grenzwert (0.1  $\text{M}\Omega$ ) liegen, dann aber wieder deutlich höher steigen (Bild 1.4). Eine dritte Gruppe von Ankern zeigt einen sukzessiven Abfall der elektrischen Widerstände auf ein Niveau, das nur wenig über dem Grenzwert oder sogar unter dem Grenzwert liegt.

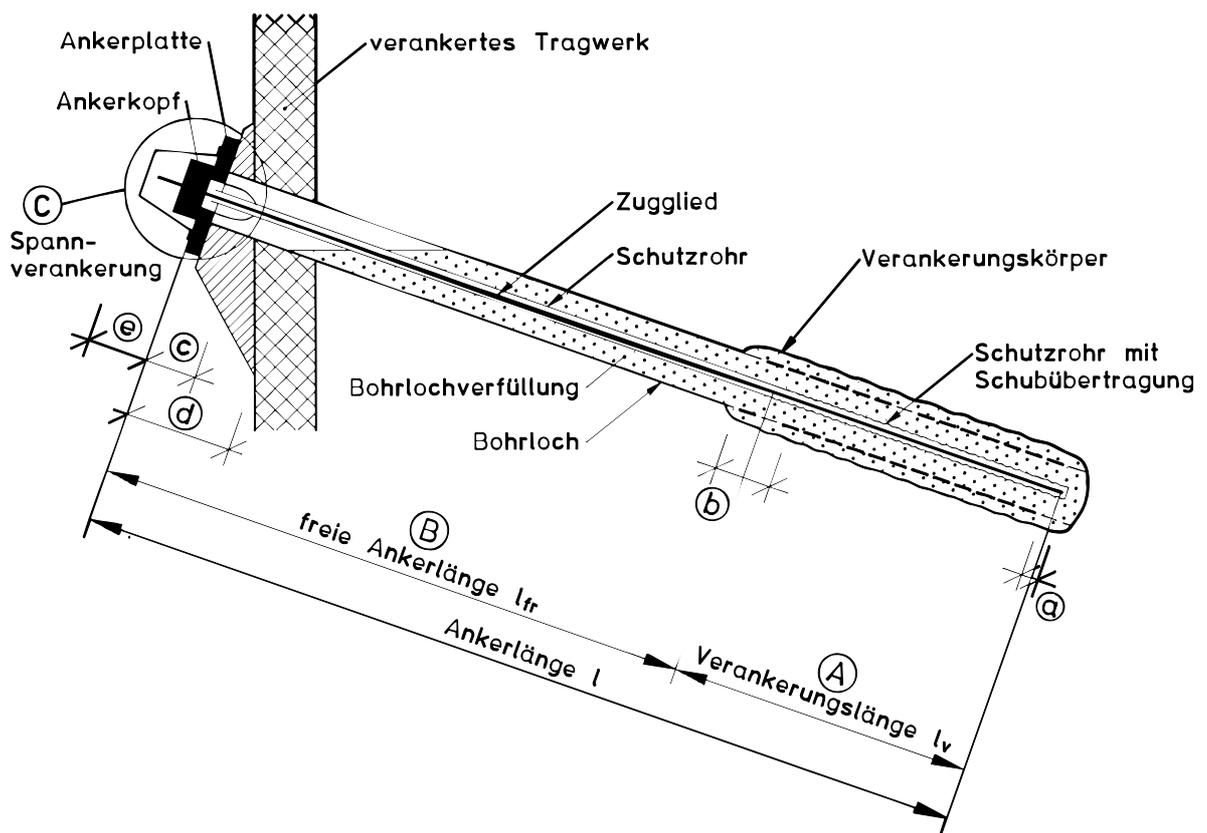
**Bild 3.1:** Schematische Darstellung eines vorgespannten Ankers mit Bereichen, Übergangs- und Abschlusszonen

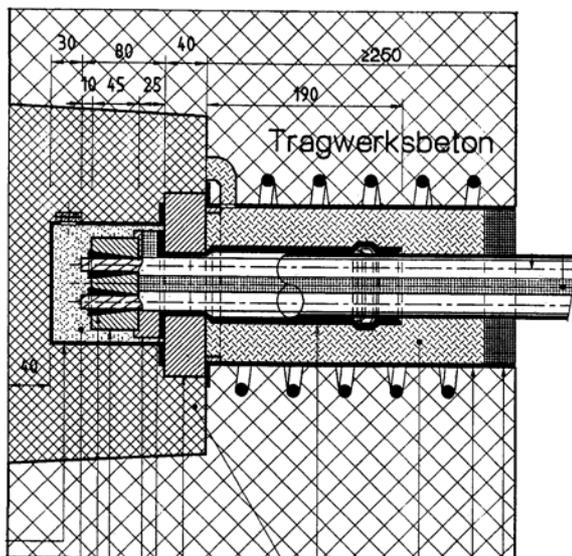
**Bild 3.2:** Einbetonierter Ankerkopf System A für kleinere bis mittlere Ankerkräfte. Abdichtung zu Hüllrohr  $I_{fr}$  mit Lippendichtung.

Die vier Systeme A, C, D und E wenden das Konzept "Innerer Ankerstützen aus PE" an (siehe Bilder 3.2 und 3.3). Die Abdichtung innerer Ankerstützen zum Glatthüllrohr der freien Ankerlänge erfolgt mit Lippendichtungen, teilweise bei grösseren Ankern mit geschraubten Quetschdichtungen (System A und künftig auch System C). Die Systeme D und E dichten zusätzlich den Ringraum zwischen Sammelhüllrohr  $I_{fr}$  und äusserer Ankerstützen mit einer geschraubten Quetschdichtung ab, damit die Lippendichtung nicht durch drückendes Wasser beansprucht werden kann (Bild 3.4).

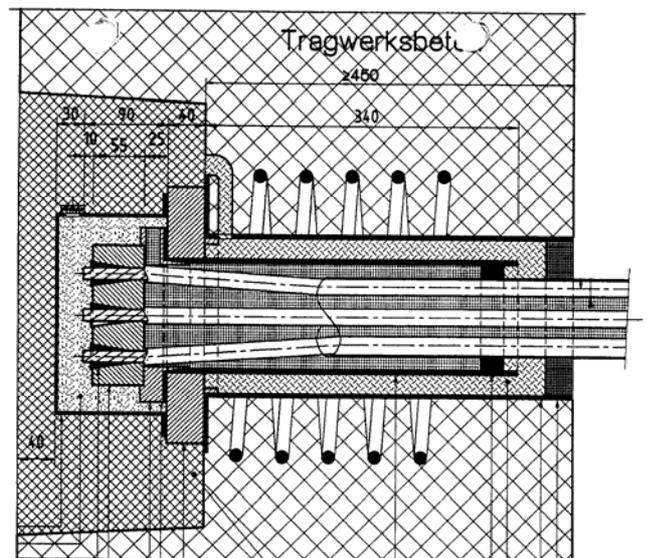
**Bild 3.3:** Einbetonierter Ankerkopf System A für grosse Ankerkräfte. Abdichtung zu Hüllrohr  $I_{fr}$  mit verschraubter Quetschdichtung.

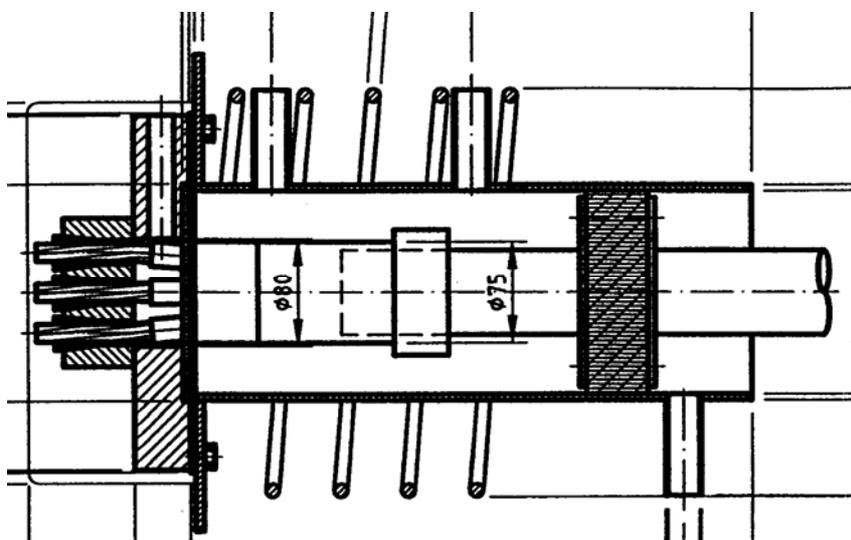
**Bild 3.4:** Ankerkopf System D. Lippendichtung innerer Ankerstützen / Hüllrohr  $I_{fr}$ . Quetschdichtung Hüllrohr  $I_{fr}$  / äusserer Ankerstützen.

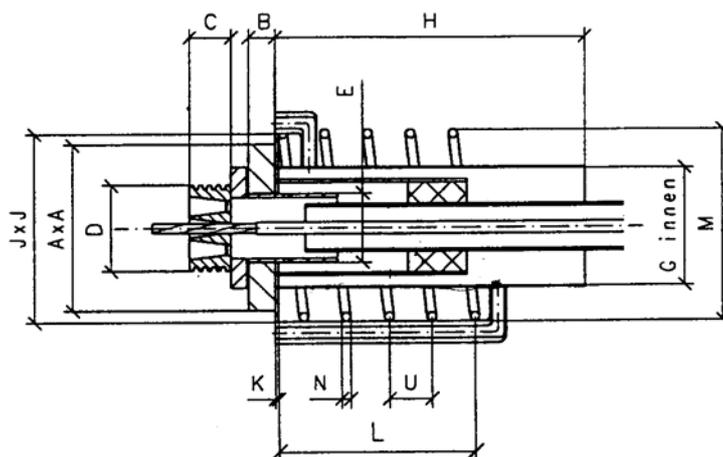
**Bild 3.5:** Ankerkopf System B. Verschraubte Quetschdichtung innerer Ankerstutzen (Stahl) / Hüllrohr  $I_{fr}$ . Durchführung durch Ankerplatte mit PE Rohrstück.

Die drei Systeme B, F und G wenden das Konzept "Innerer Ankerstutzen aus Stahl" an. Das Abdichtungssystem der beiden Systeme B und F ist identisch (siehe Bild 3.5). Die Dichtung innerer Ankerstutzen / Glatthüllrohr  $I_{fr}$  erfolgt mit einer geschraubten Quetschdichtung. Die Dichtung zwischen dem kurzen, durch die Ankerplatte geführten PE Rohr und dem auf der Ankerplatte liegenden Isolationsring erfolgt durch Pressung durch einen unter dem Ankerkopf angeordneten Druckverteiler.

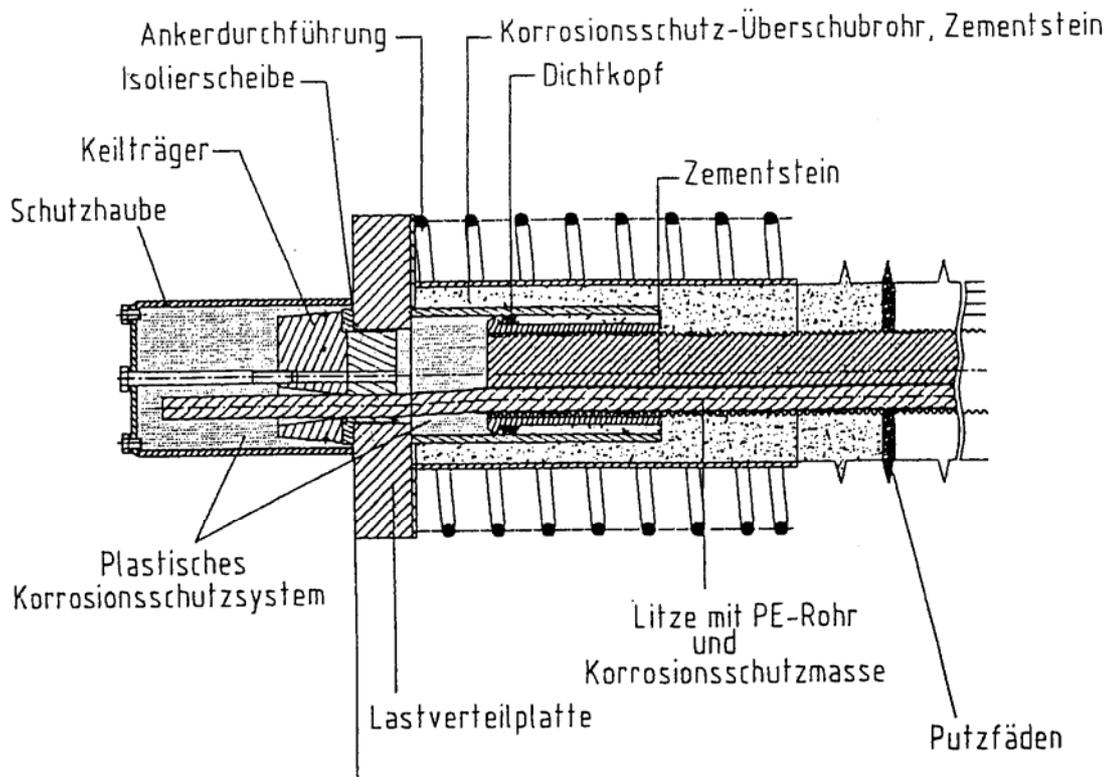
**Bild 3.6:** Ankerkopf System G. Lippendichtung innerer Ankerstutzen (Stahl) zu „Dichtkopf“ (verklebt mit Hüllrohr  $l_{fr}$ ). Durchführung durch Ankerplatte mit gelochtem Kunststoffpfropfen.

Beim System G erfolgt die Dichtung innerer Ankerstutzen zum Hüllrohr der freien Ankerlänge, das hier ein Wellrohr ist, mit einem "Dichtkopf" mit Lippendichtung (siehe Bild 3.6). Der Dichtkopf wird im Werk mit dem Wellrohr verklebt. Der druckfeste Isolationsring liegt direkt zwischen Ankerplatte und Ankerkopf (Keilträger). Im Bereich der Ankerplatte verhindert ein gelochter Kunststoffpfropfen den Kontakt der Litzen mit der Ankerplatte.

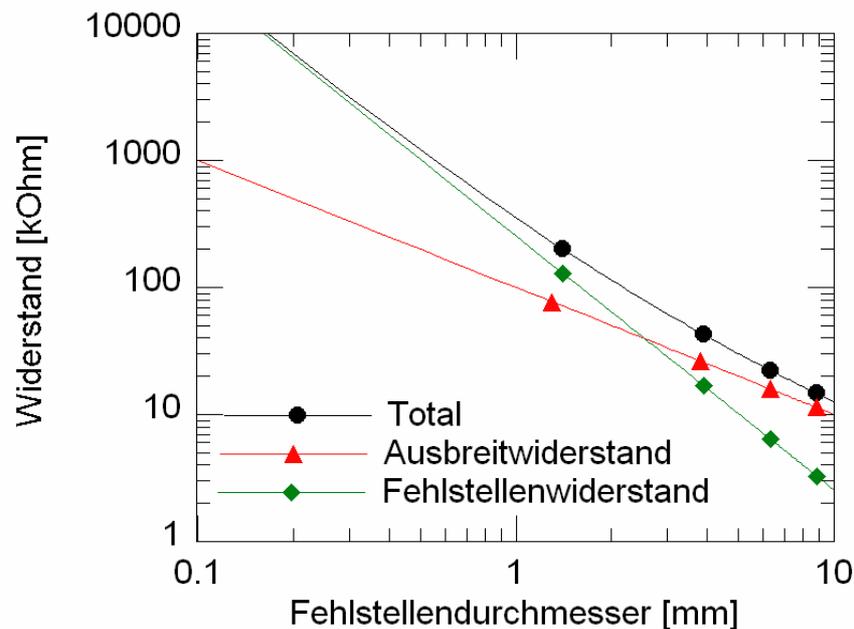
**Bild 3.7:** Gesamtwiderstand einer Fehlstelle als Funktion des Fehlstellendurchmessers (Total). Zusätzlich sind die Beiträge des Ausbreitwiderstands und des Fehlstellenwiderstands aufgeführt. Die Markierungen dienen der Identifikation der Kurven und stellen nicht einzelne Messwerte dar.

Die Berechnung des Gesamtwiderstands  $R_{tot}$  und der jeweiligen Beiträge des Ausbreitwiderstands ( $R_W + R_B$ ) und des Widerstands der Fehlstelle ( $R_F$ ) ist als Funktion des Fehlstellendurchmessers für ein Wellrohr mit 2 mm Dicke und einen Mörtelwiderstand von 100  $\Omega\text{m}$  in Bild 3.7 dargestellt.

Aus Bild 3.7 geht hervor, dass der Fehlstellenwiderstand dominant ist für den Gesamtwiderstand solange der Fehlstellendurchmesser kleiner als die Wellrohrdicke ist. Für größere Fehlstellendurchmesser wird der Ausbreitwiderstand zum primären Einflussfaktor. Aus der Berechnung ergibt sich, dass ein Fehlstellendurchmesser von mehr als etwa 1 mm zu einem Abfall des Widerstandes unter den Grenzwert von 100 kOhm (0.1 M $\Omega$ ) führt.

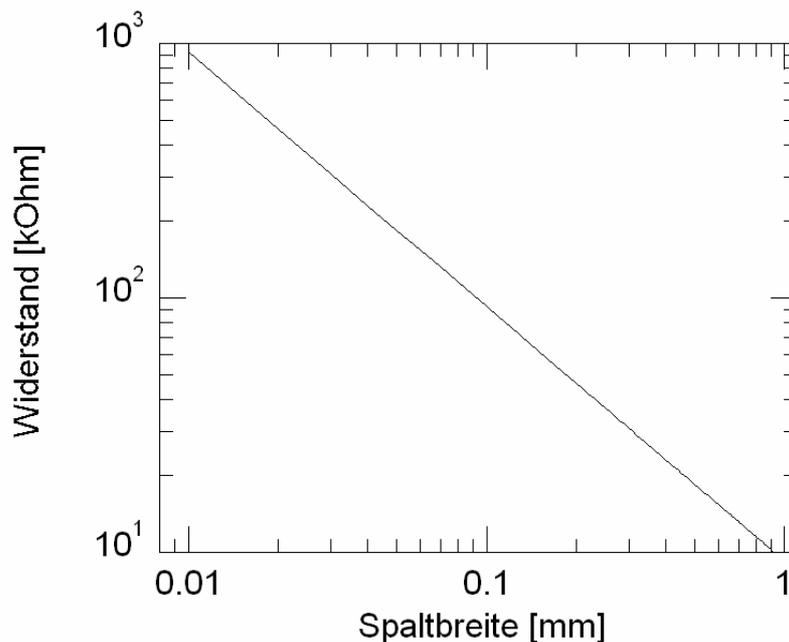
**Bild 3.8:** *Abhängigkeit des Widerstands von der Breite des Spalts zwischen dem Schrumpfschlauch und dem Hüllrohr.*

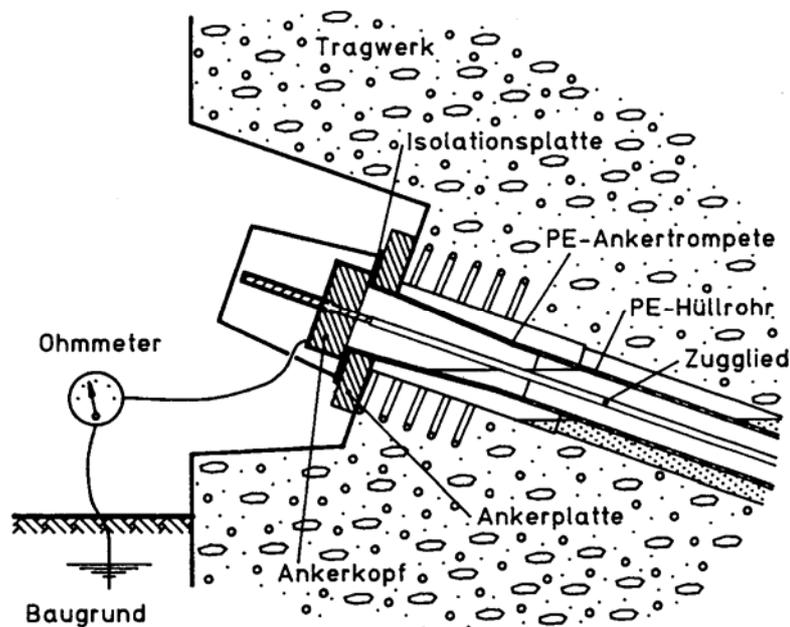
**Bild 4.1:** Elektrische Widerstandsmessung I am fertig gespannten Anker.

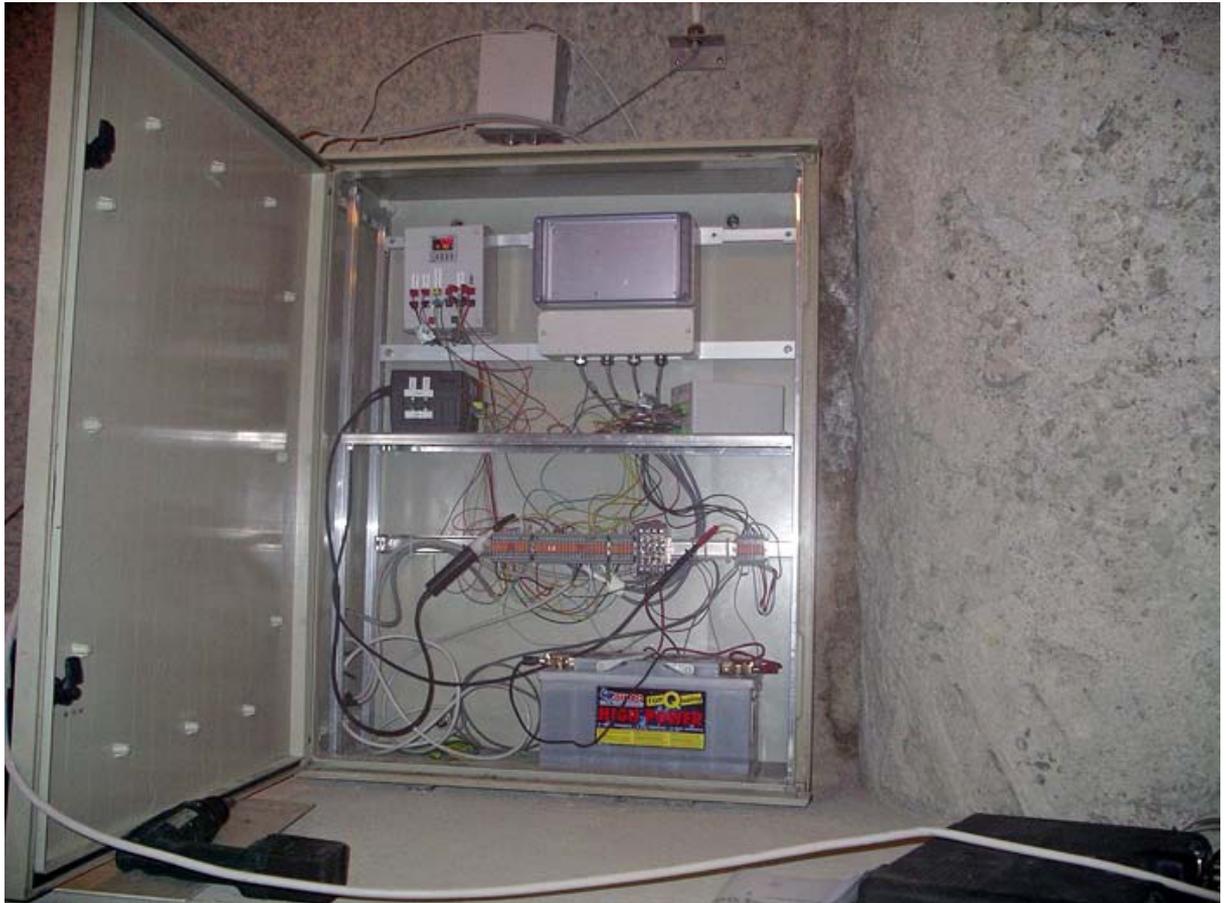
**Bild 4.2:** Messaufbau für die kontinuierliche Widerstandsmessung. Oben links Timer und Relaissteuerung; oben rechts Datenlogger; Mitte links umgebautes Metriso Messgerät, Mitte rechts Mehrkanalumschalter.

vorgegangen: Das Zeigerinstrument wurde aus dem Messkreis herausgelötet und stattdessen wurde ein Widerstand eingebaut, welcher dem Innenwiderstand des Zeigerinstruments entspricht. Somit war es möglich, den Spannungsfall über den Widerstand direkt mit dem Datenlogger zu erfassen. Der Messbereich erstreckt sich in dieser Konfiguration von  $500 \Omega$  bis  $50 \text{ M}\Omega$ . Es ist aber zu anmerken, dass die Messunsicherheit im Bereich der Messgrenzen durchaus einen Faktor 2 aufweisen kann. Die Problematik bestand nun aber darin, dass die Widerstandsmessung eine gewisse Messzeit benötigt, bis die kapazitiven Aufladungen abgeklungen sind. Dies bedeutet, dass die Widerstandsmessung 10 Sekunden vor der Messung des Spannungsfalls gestartet werden musste. Dazu wurde eine elektronische Timereinheit verwendet. Da der Einsatz von mehreren Metriso Widerstandsmessgeräten zu kostspielig gewesen wäre, wurden mit Hilfe eines Mehrkanalrelais mehrere Anker nacheinander mit dem gleichen Gerät gemessen. In Bild 4.2 ist die Messinstallation im zugehörigen Messkasten dargestellt.

Konkret gestaltete sich ein Messzyklus wie folgt: Am Ende der Datenaufnahme durch den Datenlogger sandte dieser ein TTL Signal an den Timer. Dieser begann zu laufen und schaltete 10 Sekunden vor der nächsten Datenaufnahme das Metriso Messgerät für 11 Sekunden ein. Nach 10 Sekunden wurde dann der Spannungsfall auf dem Widerstand vom Datenlogger erfasst. Eine Sekunde später wurde das Metriso wieder ausgeschaltet. Weitere 10 Sekunden später hatte der Datenlogger die Klimadaten registriert und den Messzyklus abgeschlossen, worauf er den Timer erneut mit Hilfe des TTL Signals in Betrieb setzte. Dasselbe TTL Signal wurde benutzt, um das Mehrkanalrelais einen Schritt weiterzuschalten. Die Widerstände der einzelnen Anker wurden folglich im Falle eines 12 Kanalrelais nur alle 12 Messzyklen des Datenloggers erfasst. Um eine unabhängige Kontrolle der korrekten Funktionsweise des Messaufbaus zu erhalten, wurde ein Kanal des Mehrkanalrelais mit einem 100 kOhm Widerstand belegt. Damit standen noch 11 Kanäle für die Messung der Anker zur Verfügung. Mit einem Messintervall des Datenloggers von 8 Minuten wurde jeder Anker alle 96 Minuten gemessen. Damit konnten genügend Messwerte erfasst werden, um den Einfluss der tageszeitlichen Schwankungen zu erfassen.

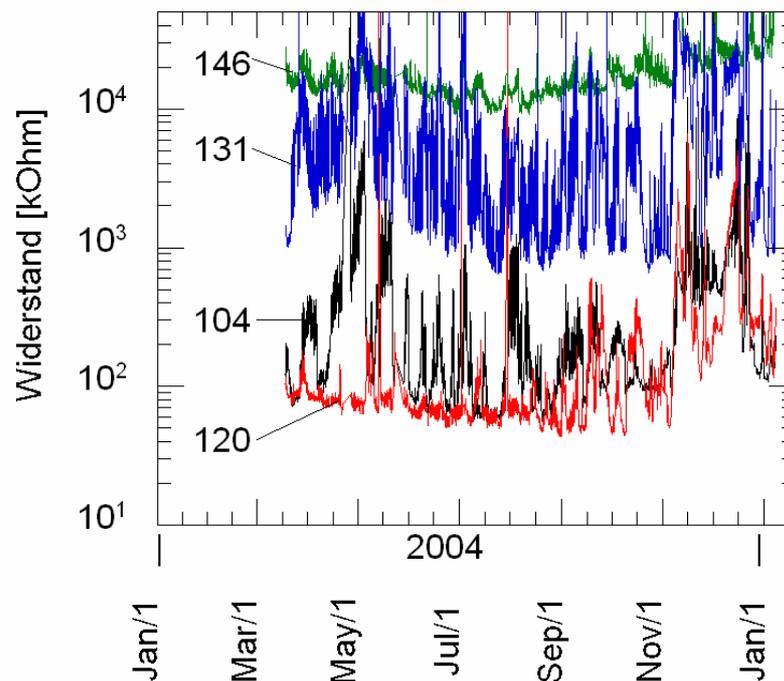
**Bild 4.3:** Widerstand von 4 Messankern in Attikon.

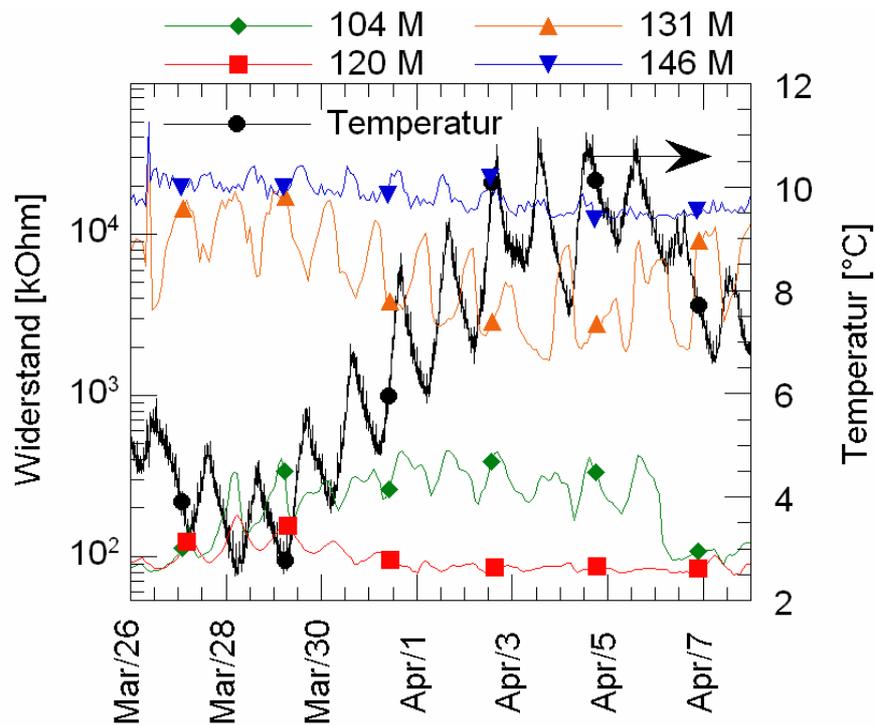
**Bild 4.4:** Verlauf der Widerstände von 4 Messankern im Vergleich zur Temperatur im Frühling 2004.

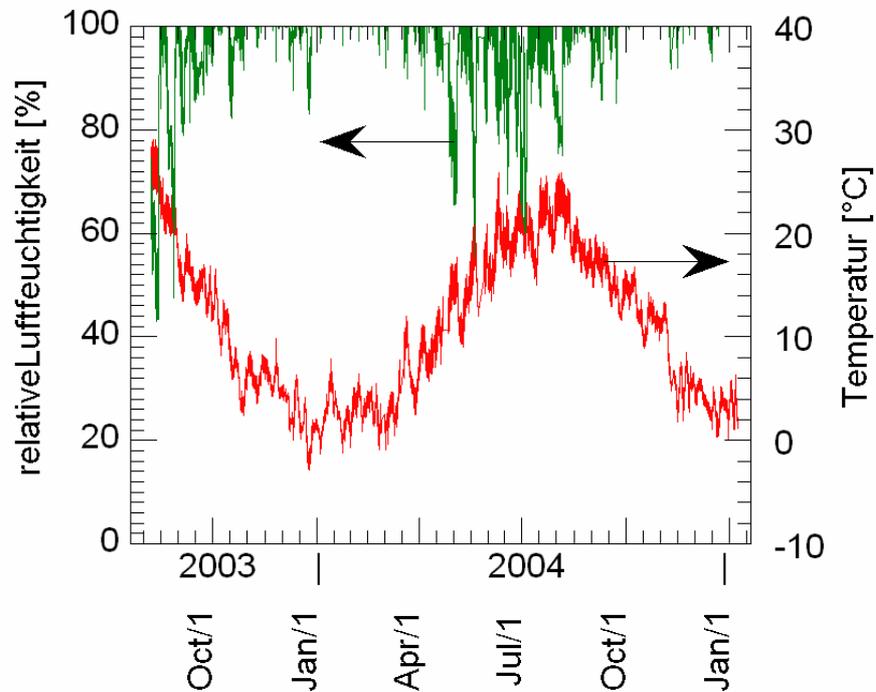
**Bild 4.5:** Temperatur und relative Luftfeuchtigkeit in der Ankernische des Messankers 176.

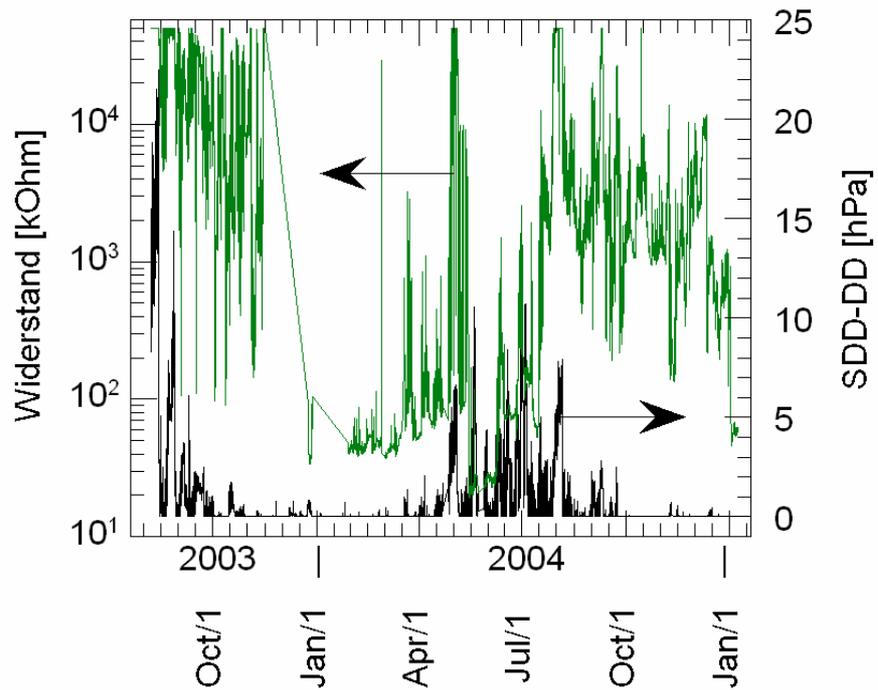
**Bild 4.6:** Dampfdruckdifferenz in der Nische des Messankers 176 und Widerstand.

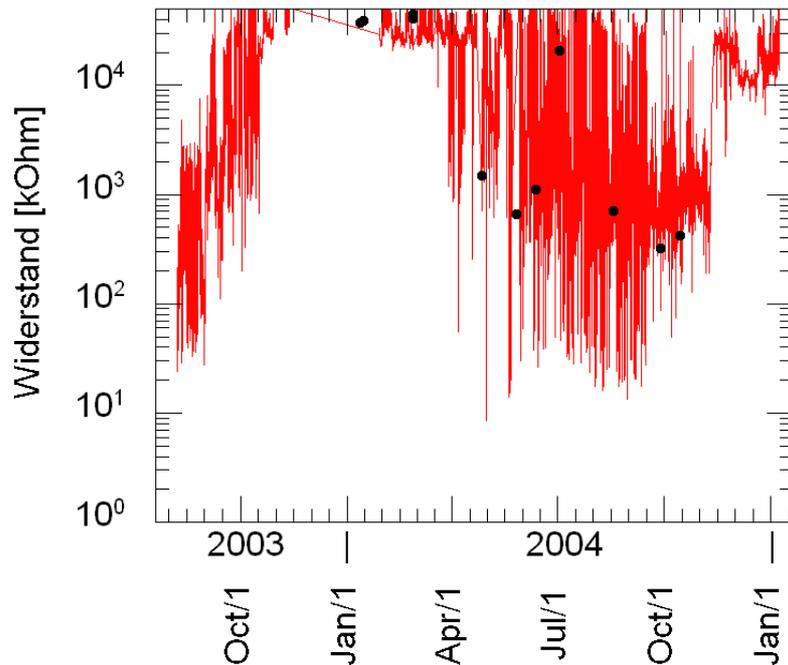
**Bild 4.7:** Elektrischer Widerstand des Kontrollankers 184. Die schwarzen Punkte sind Handmessungen, welche zur Kontrolle ausgeführt wurden.

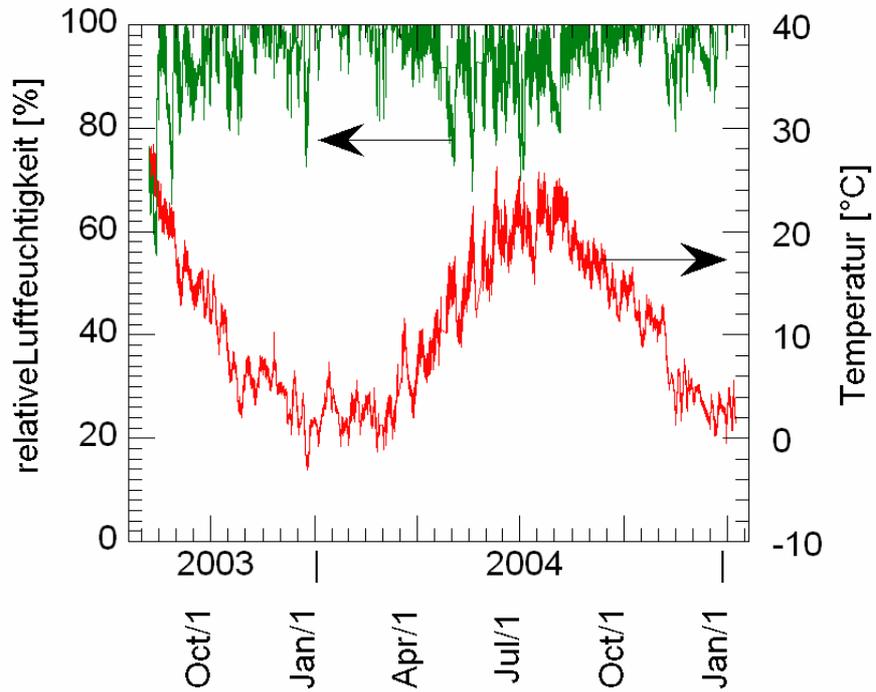
**Bild 4.8:** Temperatur und relative Luftfeuchtigkeit in der Nische des Kontrollankers 184.

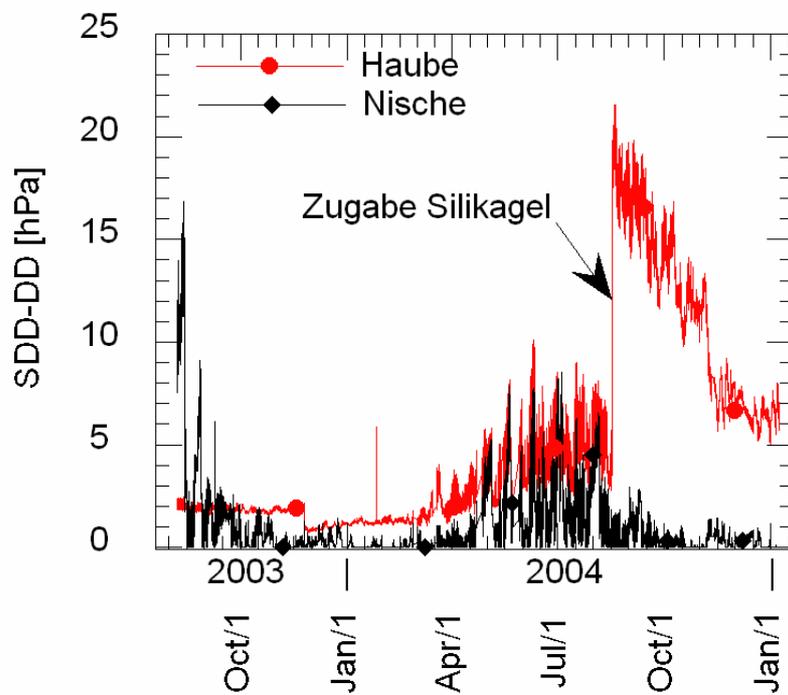
**Bild 4.9:** Dampfdruckdifferenz in der Nische und unter der Haube des Kontrollankers 184. Im Sommer 2004 wurde Silikagel unter der Haube eingebaut.

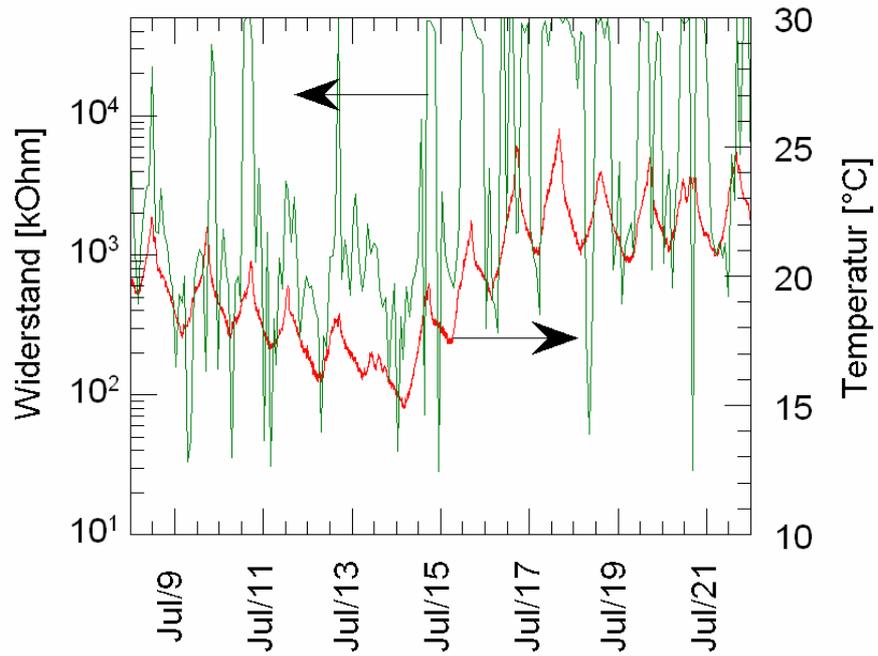
**Bild 4.10:** Temperatur und Widerstand von Kontrollanker 184 im Juli 2004.

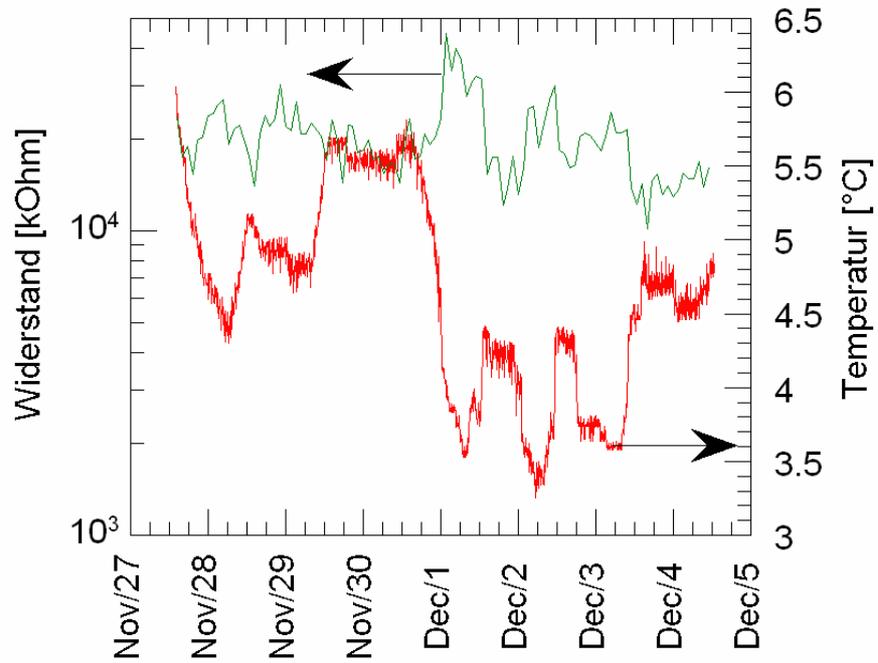
**Bild 4.11:** Temperatur und Widerstand von Kontrollanker 184 im Winter 2004.

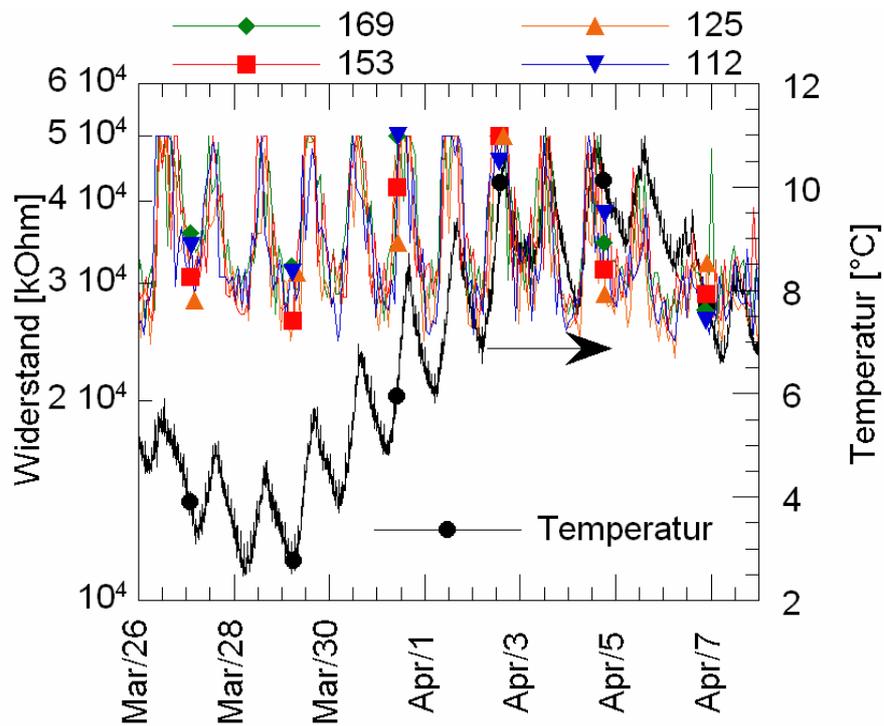
**Bild 4.12:** Widerstandsverlauf im Vergleich zur Tagestemperatur der Kontrollanker in Attikon im Frühling 2004.

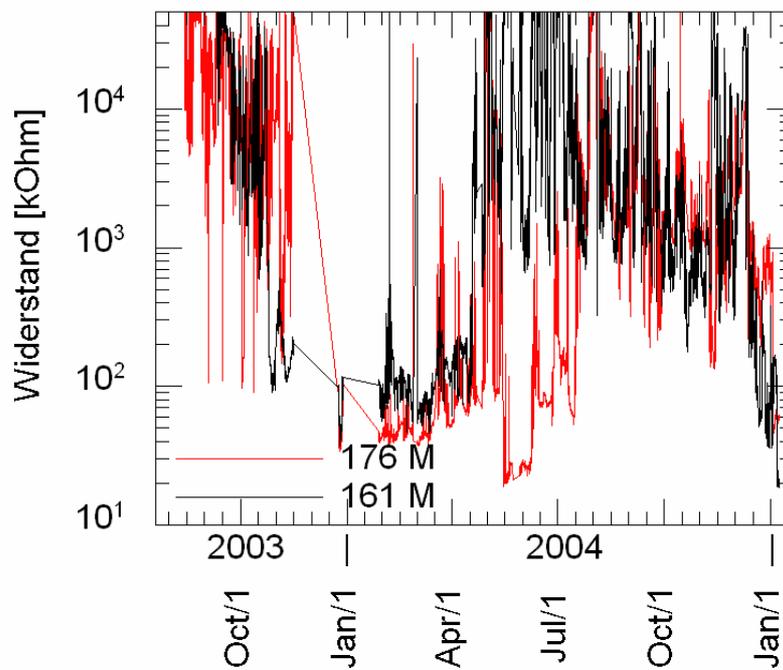
**Bild 4.13:** Elektrischer Widerstand der Messanker 176 und 161.

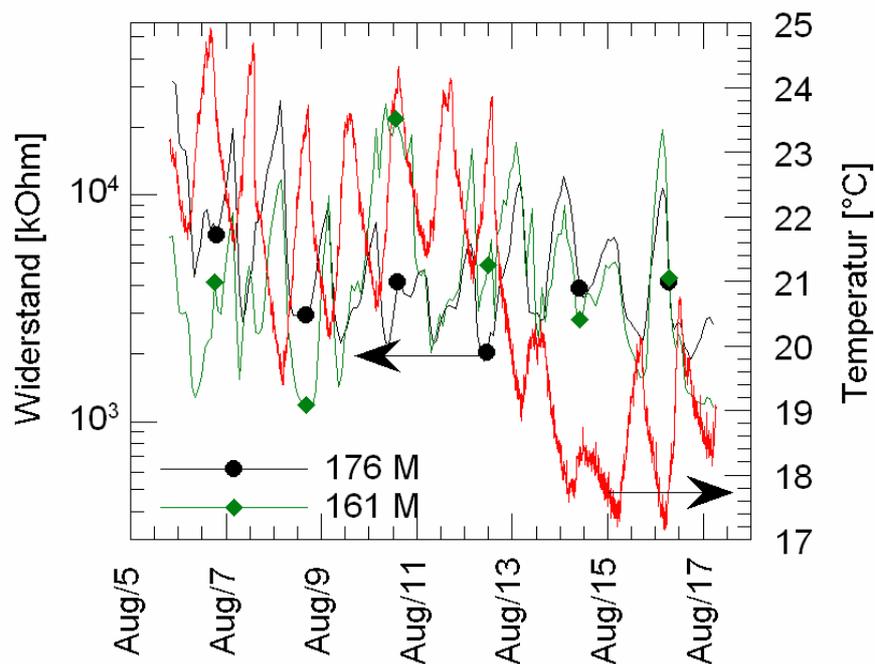
**Bild 4.14:** Temperatur und Widerstand der Messanker 176 und 161 im August 2004.

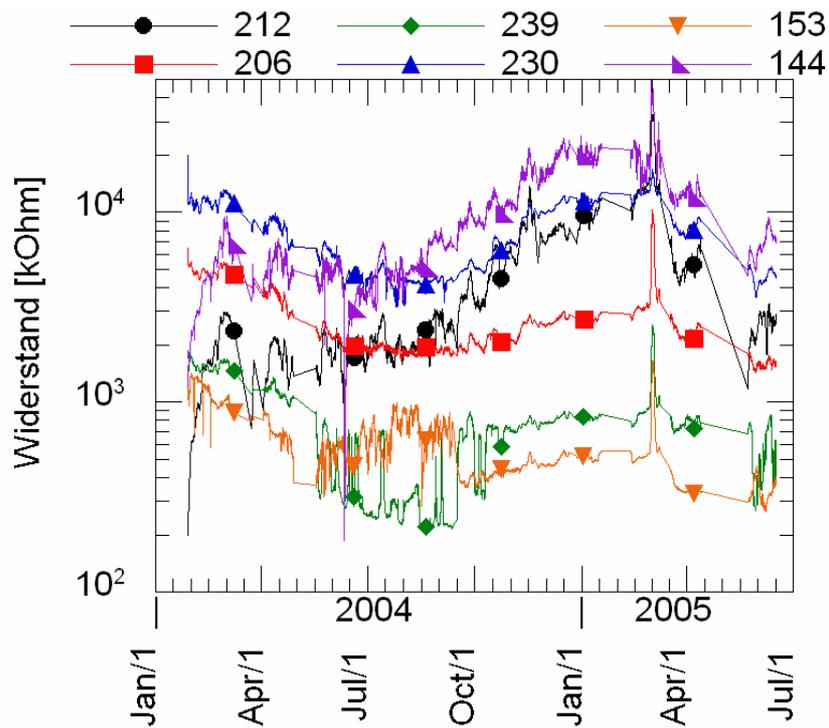
**Bild 4.15:** Widerstandsverlauf von 6 Ankeren an der Stützmauer Täntenholz.

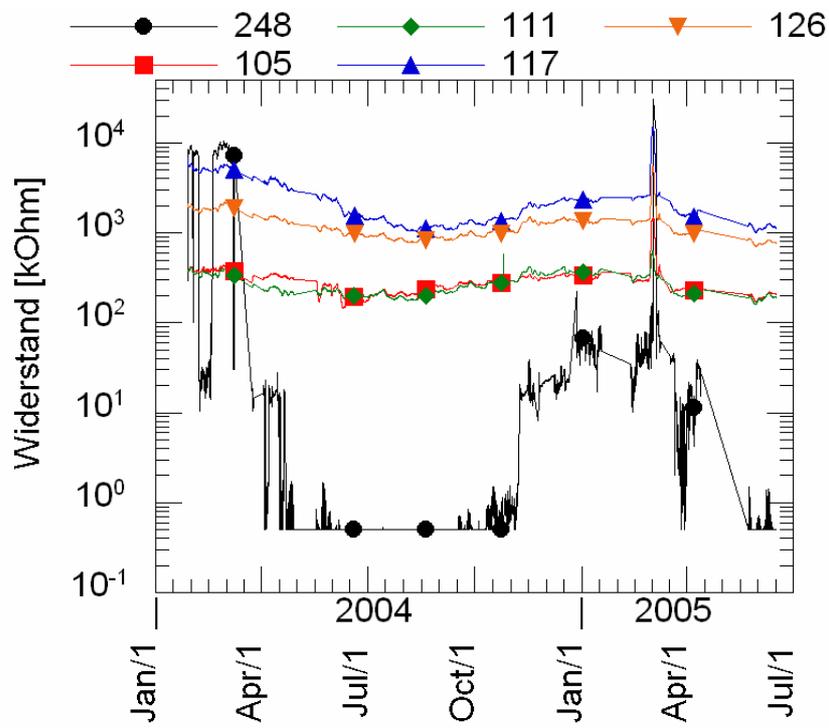
**Bild 4.16:** Widerstandsverlauf von 5 Ankeren an der Stützmauer Täntenholz.

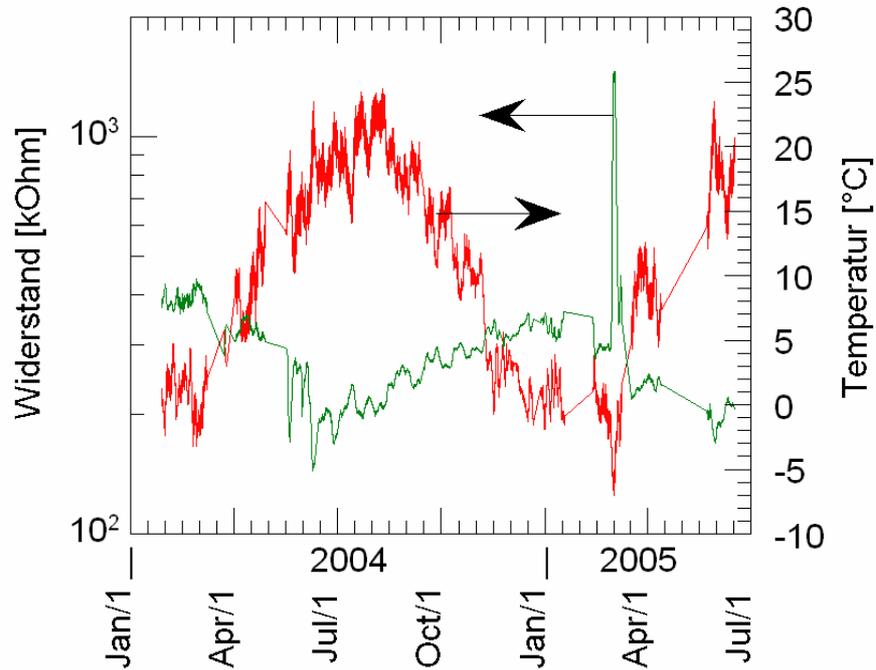
**Bild 4.17:** Widerstand des Ankers 105 und Verlauf der Temperatur in der Nische des Ankers 248.

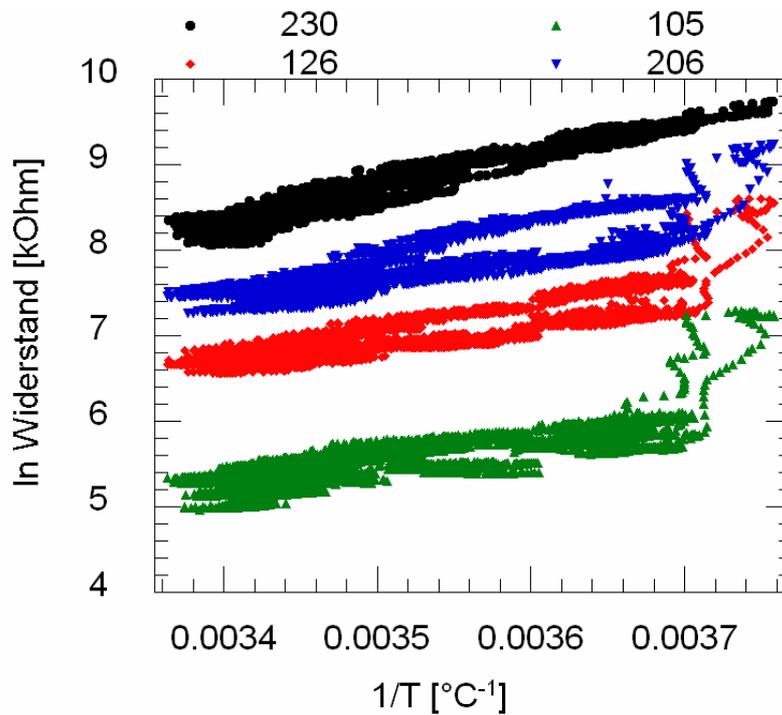
**Bild 4.18:** Darstellung der Widerstände der Anker 105, 126, 206 und 230 als Funktion der Temperatur.

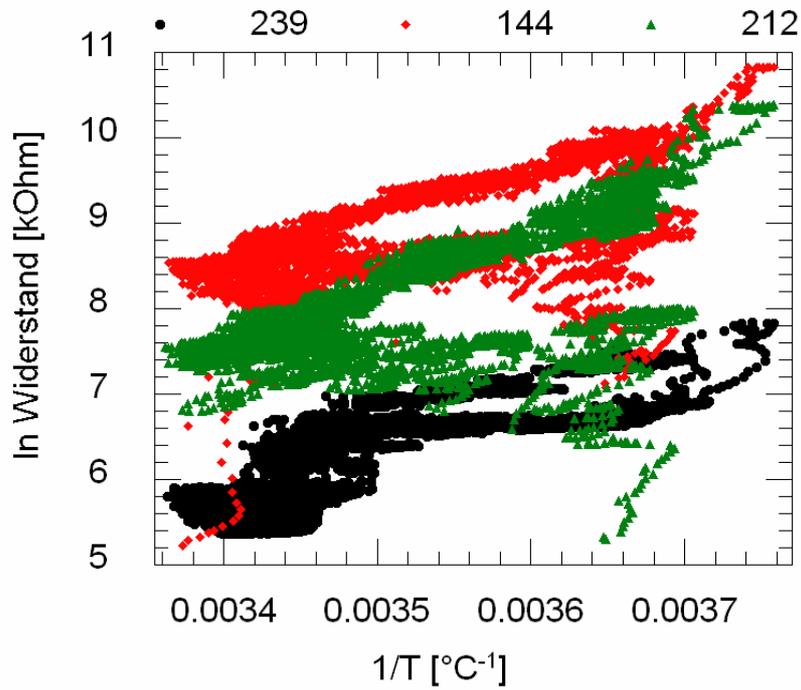
**Bild 4.19:** Darstellung der Widerstände der Anker 144, 212 und 239 als Funktion der Temperatur.

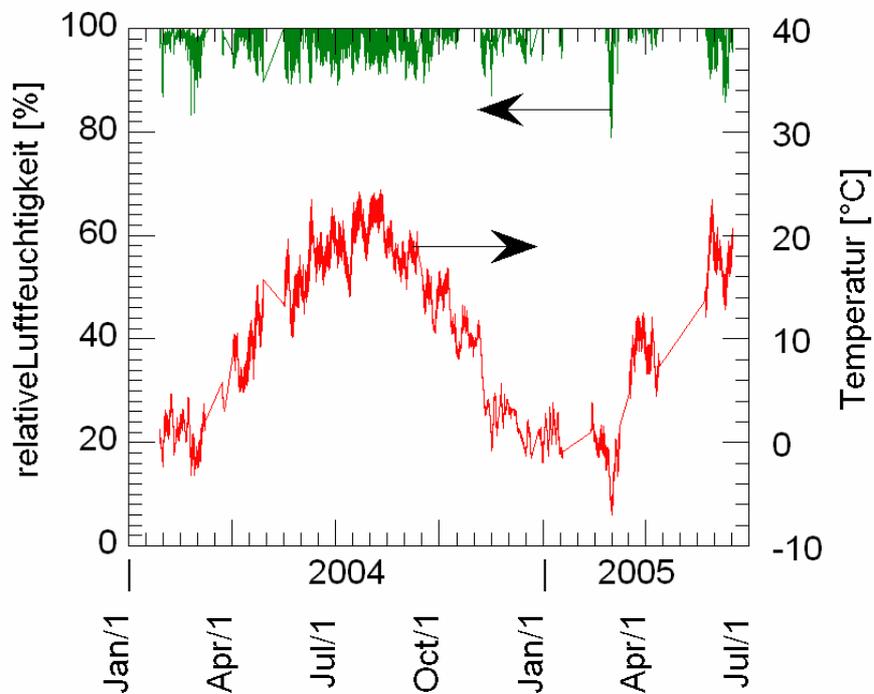
**Bild 4.20:** Temperatur und relative Luftfeuchtigkeit in der Nische des Ankers 248.

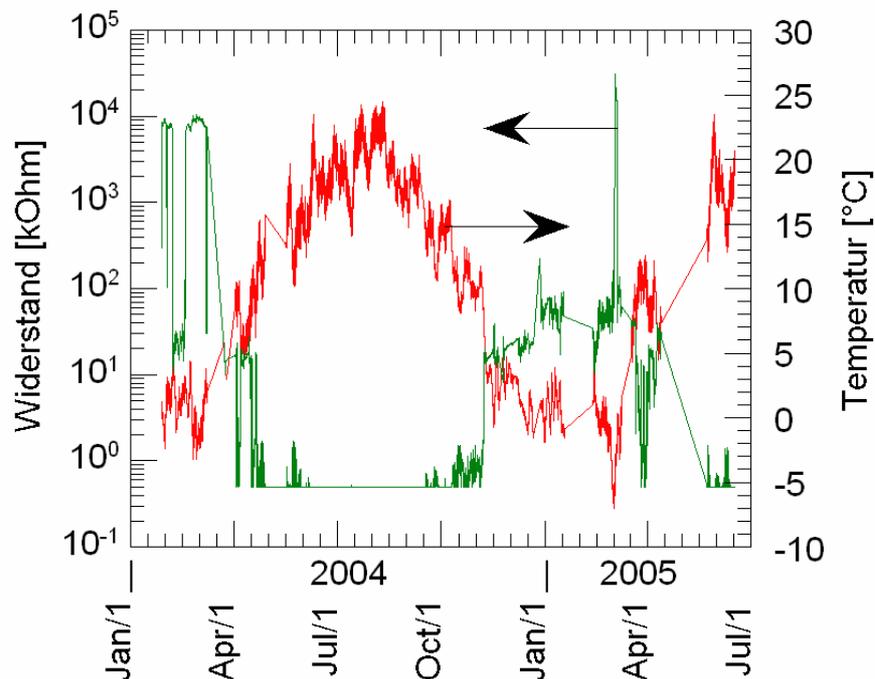
**Bild 4.21:** Widerstand des Ankers 248 und Verlauf der Temperatur in der Nische.

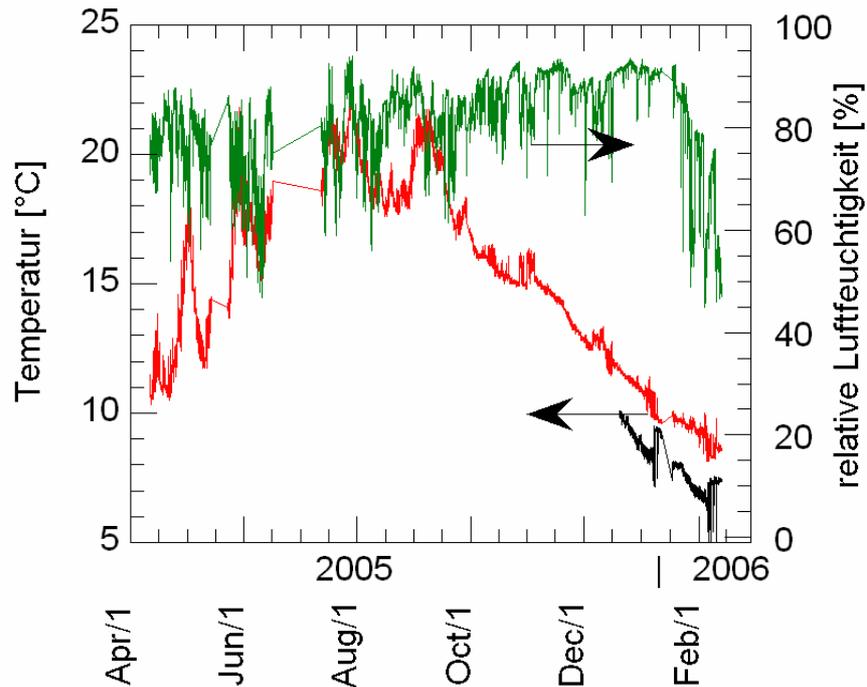
**Bild 4.22:** Relative Luftfeuchtigkeit und Temperatur im südlichen Teil der Pfahlwand Waldheim. Im Dezember wurde ein weiterer Temperaturfühler im nördlichen Teil der Pfahlwand installiert.

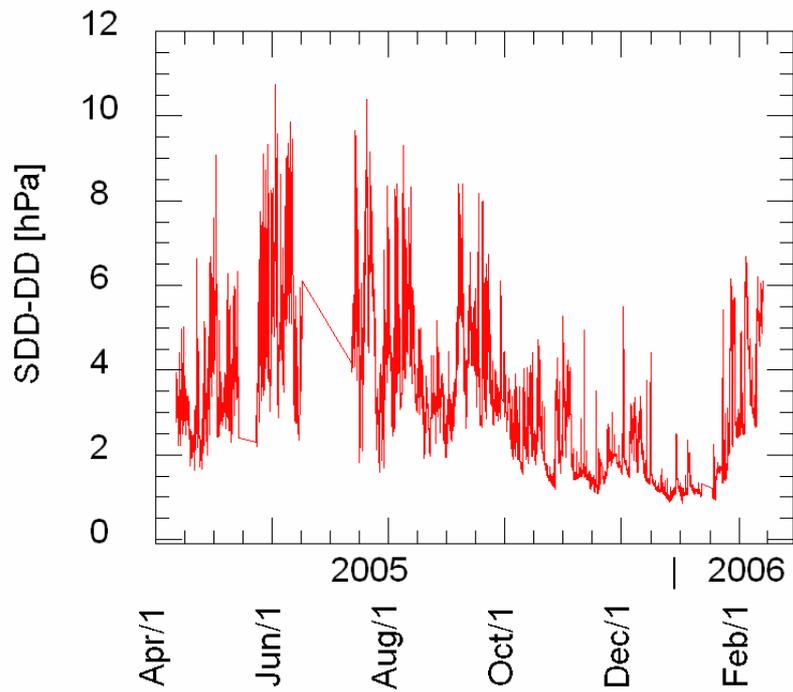
**Bild 4.23:** Dampfdruckdifferenz berechnet aus den Daten in Bild 4.22.
