## **Permanente, vorgespannte Boden- und Felsanker: Fluktuationen des elektrischen Widerstands**

**Permanent, prestressed ground anchors:  
Fluctuations of the electrical resistance**

**Dr. Vollenweider AG, Geotechnik Grundbau Tunnelbau, Zürich  
U. von Matt, dipl. Bauing. ETH/SIA**

**Forschungsauftrag AGB2001/489 auf Antrag der  
Arbeitsgruppe Brückenforschung (AGB)**

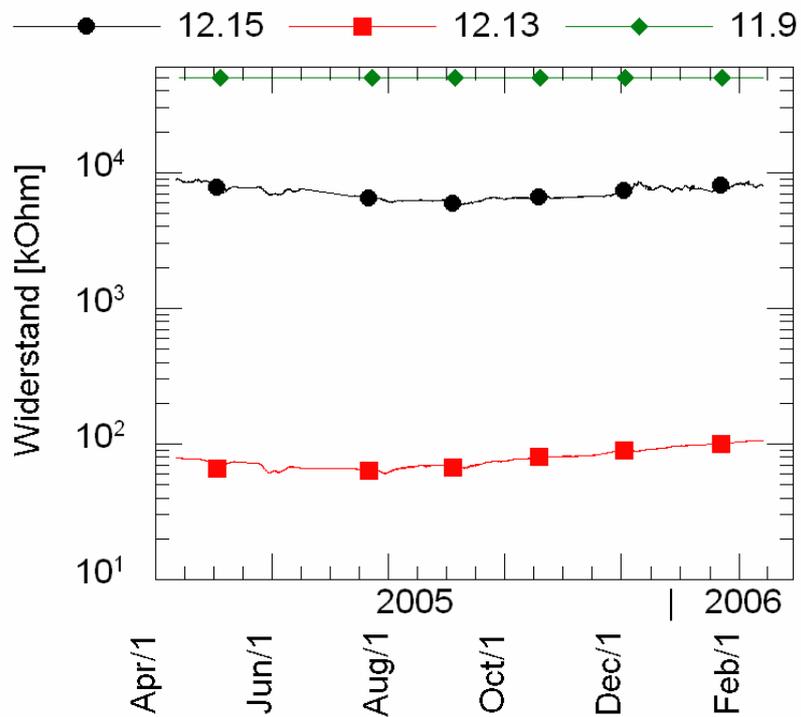
**Bild 4.24:** Widerstand der Anker 12.15, 12.13M und 11.9.

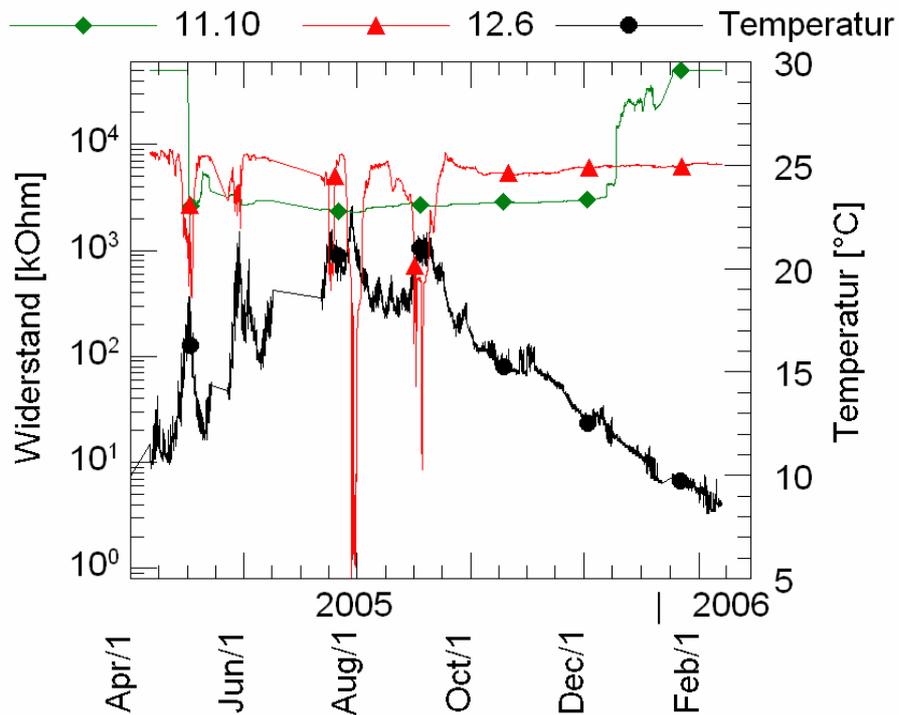
**Bild 4.25:** Verlauf des Widerstands der Anker 11.10 und 12.6M sowie der Temperatur.

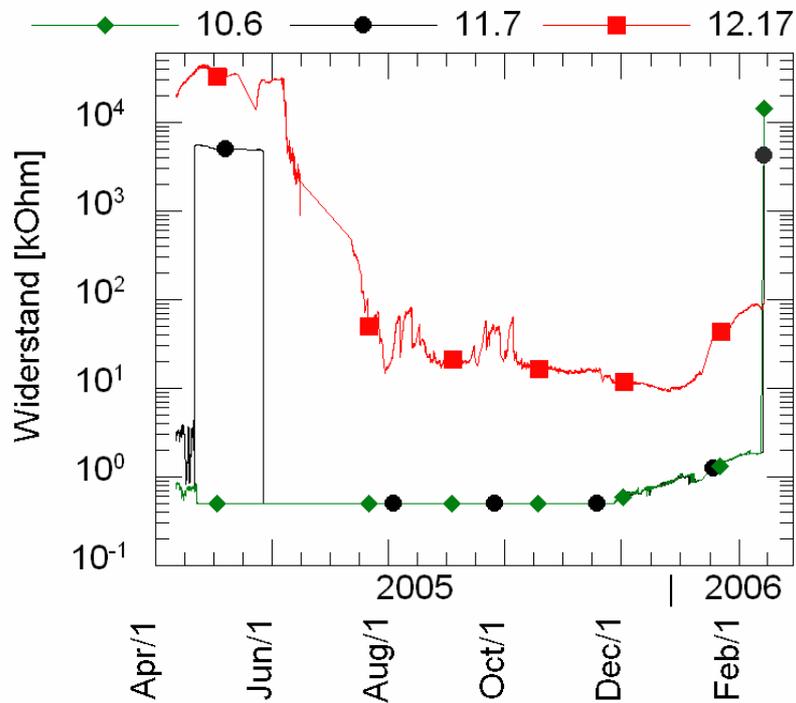
**Bild 4.26:** Widerstandsverlauf der Anker 10.6M, 11.7M und 12.17.

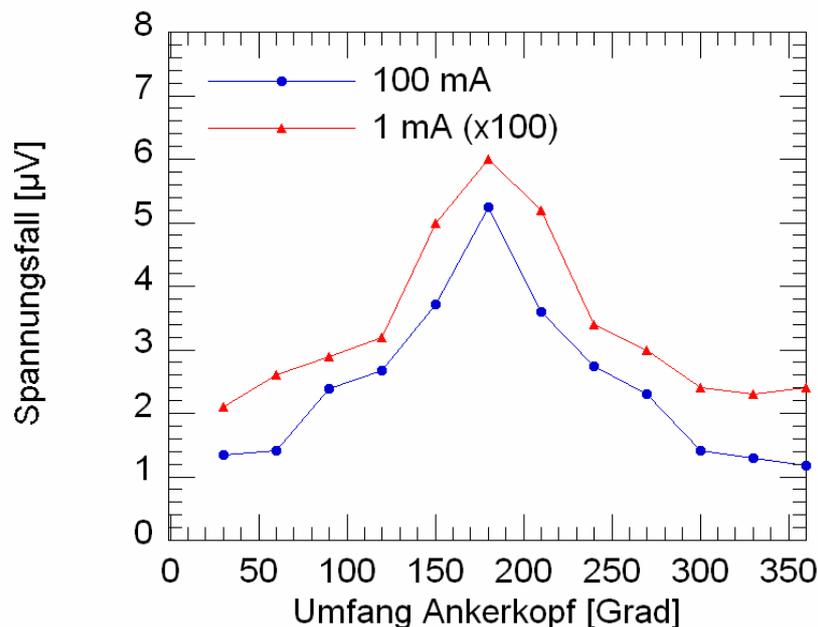
**Bild 5.1:** Spannungsfall über die Höhe des Ankerkopfs bei 100 mA und 1 mA Wechselstrom mit 128 Hz. Die Fehlstelle befindet sich bei 180 Grad. Die Ergebnisse bei 1 mA wurden mit einem Faktor 100 multipliziert.

Aufgrund der Ergebnisse kann gefolgert werden, dass es möglich ist den Strompfad im Bereich des Ankerkopfs zu bestimmen, wenn der Grenzwert des Widerstands nicht erfüllt ist. Diese Messung ermöglicht die Beurteilung, ob der Stromfluss über Ankerkopf und Ankerplatte erfolgt, ohne dass eine Korrosionsgefährdung der Litzen auftritt, oder ob der Strom über die Litzen austritt und folglich eine Korrosionsgefährdung gegeben sein kann. Aufgrund der vorliegenden Ergebnisse ist es sogar möglich, im Falle von Stromfluss über den Ankerkopf die exakte Lage der Fehlstelle auf dem Umfang des Ankerkopfs zu identifizieren.

Die Zuverlässigkeit dieser Messung wird durch verschiedene Faktoren beeinflusst. So erleichtert ein geringer elektrischer Widerstand der Ankerisolation die messtechnische Erfassung des Spannungsfalls, da grössere Ströme eingespielt werden können. Weiter wird die Messung durch starke Ankerköpfe vereinfacht, da der abgreifbare Strompfad länger wird. Dies trifft auch bei Verwendung eines Kraftverteilers oder bei einer Kraftmessdose zu.
