# **Applicabilité de l'enrobé drainant sur les ouvrages d'art du réseau des routes nationales**

**École Polytechnique Fédérale de Lausanne (EPFL)  
Laboratoire des voies de circulation (LAVOC)**

**Mandat de recherche AGB 2004/002 sur demande de l'Office Fédéral de Routes (ASTRA)**

**Janvier 2008**

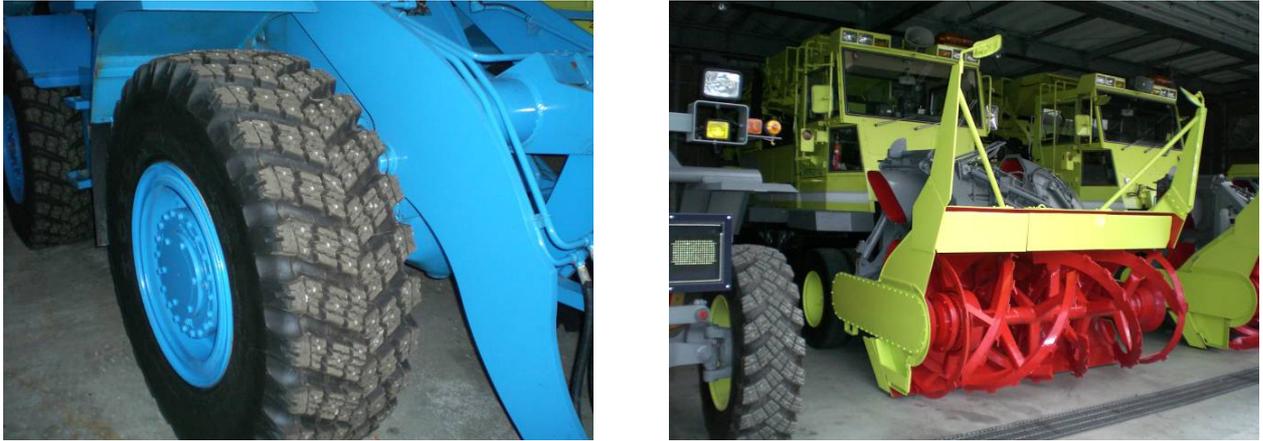
Figure 2: Véhicules d'entretien hivernal.

Les principaux problèmes constatés sur les enrobés drainants ont été l'orniérage et l'arrachage des grains, dû aux passages répétés des véhicules d'entretien hivernal qui peuvent être très agressifs si les conditions atmosphériques l'exigent. En général, ils sont équipés de pneus à clous et il n'est pas rare que les centres d'entretien doivent utiliser des fraiseuses à neige à grande performance qui sont agressives pour l'enrobé drainant pour l'évacuation de celle-ci (Figure 2).

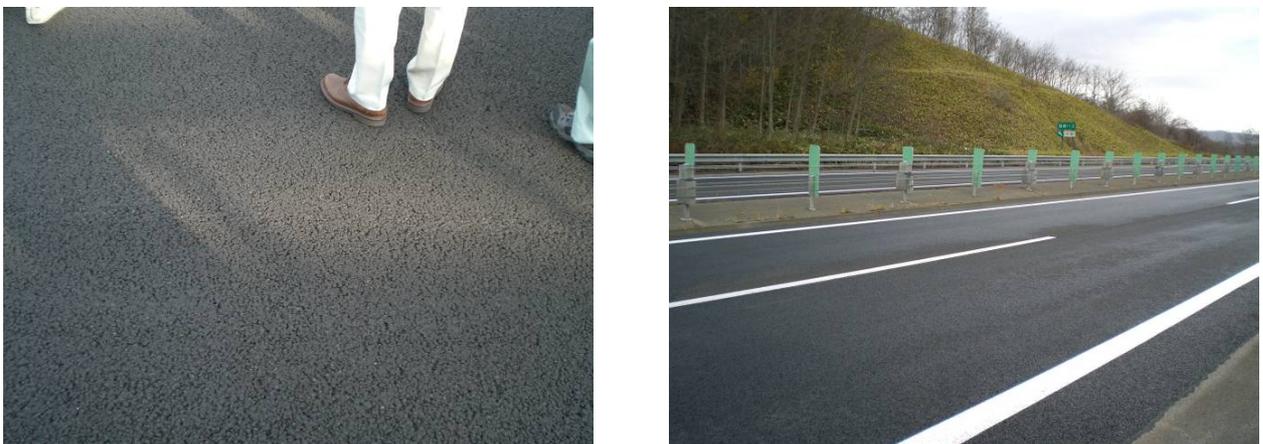
Figure 3: Enrobé drainant de type hybride.

C'est pourquoi un nouveau type de revêtement drainant a été développé et mis en place (Figure 3). Il s'agit d'un revêtement composé d'une couche rigide en béton de ciment d'une épaisseur d'environ 3cm recouvert d'une couche de drainant d'une épaisseur d'environ 1cm. Ce revêtement, désigné hybride, est mis en place en deux phases. Ce nouveau revêtement montre de bonnes propriétés par temps de pluie (réduction des projections d'eau) et durant les chutes de neige (meilleure résistance aux dommages créés par les lames des chasse-neiges). L'administration conclut qu'il est le plus approprié pour les autoroutes d'Hokkaido et qu'il devrait être posé aux endroits à problèmes, par exemple lors d'accidents fréquents. Elle suggère aussi d'améliorer les méthodes de déneigement, afin de faire en sorte qu'elles ne soient pas aussi agressives qu'elles ne le sont actuellement.

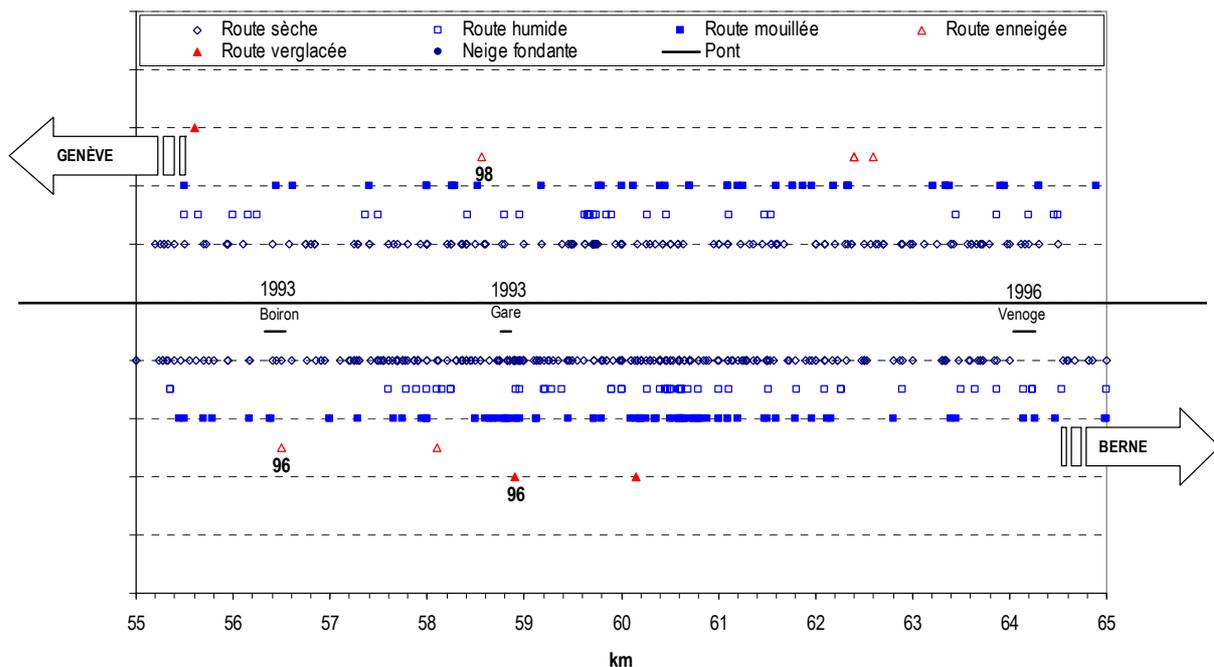
Figure 5: Statistiques d'accidents sur les ponts en enrobé drainant – Autoroute A1.

Pour les ponts revêtus en drainant de l'autoroute A1 (Figure 5), seul le pont de la Venoge peut faire l'objet d'une comparaison avant/après la pose du drainant, puisque le pont du Boiron et le pont de la Gare ont été recouverts de drainant une année avant les premières données d'accidents disponibles. On remarque qu'en valeur absolue, le nombre d'accidents sur les ponts, sous conditions typiquement hivernales, n'est pas plus élevé que hors des ponts.

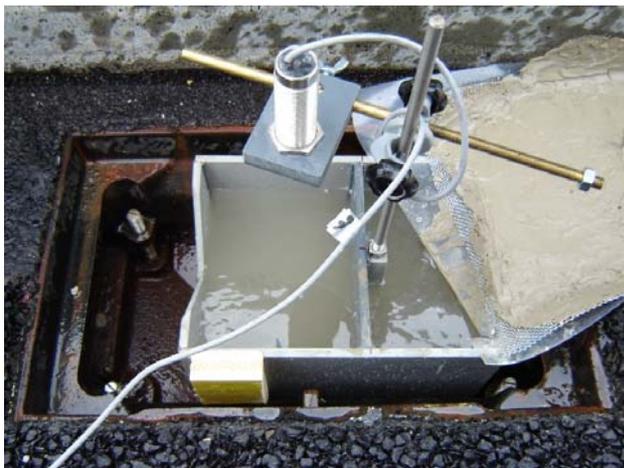
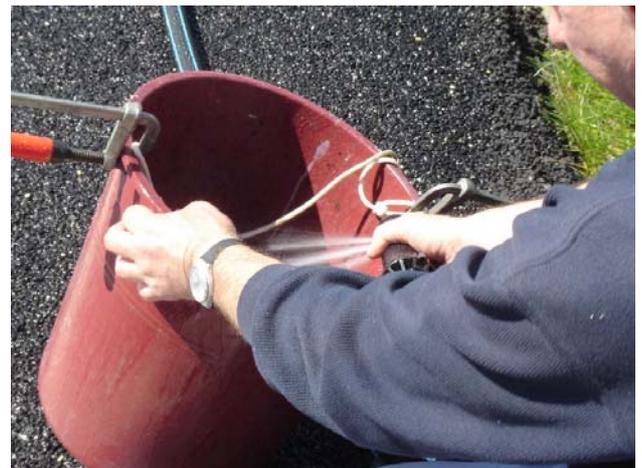
Figure 14: Mesure du débit sortant et entrant.

- Un système de mesure et d'enregistrement du débit sortant: formé d'un déversoir triangulaire couplé à un capteur à ultrasons qui mesure la hauteur d'eau de la surface libre et la convertit en débit. Le débit entrant est obtenu au début et à la fin de chaque essai en mesurant la masse d'eau sortant d'une buse sur une durée déterminée (Figure 14).

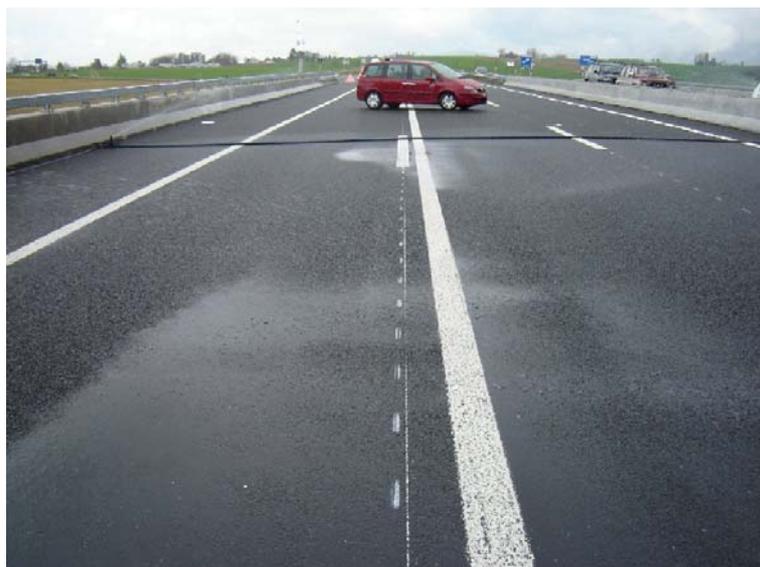
Figure 16: Zones saturées sur le pont.

- Une saturation locale a été observée se traduisant par l'apparition d'un film d'eau après 8 minutes d'arrosage. La zone saturée était une bande longitudinale régulière localisée sur le bord gauche de la voie d'accélération (Figure 16).

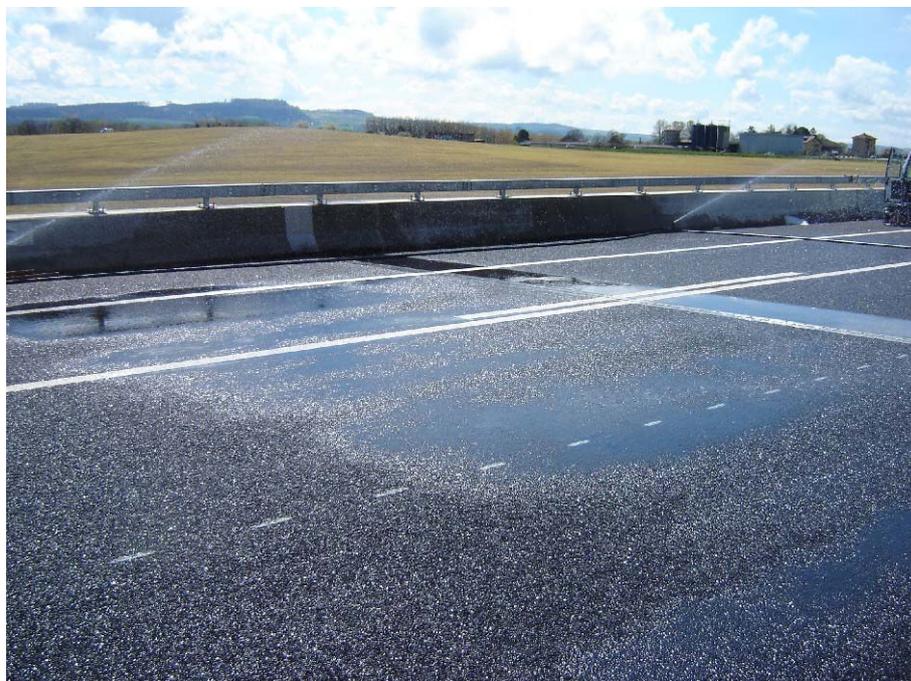
Figure 18: Zone fortement saturées en aval du joint.

- La saturation du revêtement en enrobé drainant est uniquement survenue du côté aval (point bas) de la pente longitudinale. Cette surface saturée correspondant à la limite de démarrage du chantier de pose en dehors du pont (Figure 18 et Figure 19).
- L'écoulement en amont du joint s'est effectué normalement sans aucune résurgence à l'interface, entre la limite du pont et le joint.
- A la fin de l'arrosage, le même type de saturation a été observé, comme dans la première étape. Cette dernière n'est cependant pas aussi prononcée qu'en aval du joint d'autant plus que l'eau qui s'écoule en amont ne vient pas se cumuler avec celle en aval.

- Il n'existe pas de résurgences d'eau dues à une obturation de l'écoulement longitudinal au droit du joint. Les vides sont vraisemblablement plus faibles en aval du joint dans une zone de démarrage de la pose ayant probablement subi un compactage trop important.
- La saturation en surface disparaît rapidement à l'arrêt de l'arrosage. La baisse rapide du débit drainé ne suit pas une loi classique de tarissement théorique d'une source mais présente plutôt une courbe plus creusée et plus conforme à un écoulement en milieu poreux 2D.

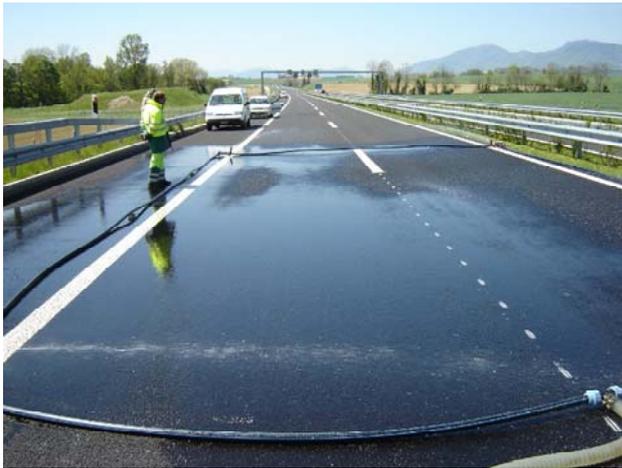
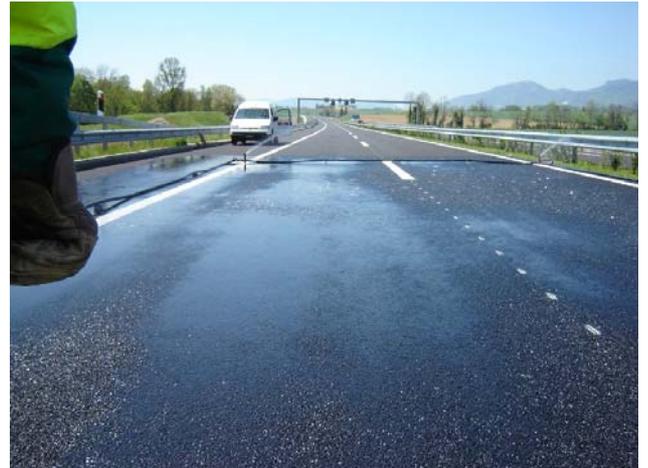
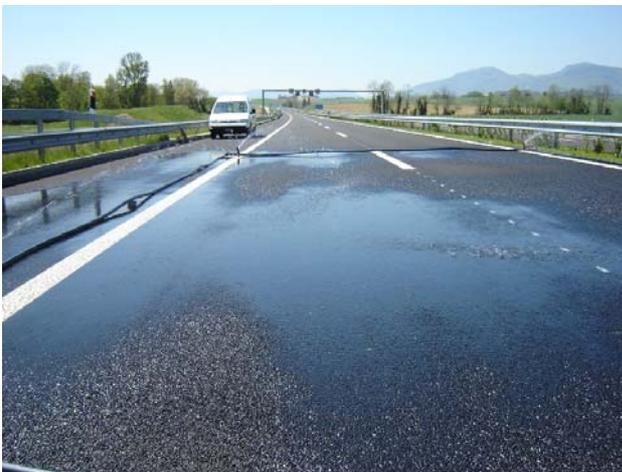
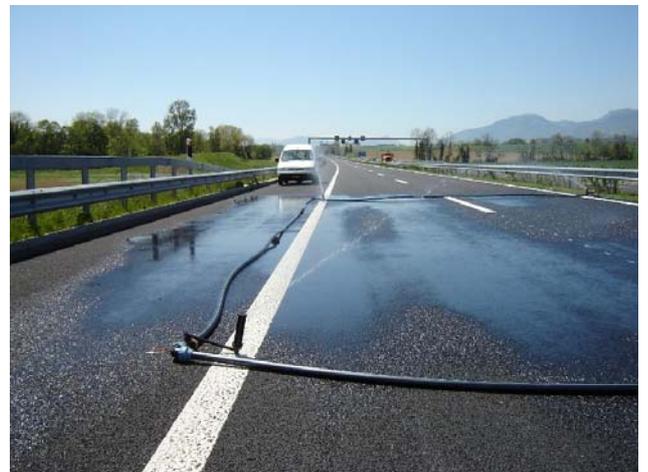
**Figure 21:** Saturation apparente du revêtement pour différents niveaux d'intensité de pluie.

En considérant que l'établissement d'un écoulement en surface (apparition d'un film d'eau) est la condition qui détermine un état saturé, il est clairement apparu que, même pour l'intensité la plus faible (18.1mm/h), le revêtement présente dans certaines zones un ruissellement en surface.

Les photos ci-après (Figure 21) ainsi que les observations in situ ont permis d'estimer la capacité drainante du revêtement pour une intensité comprise entre 21.5 et 25.4mm/h. Cette estimation grossière a considéré comme seuil de saturation le recouvrement de la macrotexture par le film d'eau sur plus ou moins toute la longueur de la section arrosée.

L'intensité de 18.1mm/h a induit certes un ruissellement en surface sur la BAU et essentiellement en aval de la faible déclivité longitudinale mais elle s'est caractérisée dans l'angle opposé (le point le plus haut) par une surface qui sèche sous l'effet des rafales de vent. Le vent, soufflant vers la direction amont, n'a pu être considéré comme la cause du ruissellement en aval.

Intensité : 27.4mm/h

Intensité : 21.5mm/h

Intensité : 18.1mm/h

Intensité : 25.4mm/h

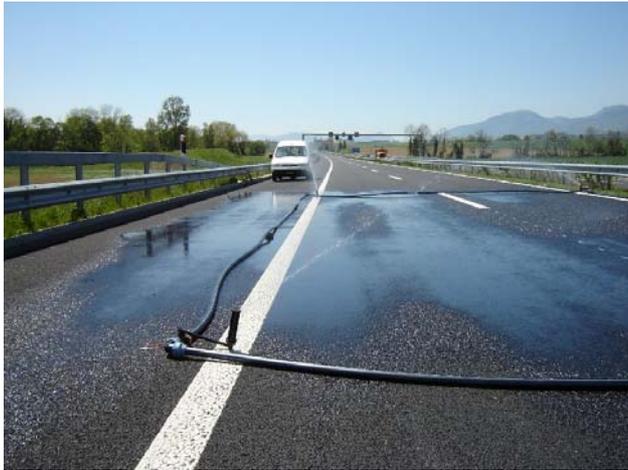
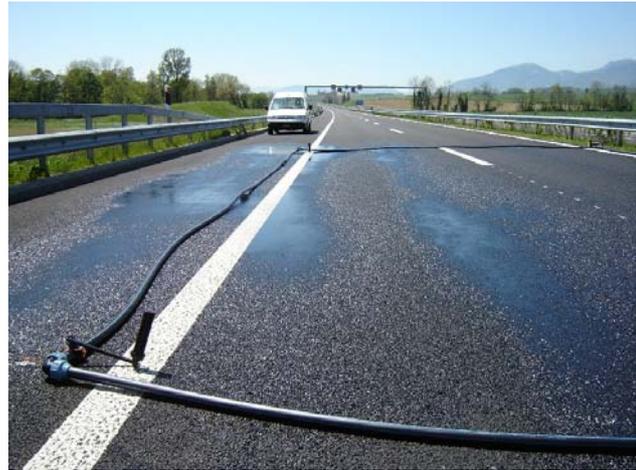
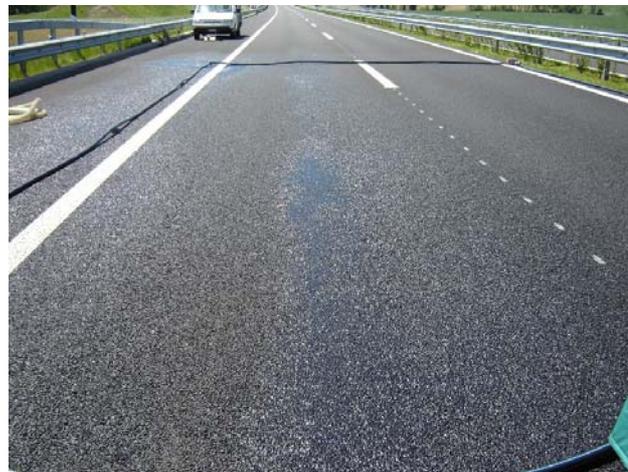
**Figure 22:** Disparition du film d'eau en surface après l'arrêt de l'arrosage.

Le film d'eau a rapidement disparu après l'arrêt de l'arrosage (Figure 22).

Arrêt de l'arrosage

Après 9min

Après 17min

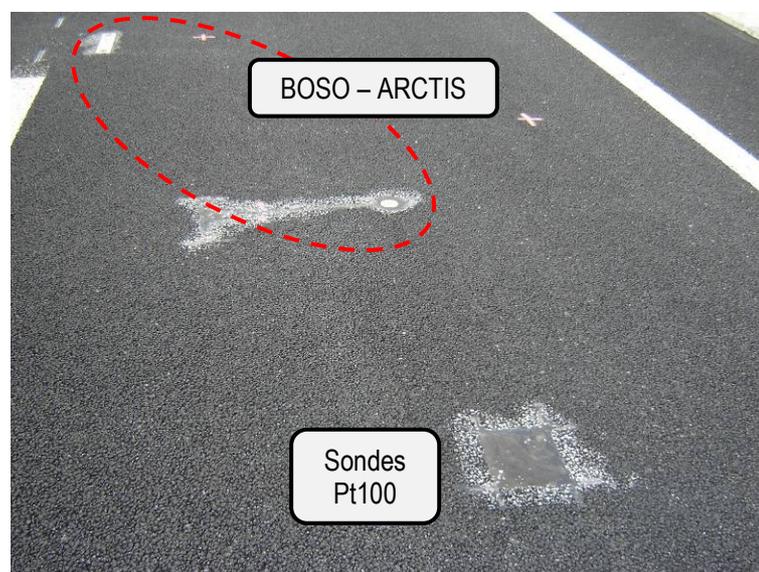
Figure 29: Vue des sondes à la surface du pont.

Les sondes BOSO et ARCTIS sont des sondes actives qui refroidissent artificiellement leurs surfaces pour déterminer à quel instant précis il y a formation de glace. Elles peuvent être utilisées de manière autonome ou combinée. Pour le deuxième cas, l'exploitation simultanée de deux sondes permet, grâce à un procédé de cycles de refroidissement parallèles, un temps de réponse rapide, tout en offrant une certaine redondance aux mesures effectuées. Le modèle utilisant les deux sondes actives en même temps assure donc une fiabilité optimale des données. Pour le cas de la planche d'essai sur le pont de l'Arnon, une sonde BOSO seule a été installée sur remblai, tandis que sur le pont, les deux sondes actives ont été mises en place.

Le fonctionnement des deux sondes est semblable mais se différencie toutefois par certains paramètres. La sonde BOSO permet de refroidir activement par cycle sa surface de 2°C au-dessous de la température de la chaussée grâce à un élément thermique Peltier. Elle mesure ensuite les conditions de surface refroidie et peut de cette façon détecter directement la formation de glace. Les grandeurs physiques intéressantes à en tirer sont la température de la surface de la chaussée ainsi que l'état de cette chaussée (sèche, humide, mouillée à différents niveaux, verglacée, gelée). La BOSO intègre également une combinaison de capteurs de mesure actifs et passifs pour garantir une meilleure fiabilité des données récoltées.

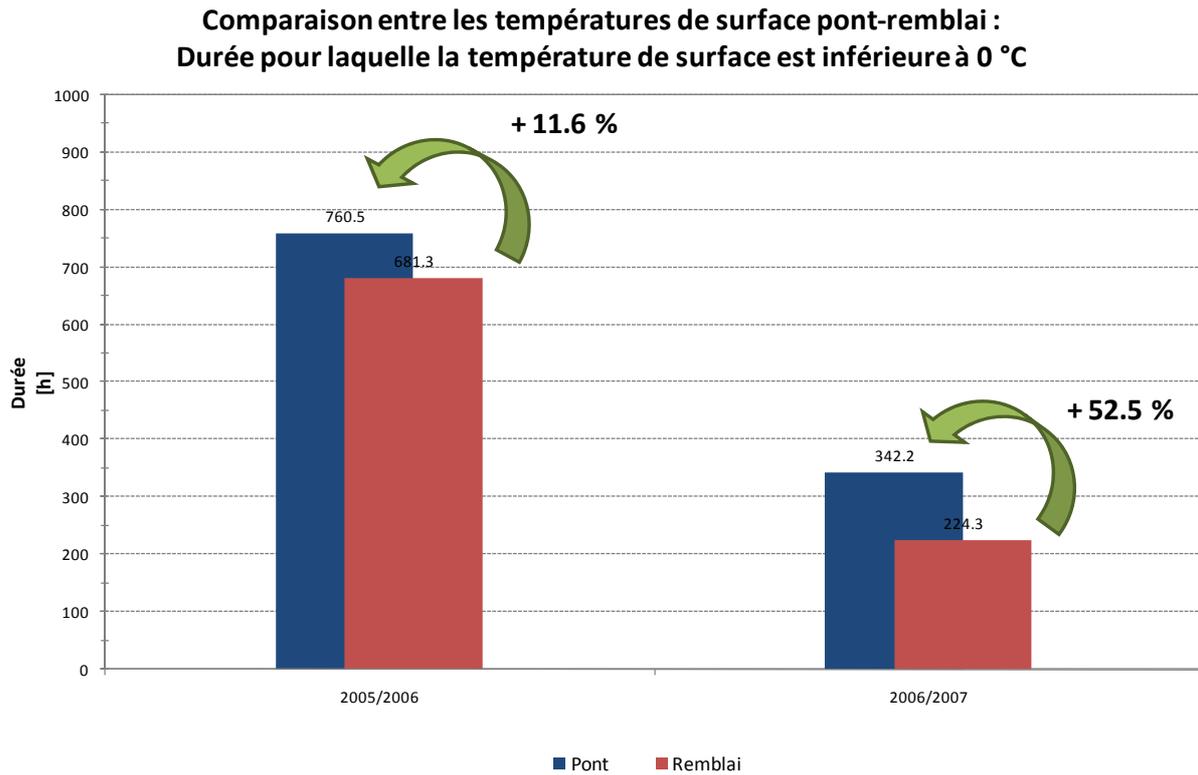
**Figure 34:** Durées des périodes où les températures de surface (pont/remblai) sont inférieures à 0°C.

La différence de température entre la surface du pont et la surface du remblai est d'autant plus marquée pour des valeurs extrêmes. Les périodes pendant lesquelles la température se trouve en-dessous de 0°C sont en effet plus nombreuses sur le pont que sur le remblai. Pour l'hiver 2006/2007 par exemple, la température de surface du remblai était inférieure à 0°C pendant 224 heures, alors qu'elle l'était pendant 342 heures pour le pont. Ceci correspond à une augmentation de 52.5% sur tout l'hiver (Figure 34).

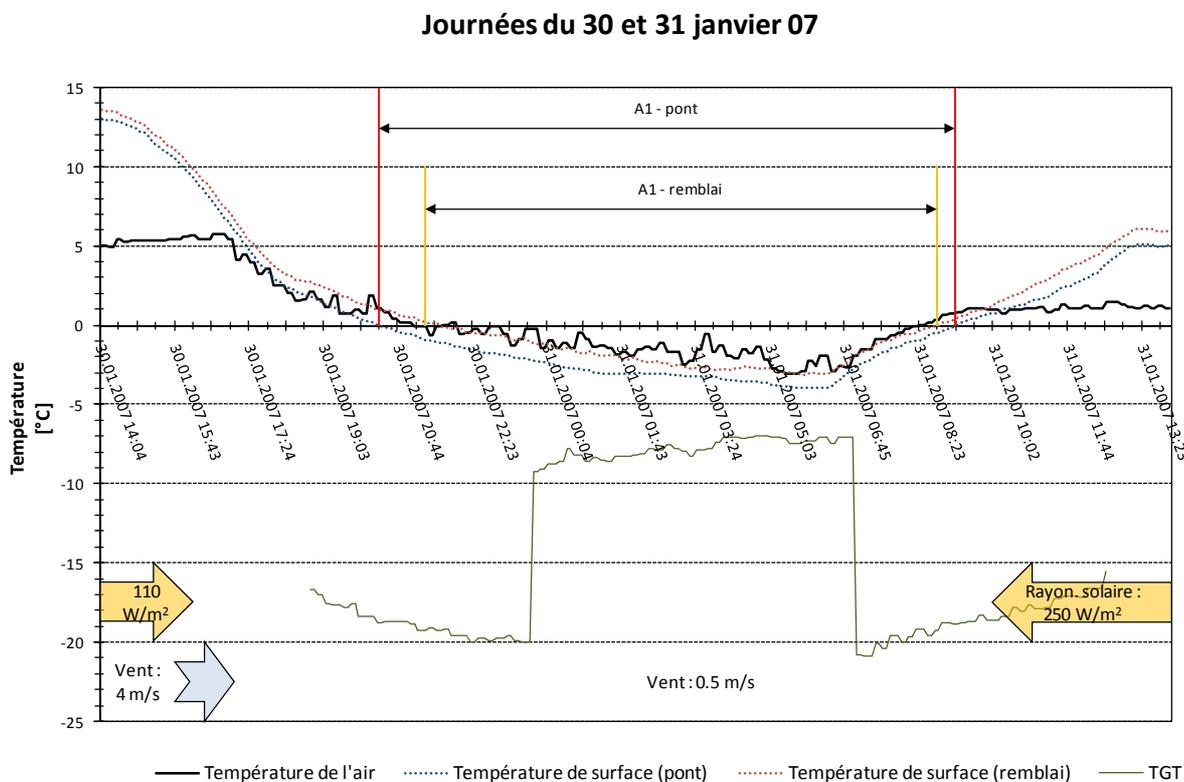
Figure 45: Événement 1 – Nuit du 30 au 31 janvier 2007.

Un cas fréquent est celui se produisant la nuit, quand les chaussées sur pont et sur terrain sont humides (rosée, brume, etc.) sans qu'il y ait de précipitation. Cette situation s'est présentée par exemple pendant la nuit du 30 au 31 janvier 2007 (Figure 45).

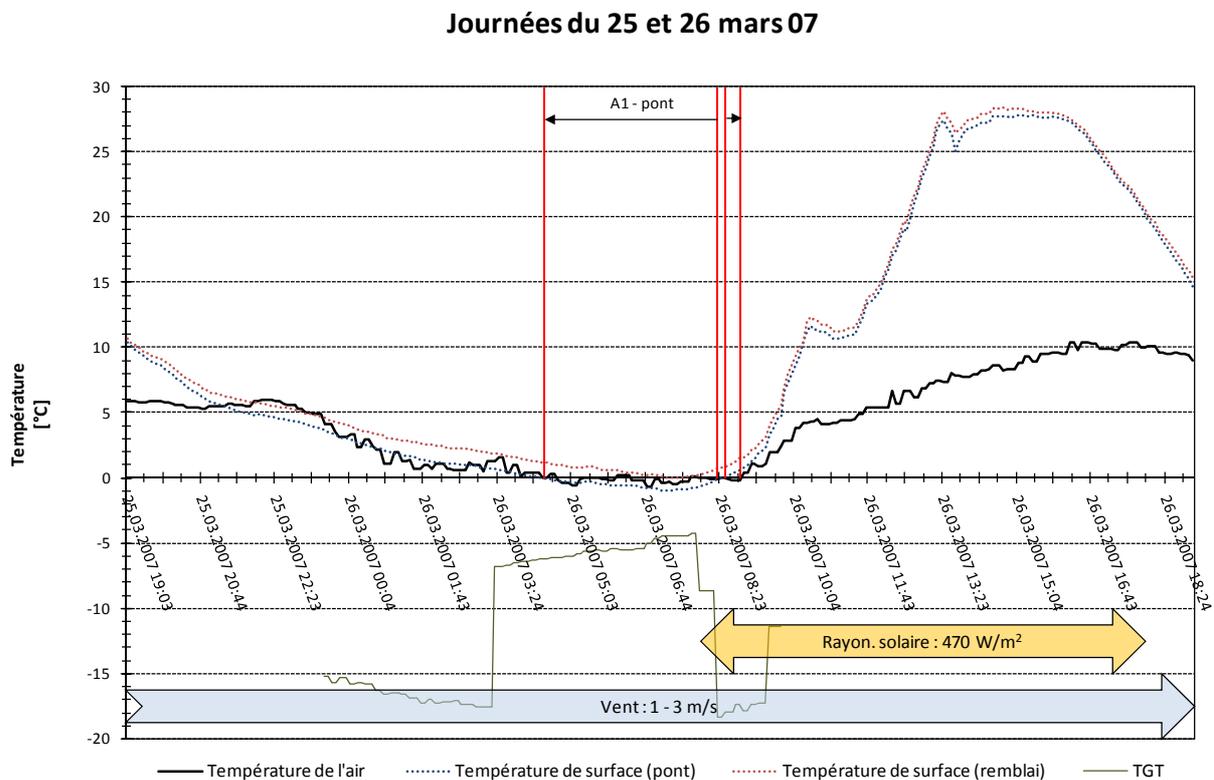
**Figure 46:** Événement 2 – Nuit du 25 au 26 mars 2007.

Durant cet événement avec des températures générales plus clémentes et une température de la surface du remblai continuellement au-dessus de  $0^\circ\text{C}$ , l'alarme A1 ne se déclenche pas pour celui-ci. Par contre, elle se déclenche sur le pont lorsque la température de sa surface passe au-dessous de  $0^\circ\text{C}$ . Cet événement s'est produit pendant la nuit du 25 au 26 mars 2006 (Figure 46).

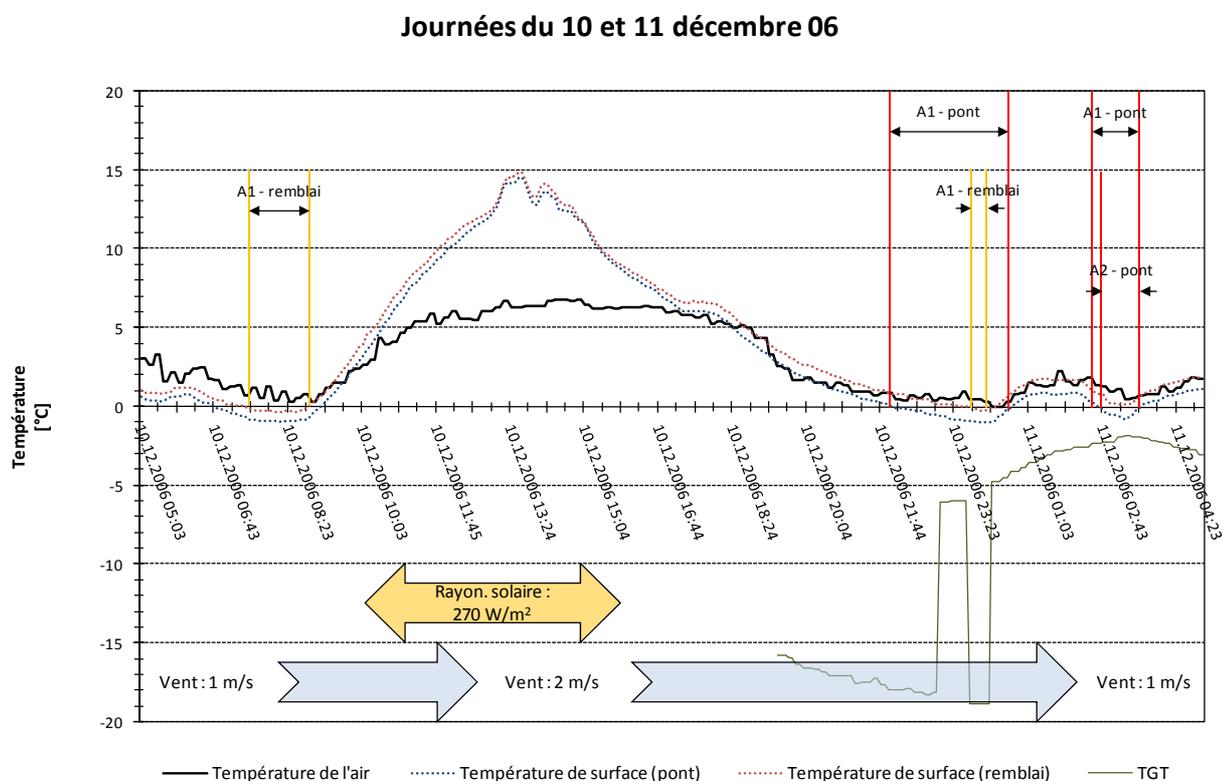
**Figure 47:** Événement 3 – Journées du 10 et 11 décembre 2006.

Pendant la journée du 10 décembre 2006 et de la nuit qui a suivi, deux périodes d'alarmes se sont présentées. Il y a eu des alarmes A1 sur le pont et sur le remblai ainsi qu'une alarme A2 sur le pont (Figure 47).

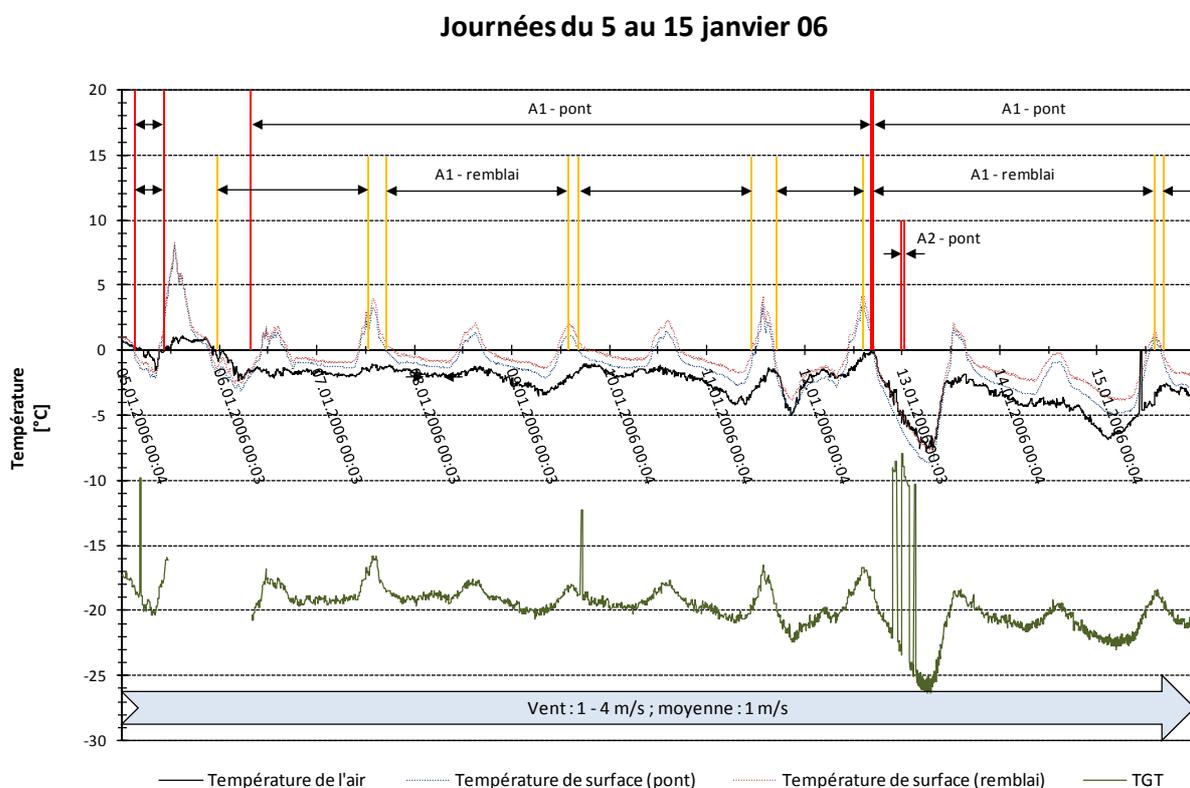
**Figure 48:** Événement 4 – Période du 5 au 15 janvier 2006.

Au début de l'année 2006 une longue période de froid prolongé s'est produite. Pendant 10 jours consécutifs (du 5 au 15 janvier) la température de l'air est restée continuellement en-dessous de 0°C (Figure 48).

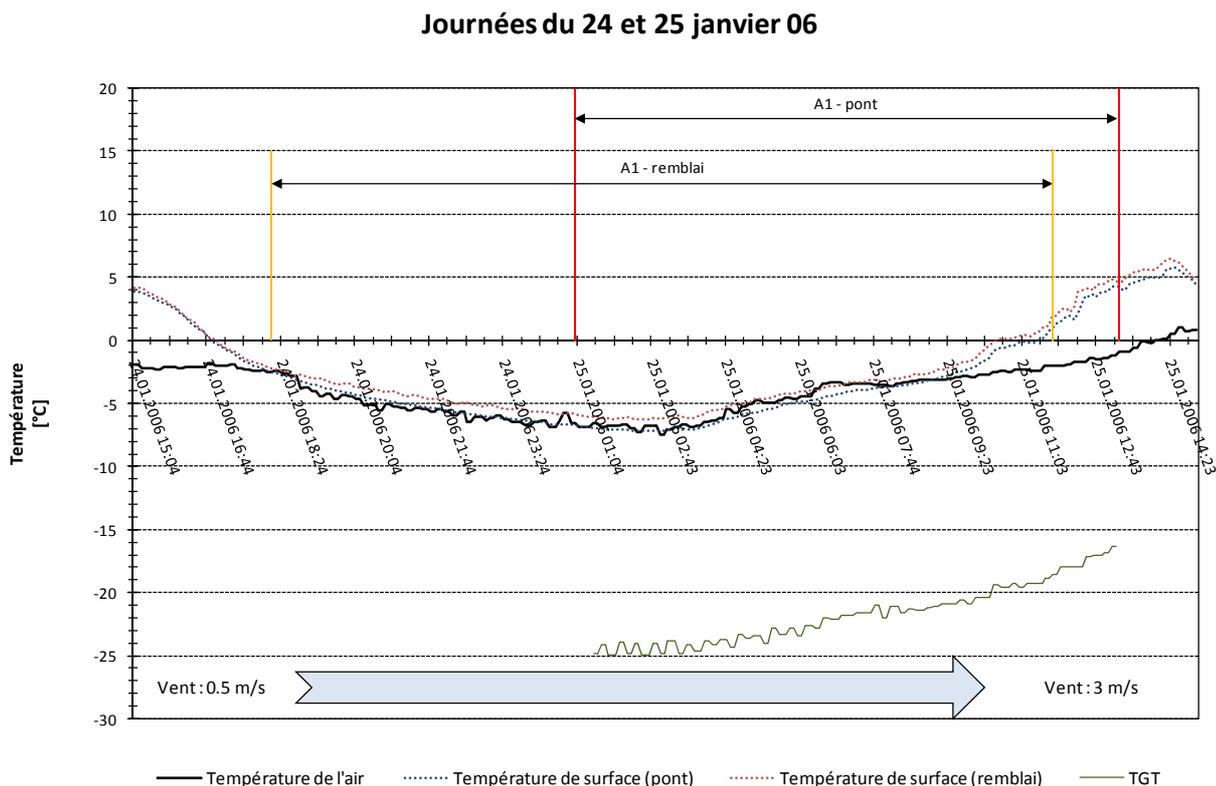
Figure 49: Événement 5 – Nuit du 24 au 25 janvier 2006.

La nuit du 24 au 25 janvier 2006 est semblable à l'événement 1 du point de vue des caractéristiques météorologiques. Par contre, les alarmes A1 ne sont pas apparues de la même manière (Figure 49).

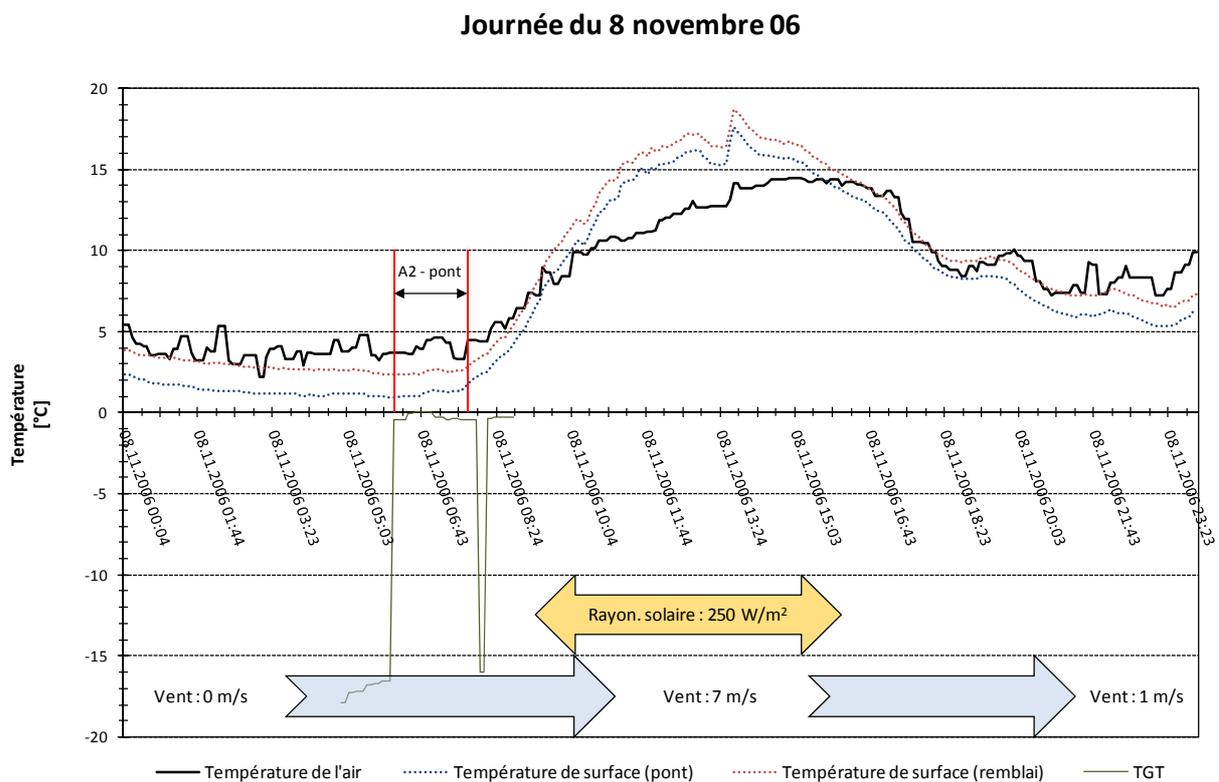
**Figure 50:** Événement 6 – Journée du 8 novembre 2006.

La journée du 8 novembre 2006 est caractérisée par l'apparition d'une alarme A2, alors qu'aucune alarme A1 n'a été détectée et que les températures de l'air et des deux surfaces étaient supérieures à 0°C (Figure 50).

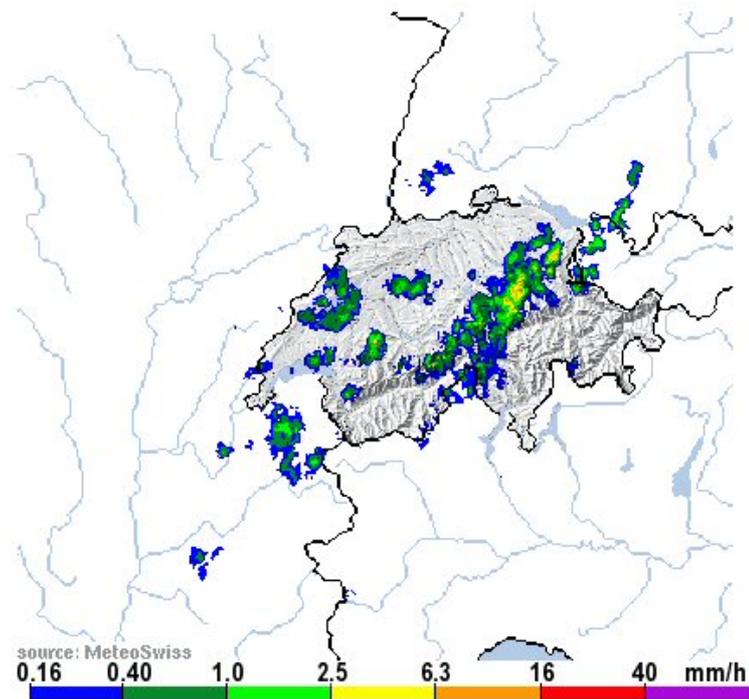
Figure 52: Image radar de la Suisse à 4h 30 le 3 janvier 2007 (Meteosuisse).

En présence de précipitations de neige ou de pluie, les températures de l'air et de la surface peuvent subir des variations rapides se produisant sur de très courtes périodes. Ceci se traduit par des pics très petits entre les périodes où il pleut ou neige et les périodes où il n'y a pas de précipitation. En cas de neige, l'alarme A2 est très souvent déclenchée et la température du point de congélation s'approche des 0°C du fait du brassage du sel avec la neige. L'image radar (Figure 52) indique le passage de plusieurs fronts pluvieux pendant la nuit du 2 au 3 janvier 2007.

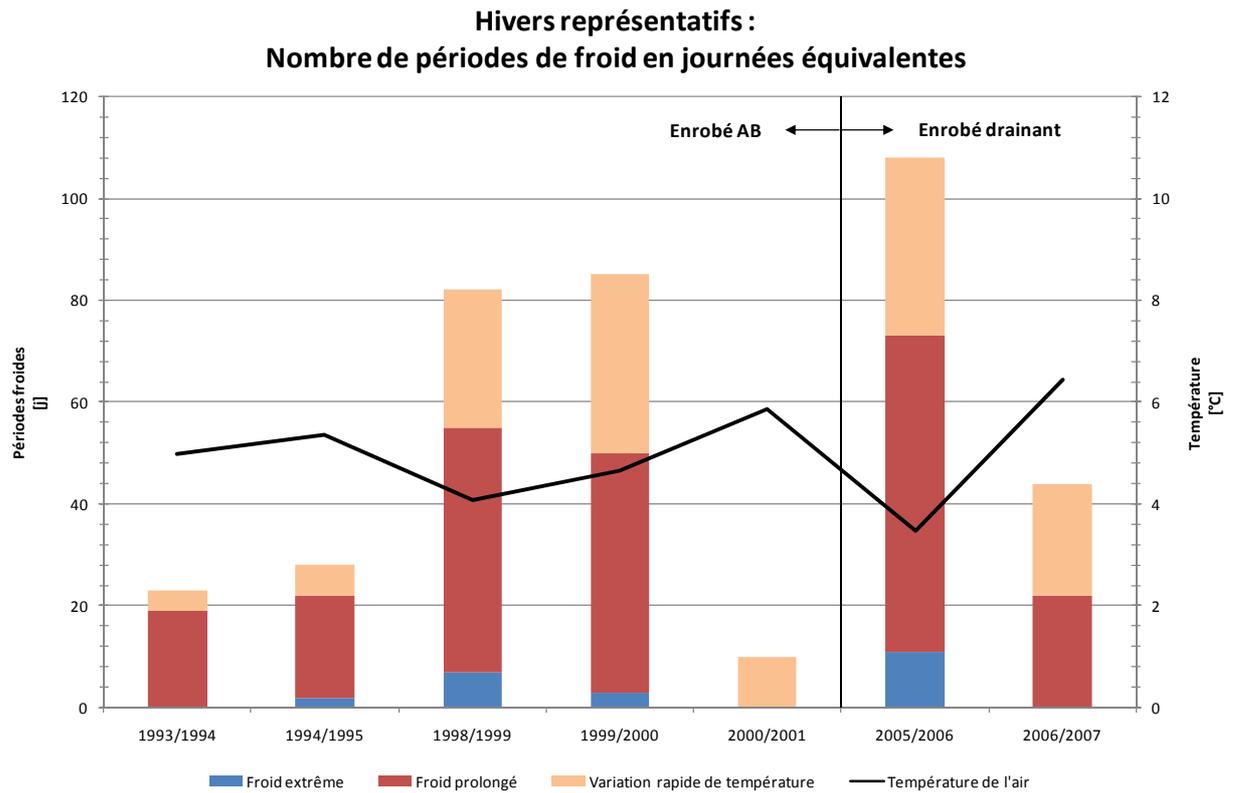
Figure 56: Nombre de périodes-types pour les hivers représentatifs.

Le recours à des situations bien spécifiques permet de comparer les deux types d'enrobés se trouvant au même endroit, mais pendant des hivers différents. Ces périodes représentent des cas particuliers ayant une grande influence sur le comportement hivernal d'un revêtement quelconque. Pour arriver à une bonne concordance entre deux périodes, plusieurs facteurs doivent être pris en compte. Il s'agit principalement de la température de l'air, de l'humidité relative et du rayonnement solaire qui doivent être semblables d'une situation à l'autre. Sur la figure ci-après, le nombre de périodes-types (en journées équivalentes) est donné pour les hivers représentatifs.

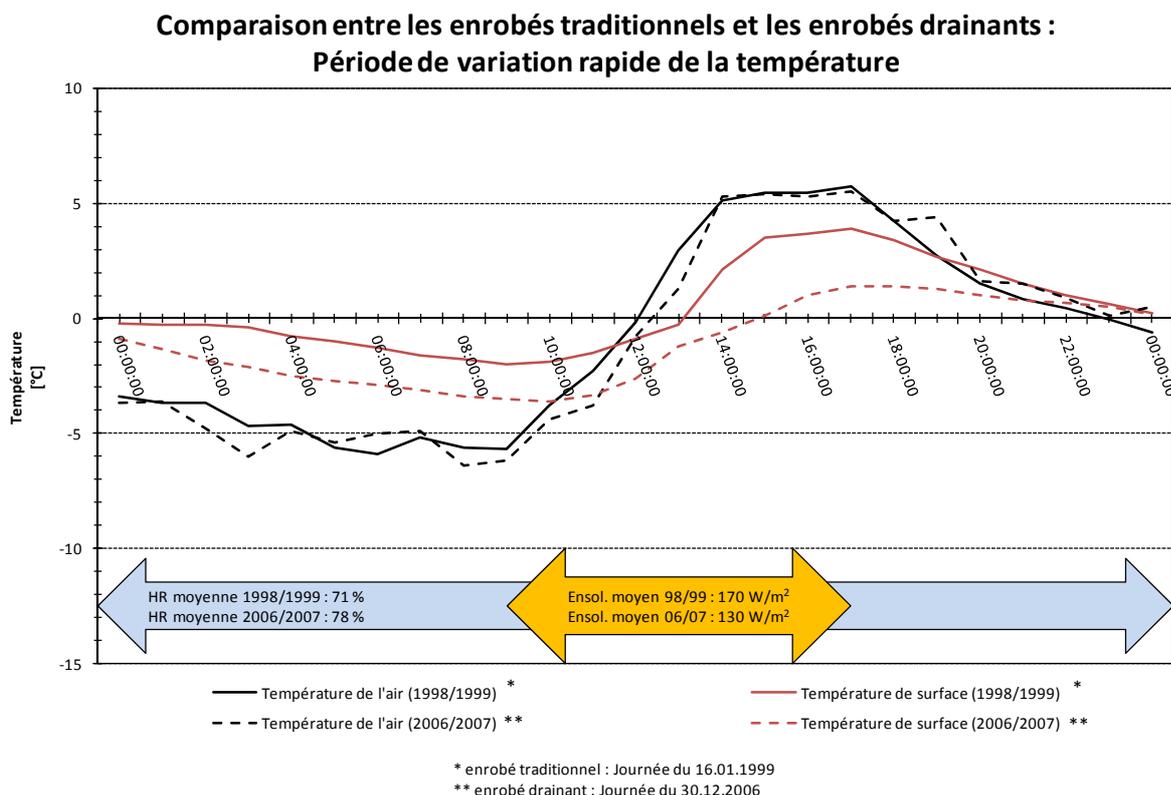
Figure 60: Premier exemple de deux périodes de variation rapide de température semblables.

Le comportement d'un enrobé lors de périodes de variation rapide de température, a pu être observé à l'aide de quelques cas particuliers. Sur les figures ci-après deux de ces cas sont donnés: Le premier représente une augmentation de plus de 10°C de la température de l'air, alors que le deuxième montre le cas d'une baisse de température du même ordre de grandeur.

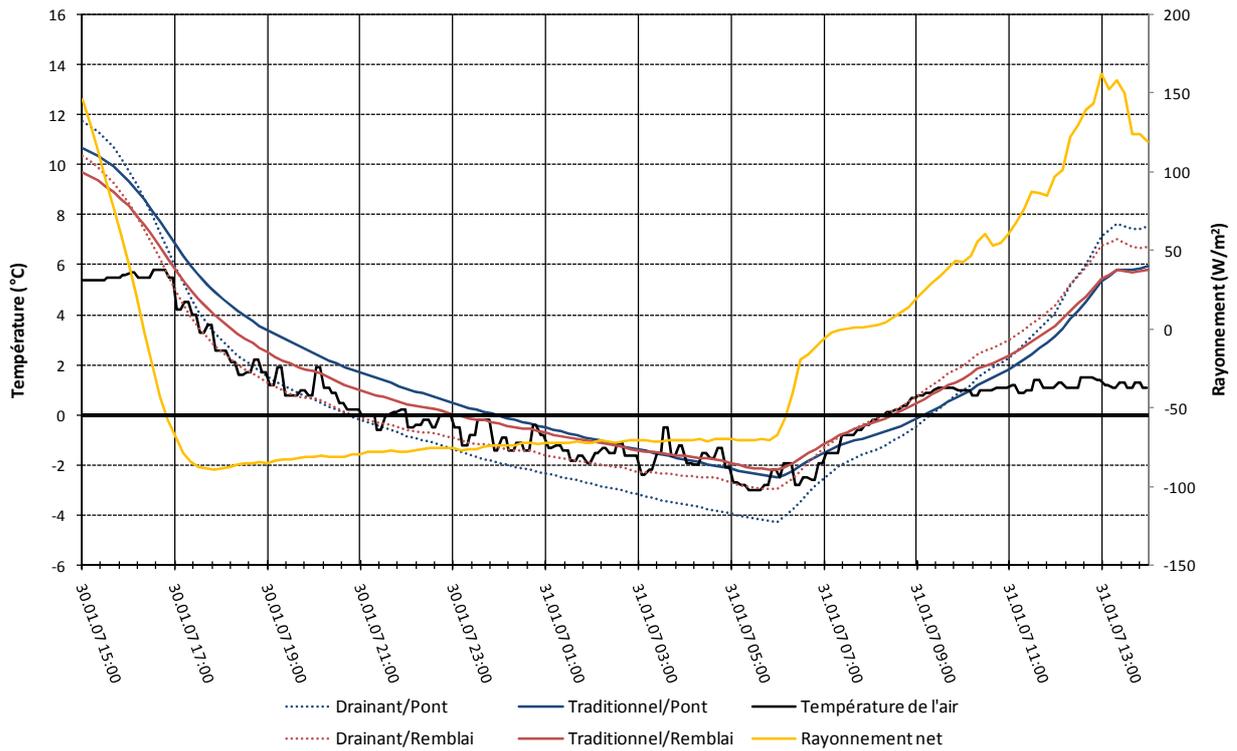
Figure 70: Modélisation de l'événement 1 – Nuit du 30 au 31 janvier 2007.

L'événement 1 est caractérisé par une baisse de la température de l'air de 6°C à -3°C pendant la nuit. Le vent est très faible et le ciel dégagé lors d'une grande partie de la nuit. Le matin du 31 janvier, un rayonnement net plus élevé (dû au rayonnement solaire direct) fait remonter la température de l'air au-dessus de 0°C (Figure 70).

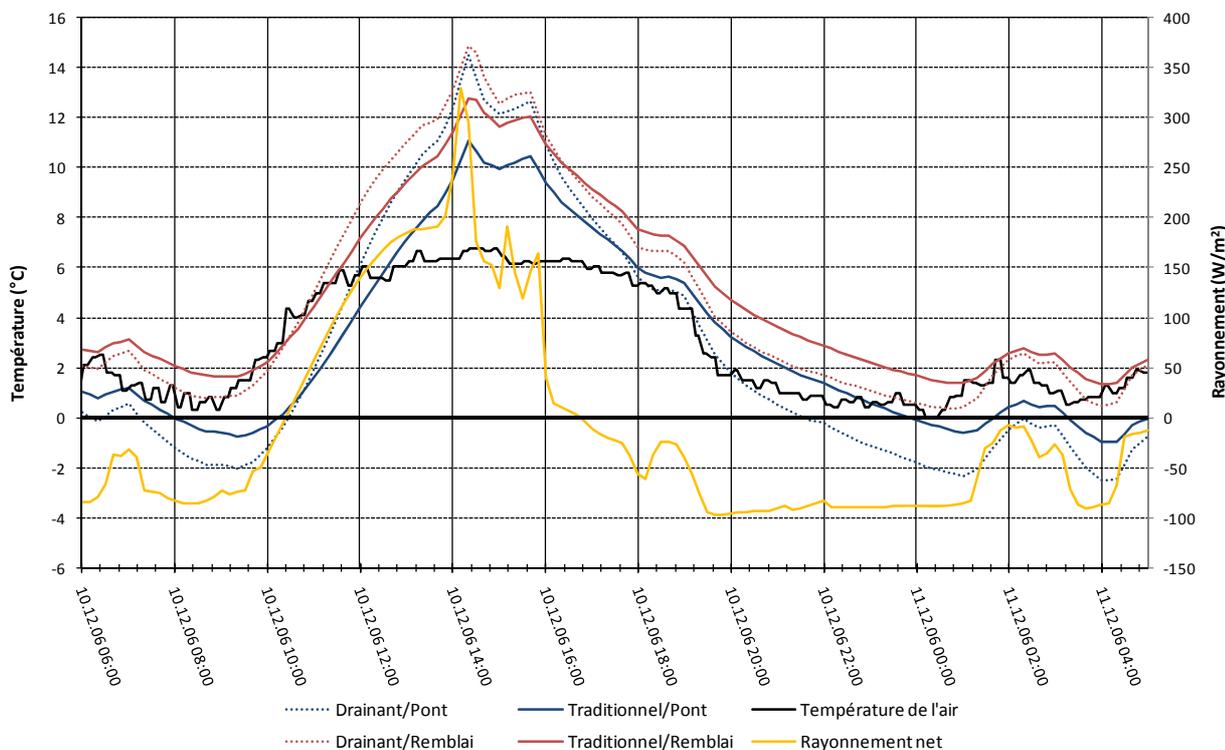
**Figure 71:** Modélisation de l'événement 3 – Journées du 10 et 11 décembre 2006.

L'événement 3 est caractérisé par l'apparition de deux moments critiques, l'un se produisant le matin (10 décembre 2006) et l'autre pendant la nuit (10 au 11 décembre 2006). La température de l'air s'approche de la température de 0°C, mais celle-ci n'est finalement jamais atteinte. Le vent reste très faible lors des deux moments critiques, mais devient plus important le jour (jusqu'à 2m/s). Le ciel est dégagé lors d'une grande partie de cette période. Pendant la journée du 10 décembre un rayonnement net élevé (dû au rayonnement solaire direct) fait remonter la température de l'air jusqu'à ~6°C (Figure 71).

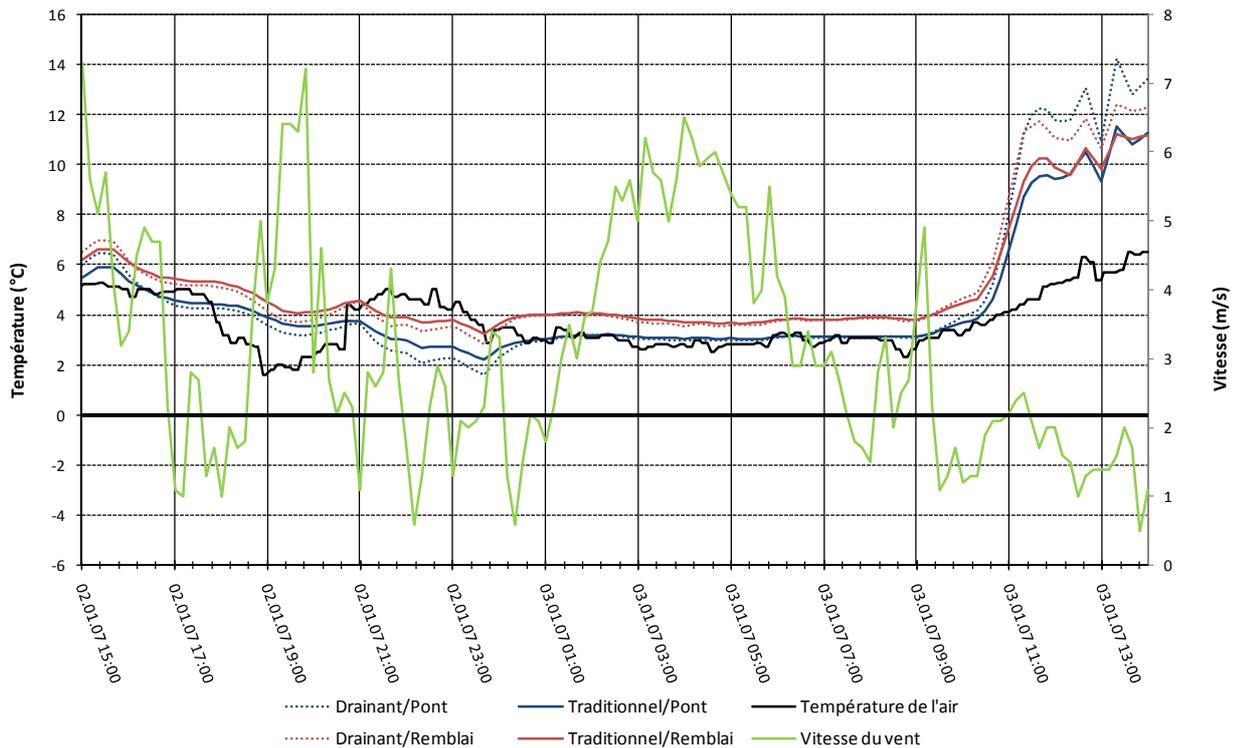
Figure 72: Modélisation de l'événement 7 – Nuit du 2 au 3 janvier 2007.

L'événement 7 est caractérisé par une température de l'air assez constante, se situant entre 2 et  $5^{\circ}\text{C}$  pendant toute la nuit. Le vent est très instable et peut monter jusqu'à des vitesses de  $7\text{m}/\text{s}$ . Le ciel est couvert lors de la majeure partie de cette période (rayonnement net nul). Vers 11h du matin du 3 janvier, un rayonnement solaire direct conséquent (jusqu'à  $420\text{W}/\text{m}^2$ ) fait remonter la température de l'air (Figure 72).

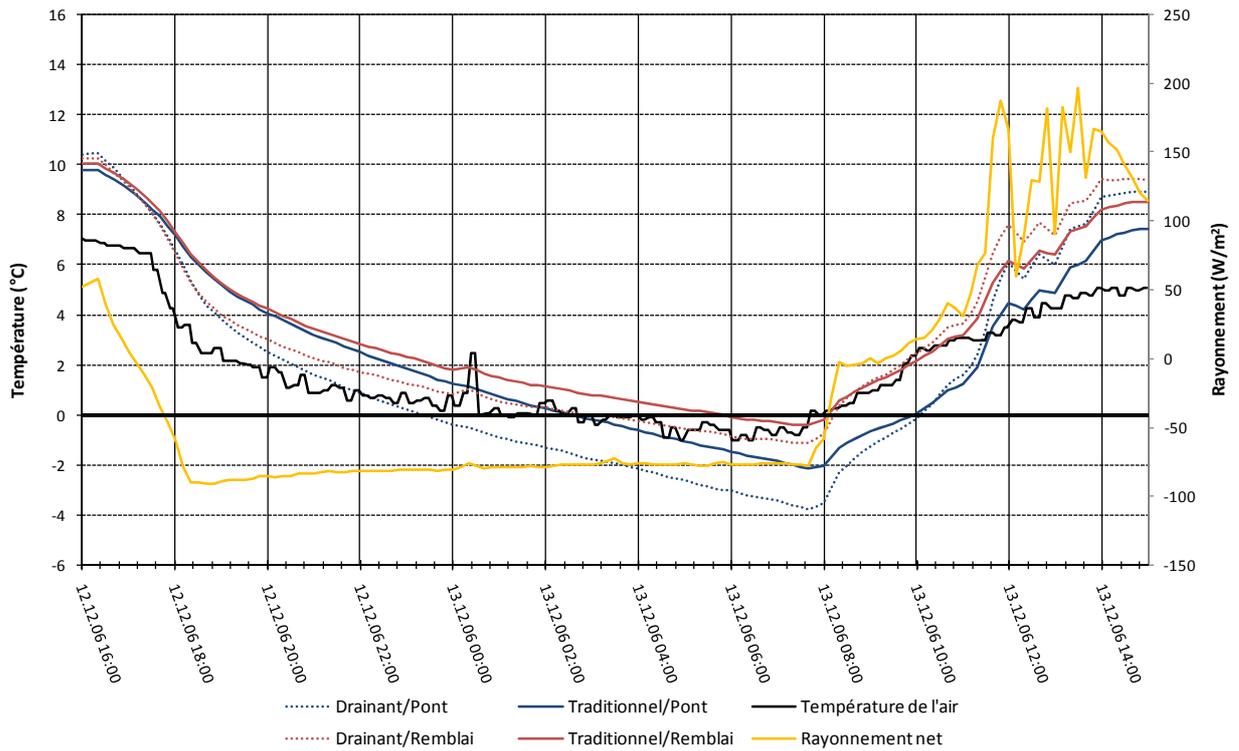
Figure 73: Modélisation de l'événement 8 – Nuit du 12 au 13 décembre 2006.

L'événement 8 est caractérisé par une baisse progressive de la température de l'air pendant la nuit. Elle passe les 0°C vers 1h du matin et atteint -1°C vers 6h. Le vent reste très faible et se situe entre 0 et 1m/s pendant la nuit. Le ciel est dégagé entre 18h et 8h et le rayonnement net se trouve entre -70 et -90W/m<sup>2</sup> (Figure 73).
