# **Applicabilité de l'enrobé drainant sur les ouvrages d'art du réseau des routes nationales**

**École Polytechnique Fédérale de Lausanne (EPFL)  
Laboratoire des voies de circulation (LAVOC)**

**Mandat de recherche AGB 2004/002 sur demande de l'Office Fédéral de Routes (ASTRA)**

**Janvier 2008**

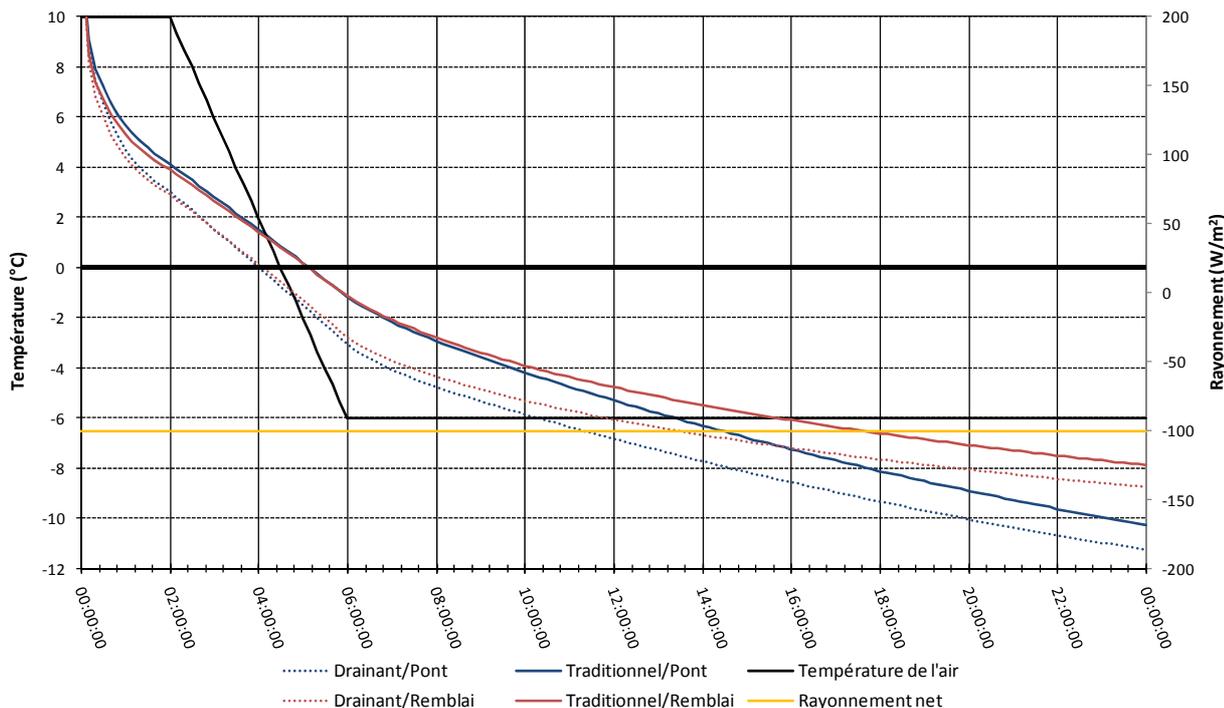
Figure 75: Modélisation du deuxième cas extrême.

Le deuxième cas extrême (Figure 75) applique des conditions météorologiques encore plus extrêmes. Le rayonnement net est de -100W/m<sup>2</sup>, le vent est nul et la température tombe de 10°C à -6°C en 4 heures (diminution de -4°C par heure).

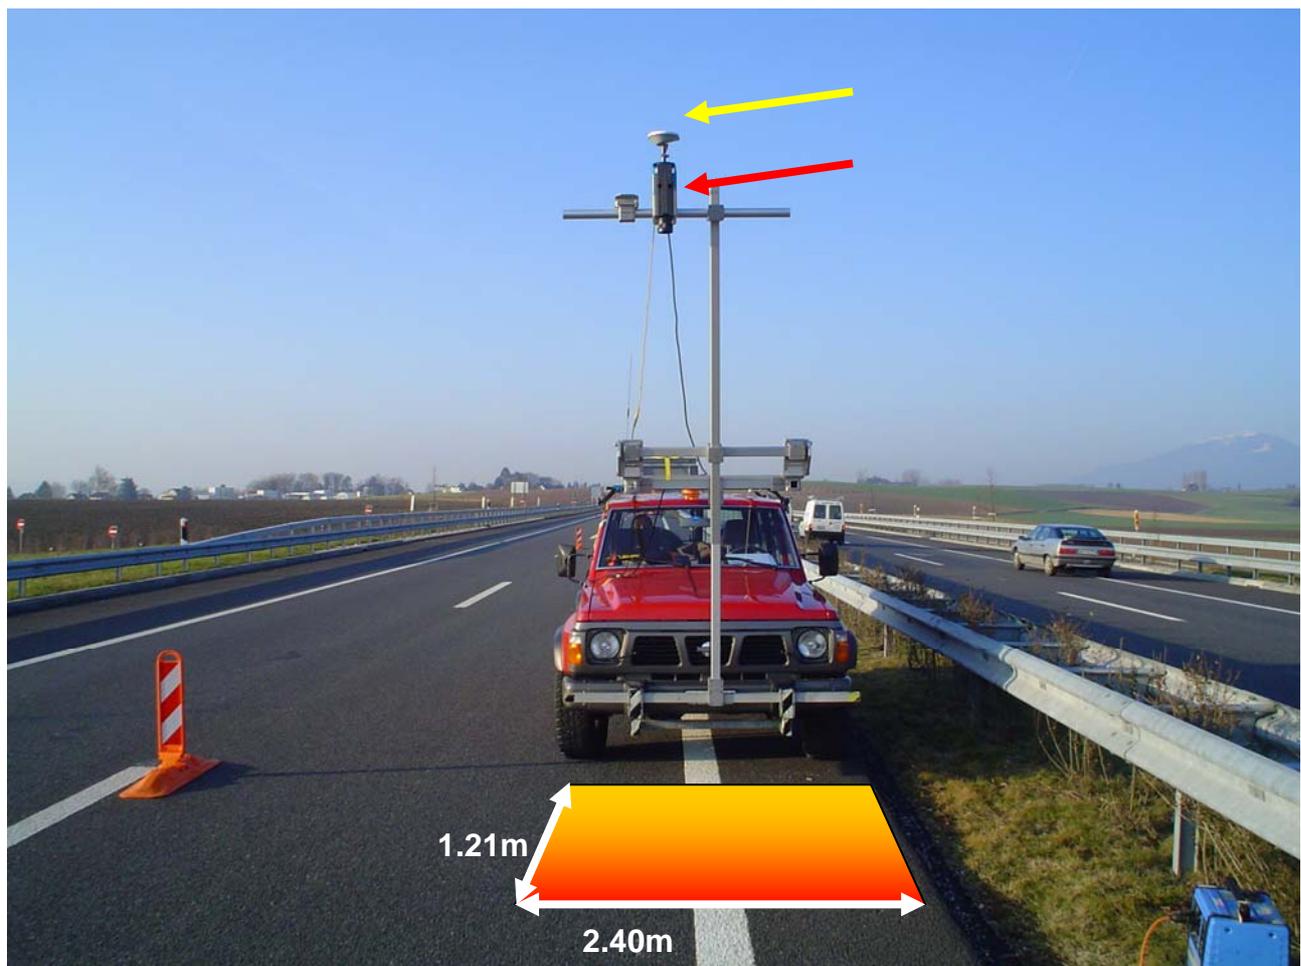
Caméra thermographique	Agema THV 900LW
Domaine de mesure	8 – 12 $\mu\text{m}$
Pixel	36992
Nombre maximal d'images par seconde	30
Résolution en température	0.08°C à 30°C
GPS-Rover	Trimble 5700
Station de base GPS	Trimble 5700

Figure 3: Installation de thermographie mobile de l'Empa et surface enregistrée par image, flèche rouge = caméra infrarouge, flèche jaune = antenne GPS

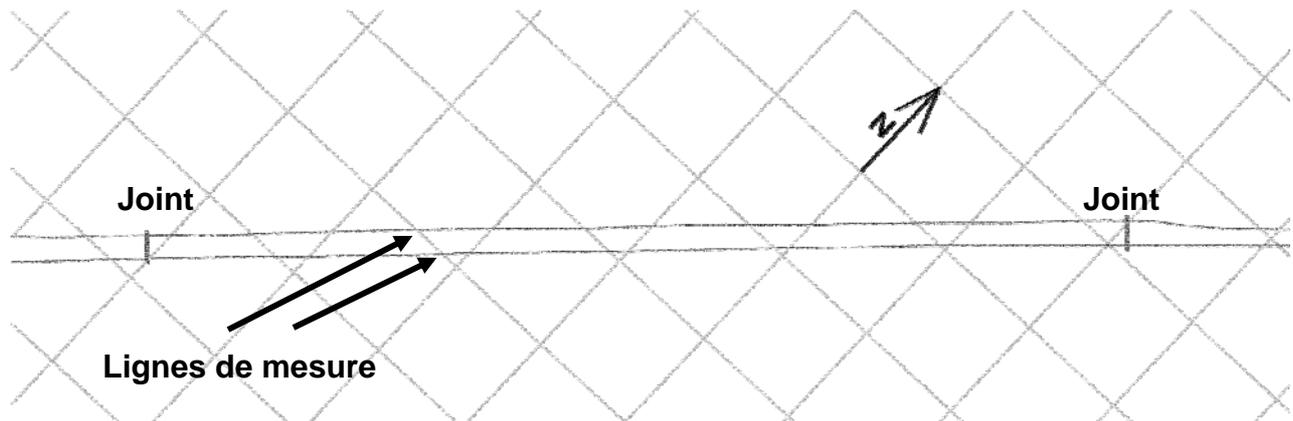
Figure 4: Mesure GPS (détail) d'un double

La figure 4 montre les points de mesure enregistrés lors d'un double passage. En plus de cela les deux joints de chaussée du pont sont marqués. Pour toutes les lignes de mesure, la mesure a aussi été effectuée quelques mètres avant et après le pont pour permettre une comparaison entre le pont et la route. Les deux lignes ont été choisies de manière à obtenir un enregistrement de la voie de dépassement dans toute sa largeur.

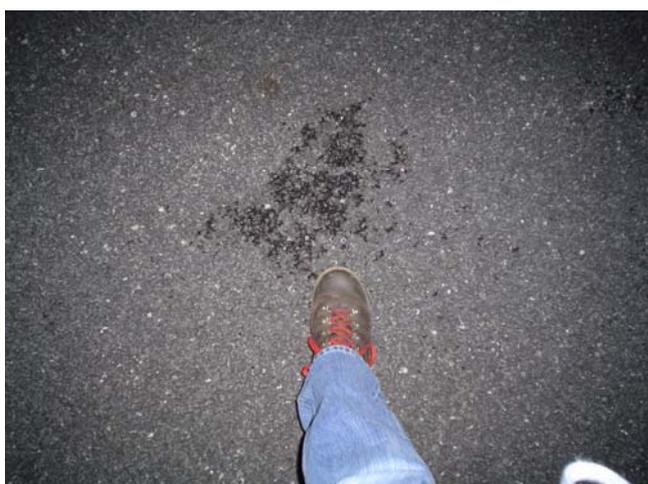
Figure 5: Endroit humide sur le pont

En plus des mesure réalisées en déplacement on a aussi procédé à l'enregistrement de quelques images fixes et ceci au voisinage des capteurs installés à demeure sur le pont ainsi qu'en quelques endroits visiblement humides (figure 5).

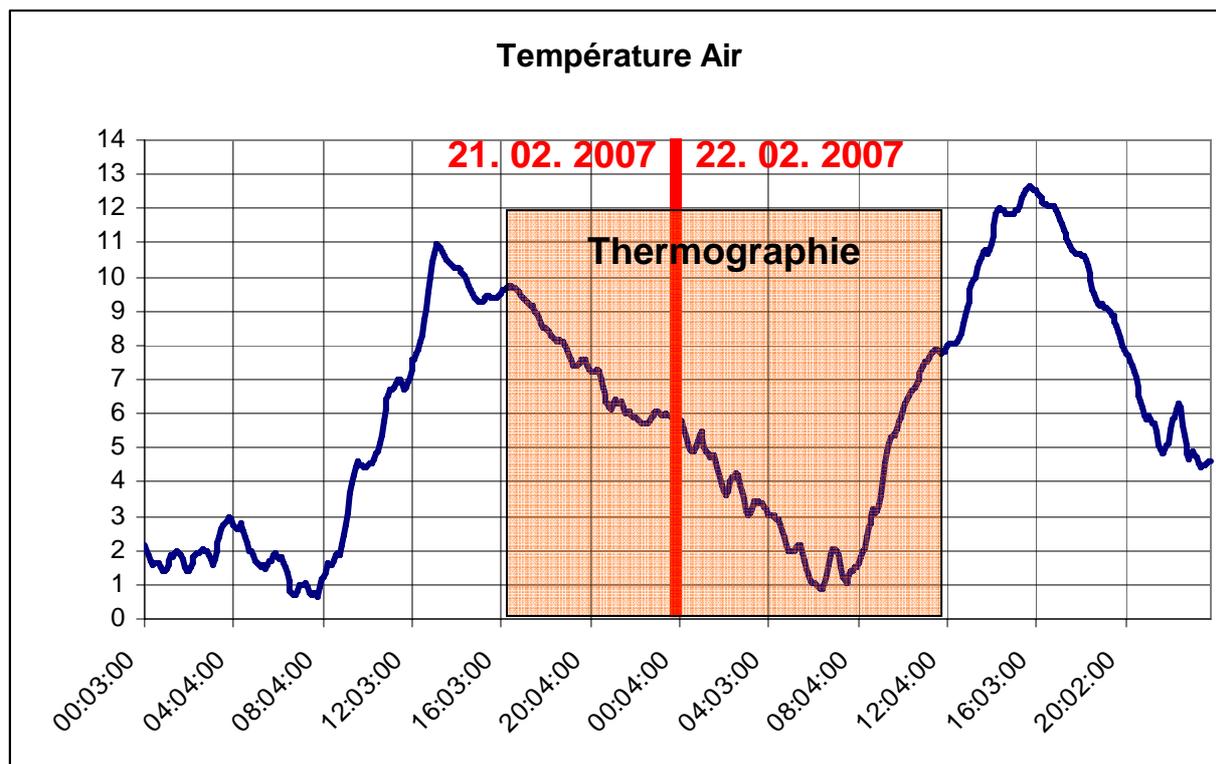
Figure 6: Température de l'air mesurée sur la station météo Boschung

La figure 6 donne la courbe de la température de l'air avant, pendant et après les mesures thermographiques. Au cours des mesures, la température de l'air s'est abaissée de 9.7°C à 0.9°C pour remonter ensuite jusqu'à 7.8°C.

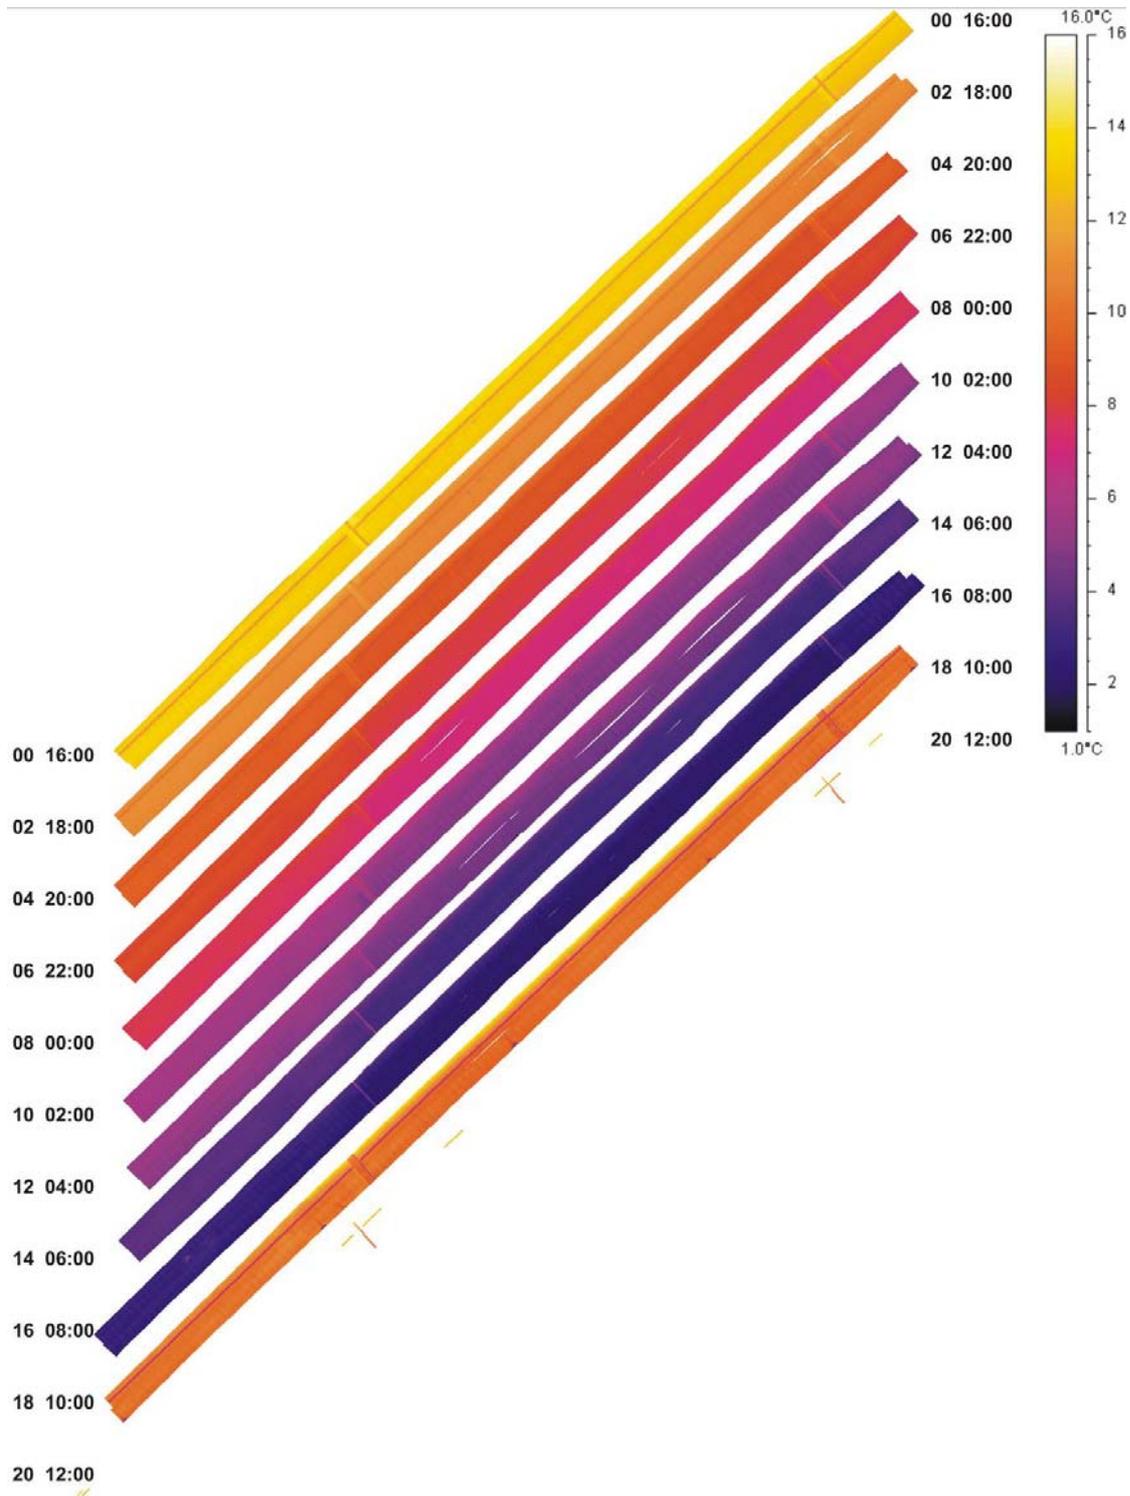
Figure 10: Plans de température à un rythme de 2 heures avec échelle de température

Dans le plan de température 04.00 heures les images thermographiques des deux lignes de mesure ne se recouvrent pas de sorte qu'il reste un espace entre elles (flèche A) pour lequel il n'y a pas de données de température. A cette heure, on distingue aussi les capteurs montés sur le pont (flèche B)

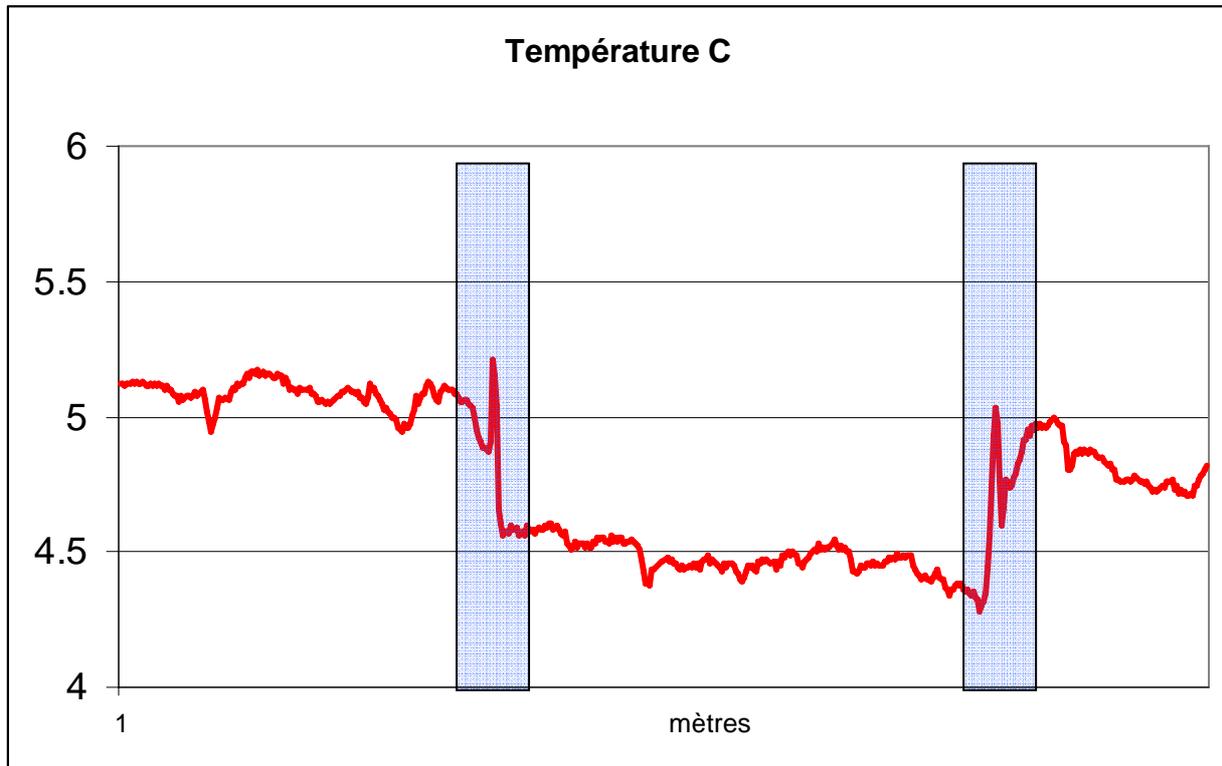
<b>Route</b>	<b>Pont</b>
Min, degrés C	4.71	4.34
Max degrés C	5.18	4.61
Moyenne degrés C	4.96	4.48

Figure 13: Courbe de température en direction longitudinale; voie de dépassement centrale 04:00 heures

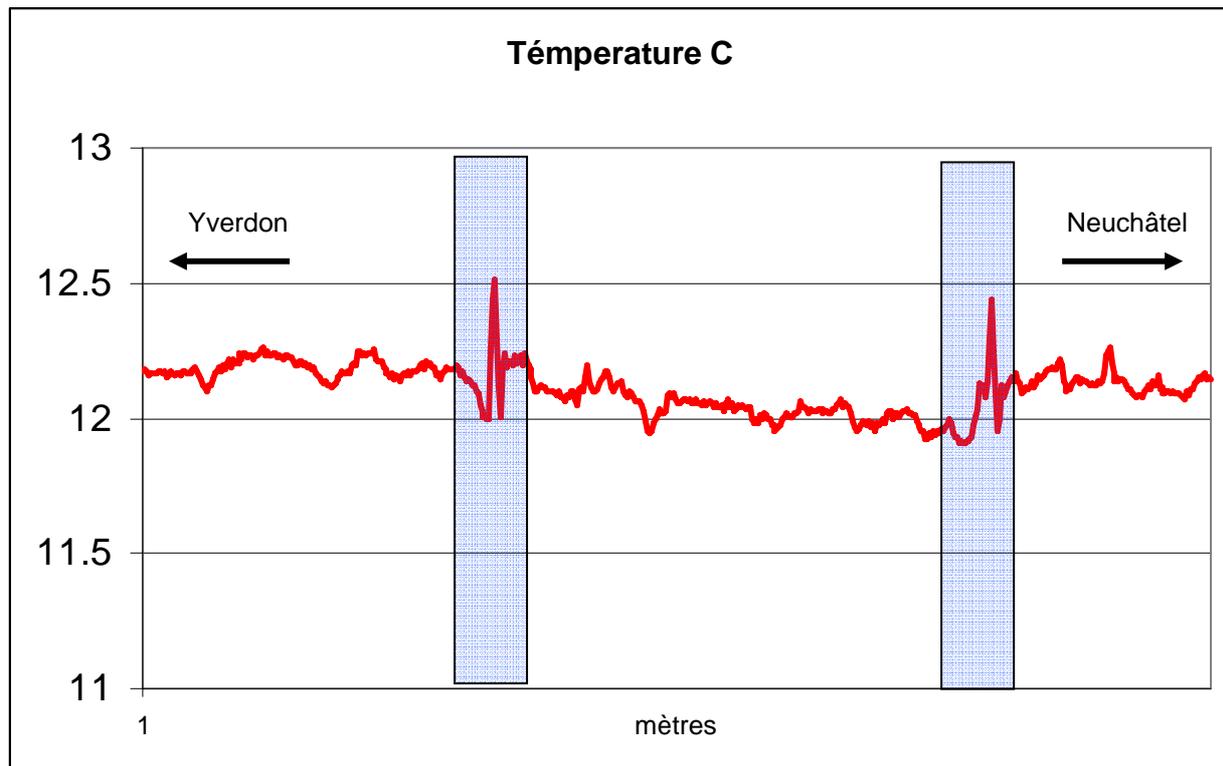
Route	Pont
Min, degrés C	12.07	11.92
Max degrés C	12.27	12.21
Moyenne degrés C	12.16	12.04

Figure 14: Courbe de température en direction longitudinale; voie de dépassement, 017:00 heures

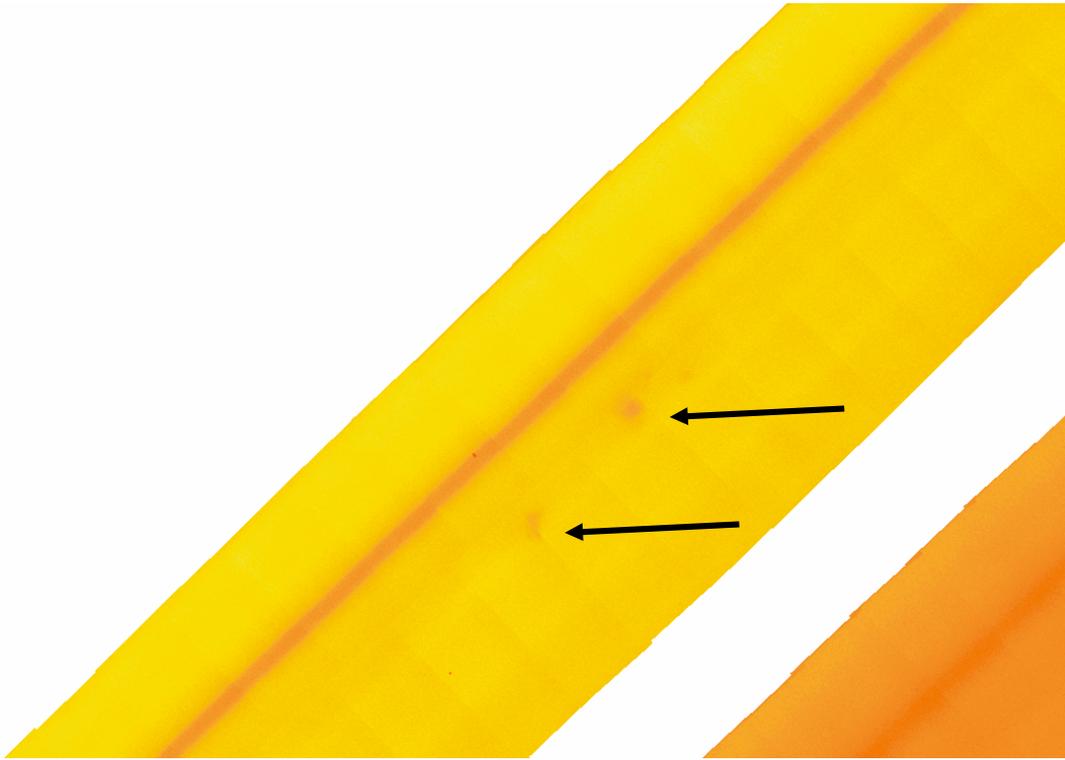
Comme déjà mentionné plus haut la température superficielle du revêtement est en majeure partie homogène. Dans les données de mesure on ne trouve que quelques rares endroits où il existe des différences significatives. Deux endroits humides visibles à l'examen visuel sont aussi discernables sur les plans de température de 16.00 heures et de 18.00 heures. Les détails correspondants de ces plans sont reproduits sur les figures 15 et 16. Sur tous les autres plans de température, ces deux endroits disparaissent, mais ils peuvent toutefois être rendus en partie à nouveau visibles en adaptant l'échelle de couleur.

Figure 15: Détail du plan de température 16 heures, endroits humides (flèches)
