Détermination de la présence de chlorures à l'aide du géoradar

Detection of chlorides using Ground Penetrating Radar

Empa, Laboratoire fédéral d'essai des matériaux et de recherche
Johannes Hugenschmidt, géophysicien dipl., MBA

Mandat de recherche 2005/009 sur demande du groupe de travail recherches en matière de ponts (AGB)

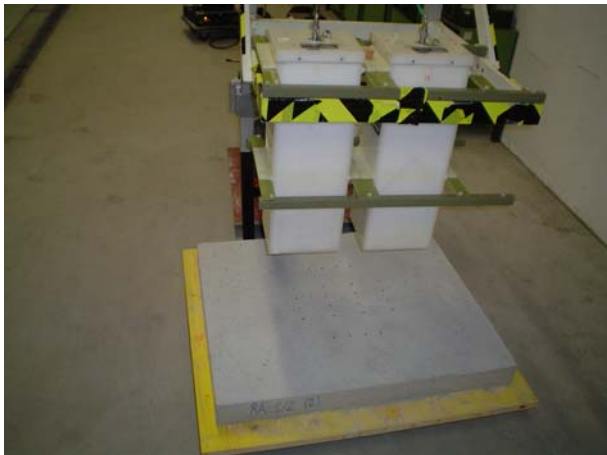
Figure 8-10: Mesures avec antennes cornets au-dessus de l'échantillon

Des mesures stationnaires ont été réalisées sur chaque échantillon. Les appareils utilisés et les paramètres d'enregistrement sont indiqués dans le tableau 8-3. La photo de la figure 8-10 montre l'exécution d'une mesure avec les deux antennes disposées au-dessus de l'échantillon.

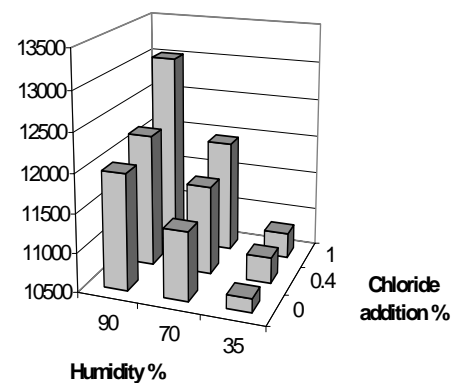
Figure 8-15: Amplitudes de la réflexion à la surface du béton

Pour une évaluation numérique, on a déterminé sur chaque échantillon la moyenne de l'amplitude de la réflexion en cinq points de mesure. Les résultats pour la réflexion à la surface du béton sont donnés dans le tableau 8-4 et à la figure 8-15. Les amplitudes de réflexion s'accroissent nettement avec l'augmentation de l'humidité. Cet effet est encore renforcé par l'accroissement de la teneur en chlorures. La différence entre les amplitudes maximales et minimales de la réflexion atteint 18 % (rapportée au maximum).

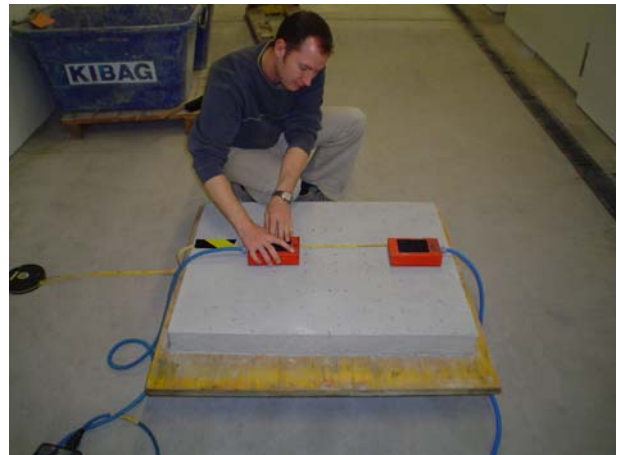
Figure 8-20: Mesures avec écart variable entre émetteur et récepteur

Avec la variation de la distance entre l'émetteur et le récepteur, la durée de parcours du signal varie elle aussi pour l'onde aérienne (propagation directe entre émetteur et récepteur), pour l'onde directe dans le béton (désignation A dans la figure 8-19) et pour la réflexion sur la feuille d'aluminium (désignation B sur la figure 8-19). Ce type d'enregistrement permet d'analyser la vitesse de propagation du signal dans le béton. L'exécution pratique de la mesure est montrée sur la photo de la figure 8-20. A côté de cela, on a encore effectué une mesure dans l'air après chaque mesure sur la plaque de béton. Comme la vitesse de propagation du signal dans l'air est connue et constante, elle permet de contrôler et de corriger si nécessaire des effets parasites comme une dérive de l'appareillage.

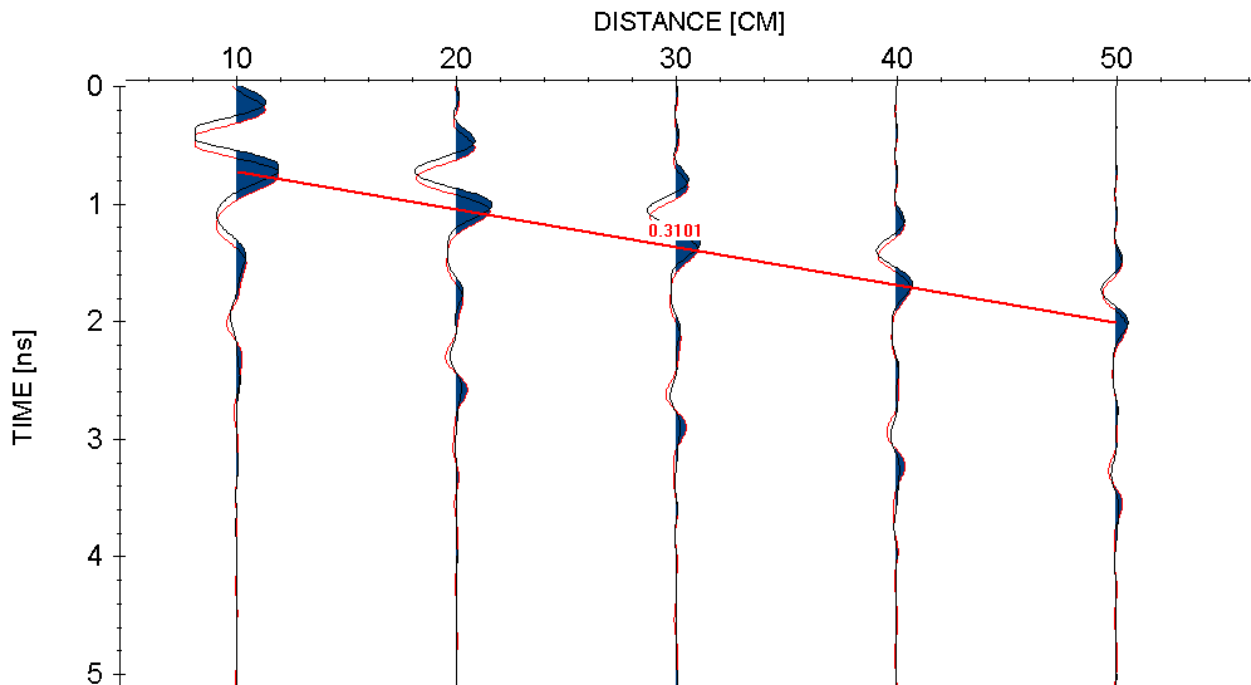
Figure 8-21: Mesures de contrôle dans l'air, distance 0.1m à 0.5m, avant et après échantillon 1

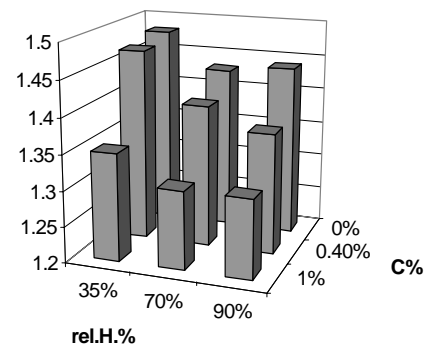
Figure 8-26: Vitesses de propagation (* 10⁸ m/s)

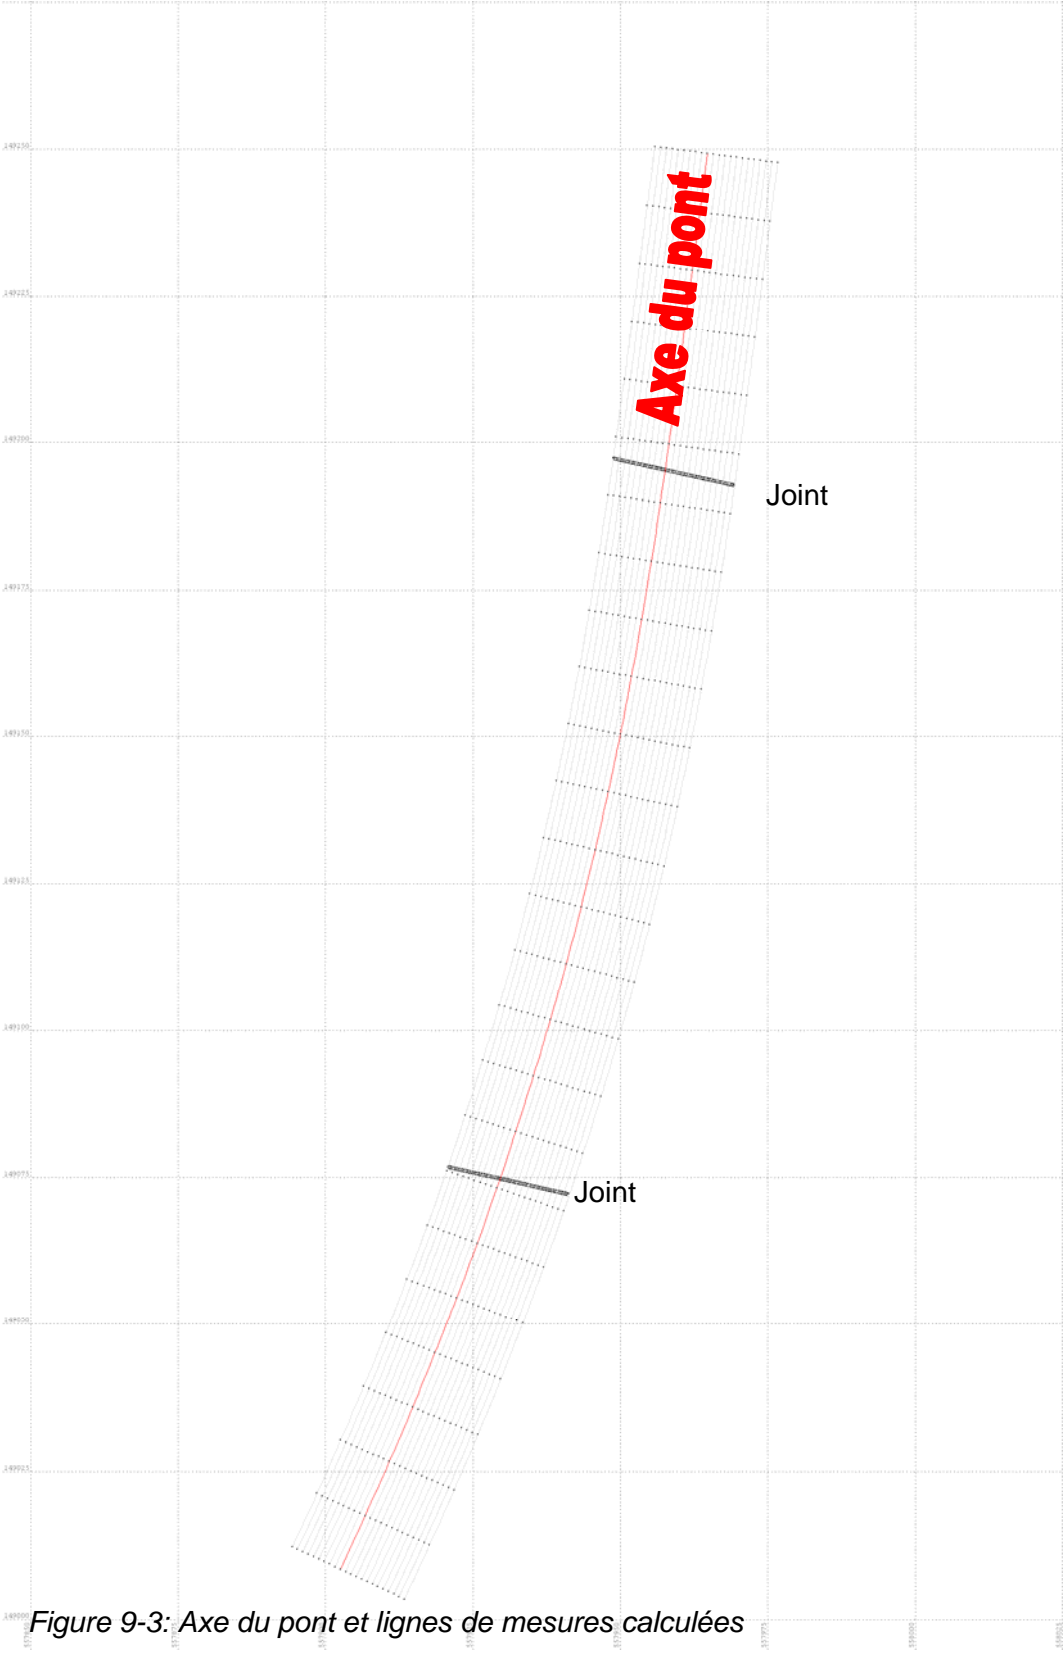
Figure 9-3: Axe du pont et lignes de mesures calculées

lignes de mesures débute à un mètre de distance de l'axe du pont. Exemple: Ligne-2-est = chaussée Est, 2 m à partir de l'axe du pont

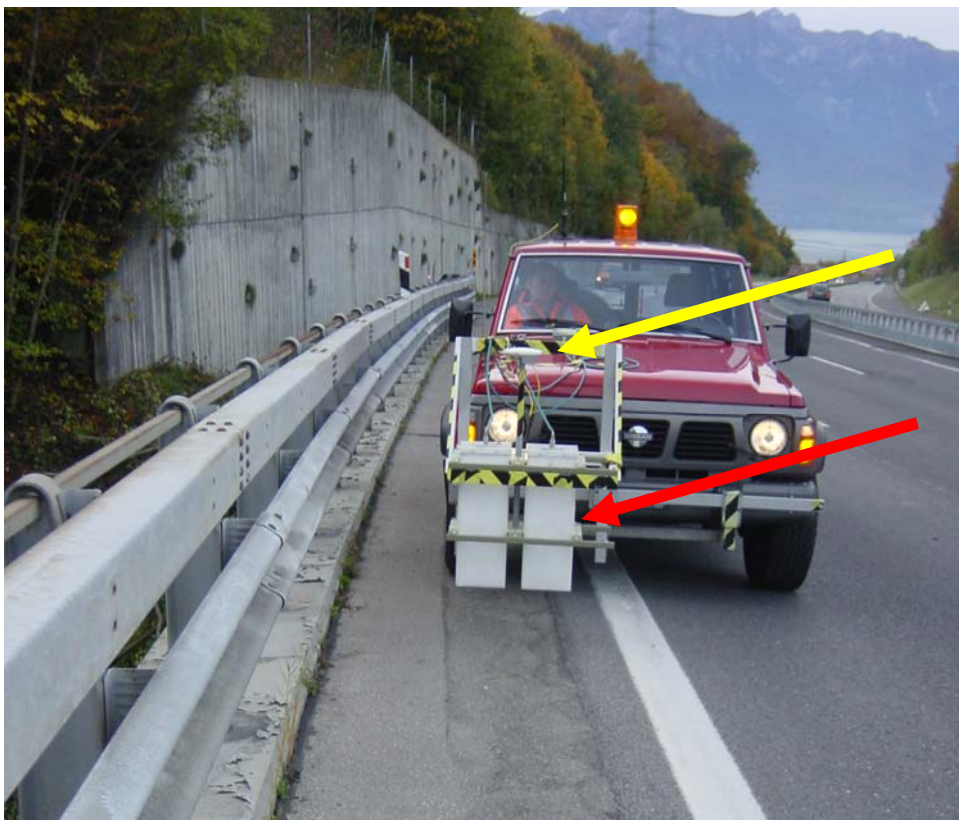
Figure 9-4: Avant du véhicule de mesures avec les antennes radar (flèche rouge) et l'antenne GPS (flèche jaune)

Les mesures radar ont été effectuées le 25 octobre 2005 entre 8.35 et 14.30 heures par temps sec. Le véhicule équipé d'un GPS (figure 9-4) a été conduit le long des lignes de mesures prévues. Les voies où les mesures avaient lieu étaient fermées à la circulation. Lors d'arrêts en plusieurs points de chaque ligne on a procédé à la mesure des coordonnées GPS et ces points ont été marqués sur les enregistrements radar pour une mise en relation ultérieure.

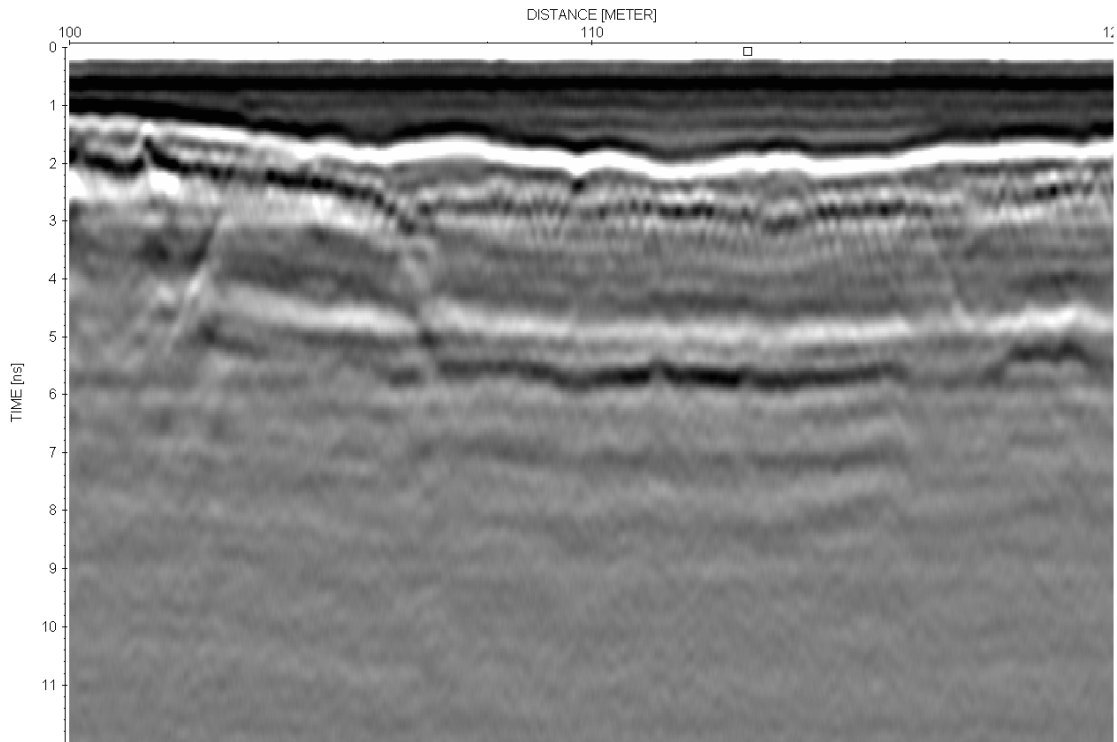
Figure 9-5: Extrait du fichier de données de la ligne Ouest-04, sondage à 110.00 m

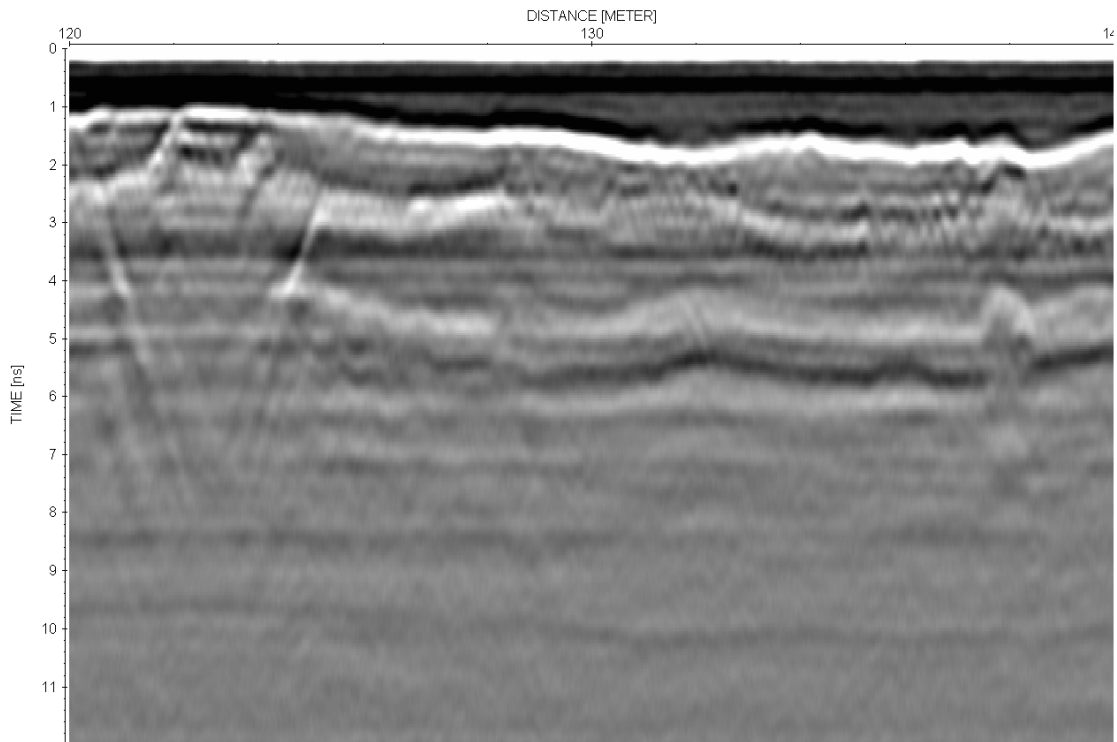
Figure 9-6: Extrait du fichier de données de la ligne Est-02, sondage à 130.00 m

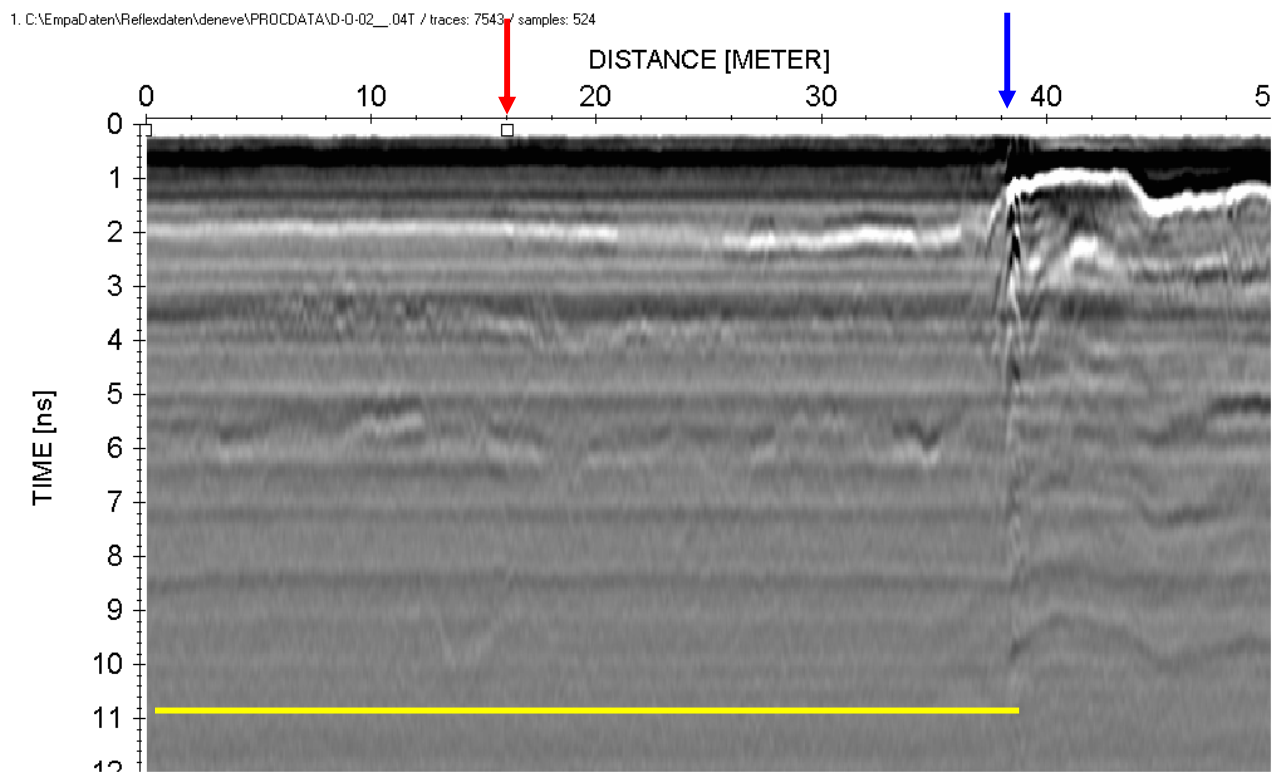
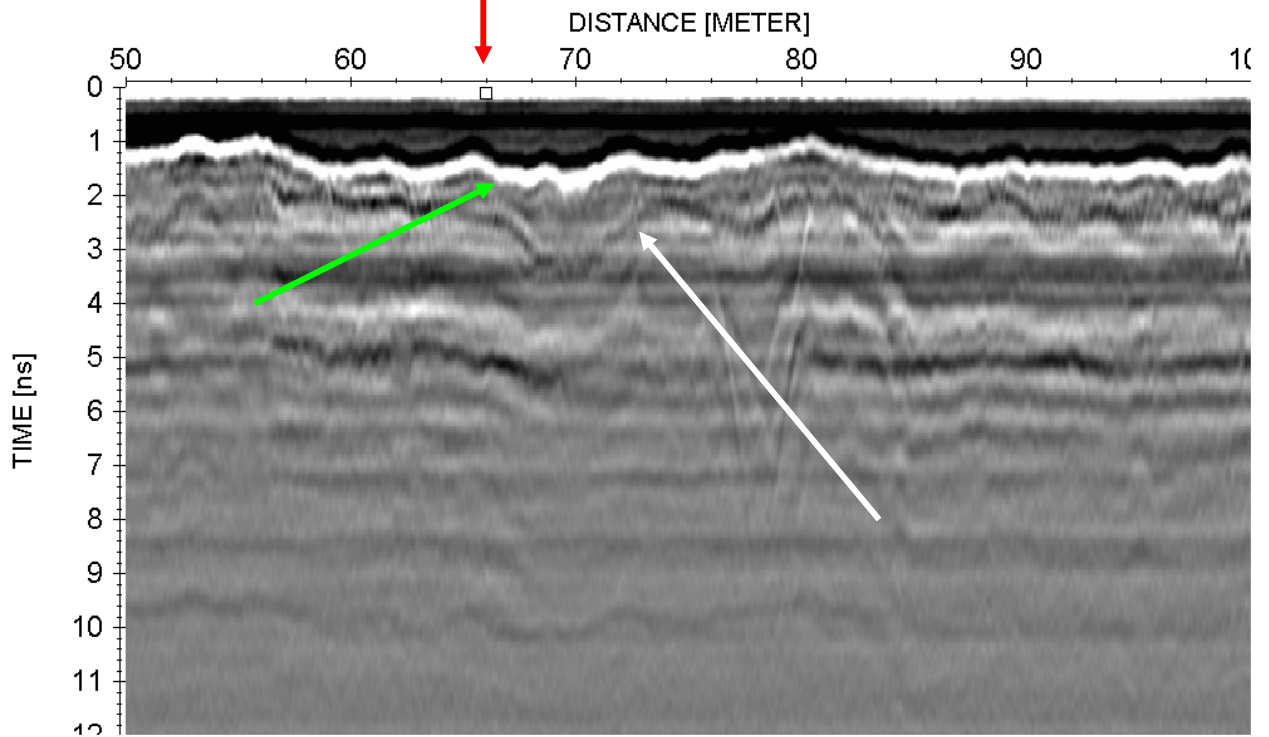
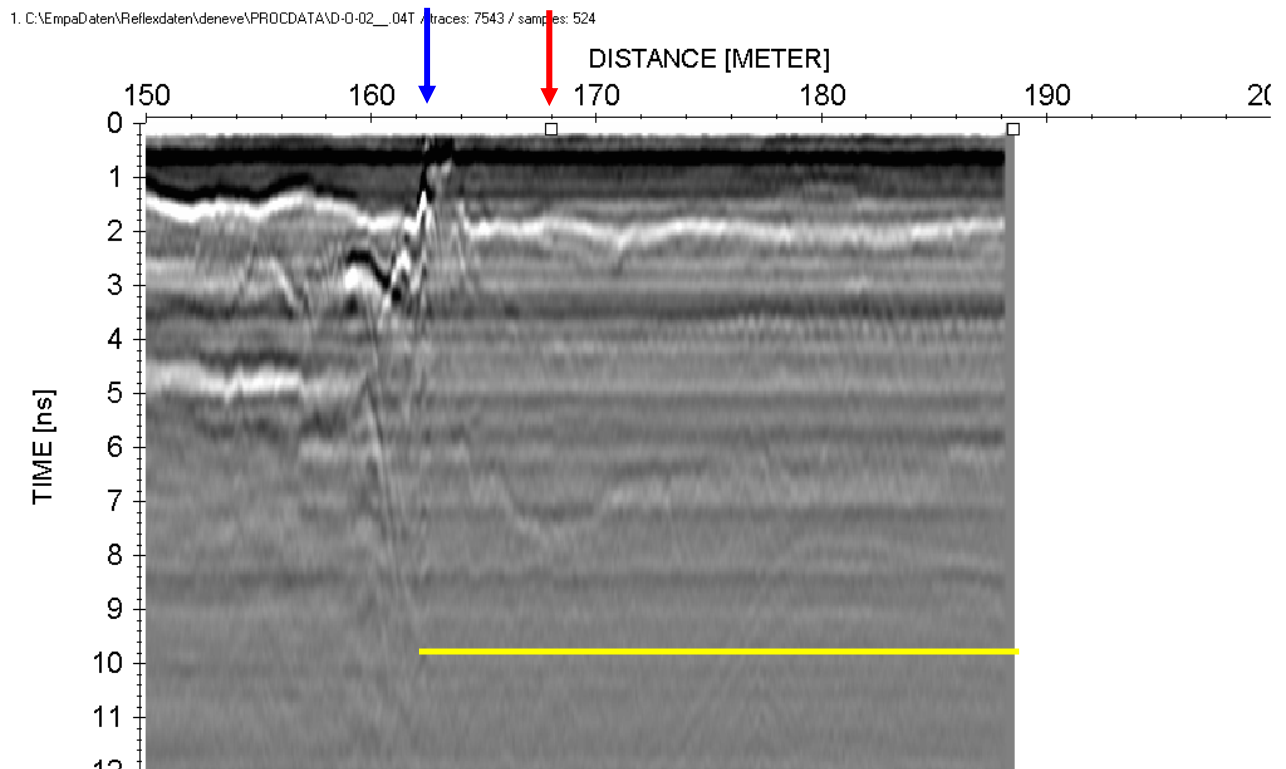
- Flèche rouge verticale; endroits où les coordonnées GPS ont été enregistrées lors d'un bref arrêt.
- Flèche bleue verticale: joint de chaussée
- Ligne jaune horizontale: zone non située sur le pont
- Flèche verte: réflexion à la surface du béton
- Flèche blanche: réflexion sur la couche d'armature la plus superficielle
- Ligne pointillée verticale magenta: position de sondage proposée

Figure 9-7: Exemple de données de la ligne-2-Est

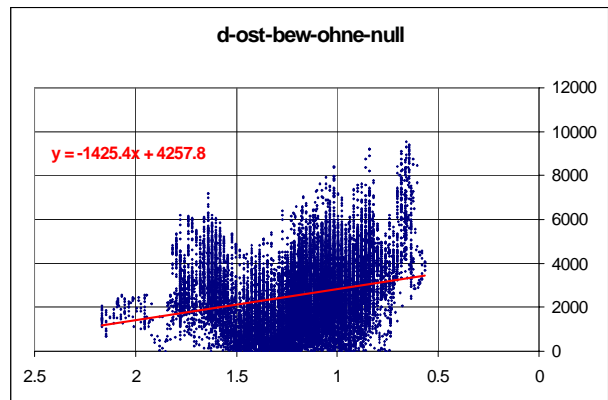
Figure 9-9: Amplitudes des réflexions sur la couche la plus superficielle de l'armature en fonction de la durée de propagation, voie Berne, toutes les lignes

Les mêmes considérations que pour la surface du béton peuvent être faites pour la réflexion sur la couche la plus supérieure de l'armature. Les figures 9-9- et 9-10 montrent les amplitudes de la réflexion en fonction du temps de propagation pour les lignes de mesures en direction Ouest et Est. Dans les deux cas on distingue une augmentation des amplitudes de la réflexion avec la diminution du temps de propagation, c.-à-d. que sur les deux diagrammes le nuage de points monte d'en bas à gauche vers le haut à droite. Ceci ressort encore mieux des deux droites de régression calculées à l'aide de la méthode des moindres carrés. La dispersion est toutefois considérable et on ne peut ainsi pas considérer qu'une correction d'amplitude calculée sur cette base améliorerait la qualité des résultats.

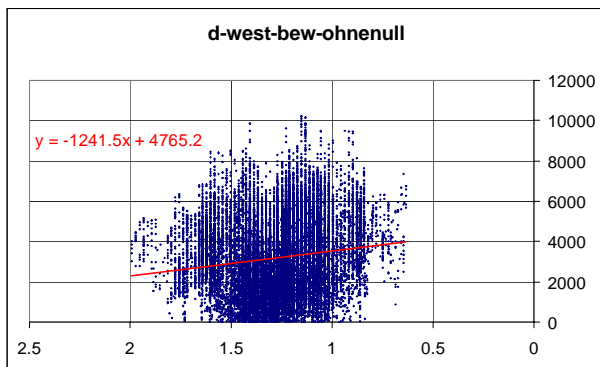
Figure 9-10: Amplitudes des réflexions sur la couche la plus superficielle de l'armature en fonction de la durée de propagation, voie Vevey, toutes les lignes

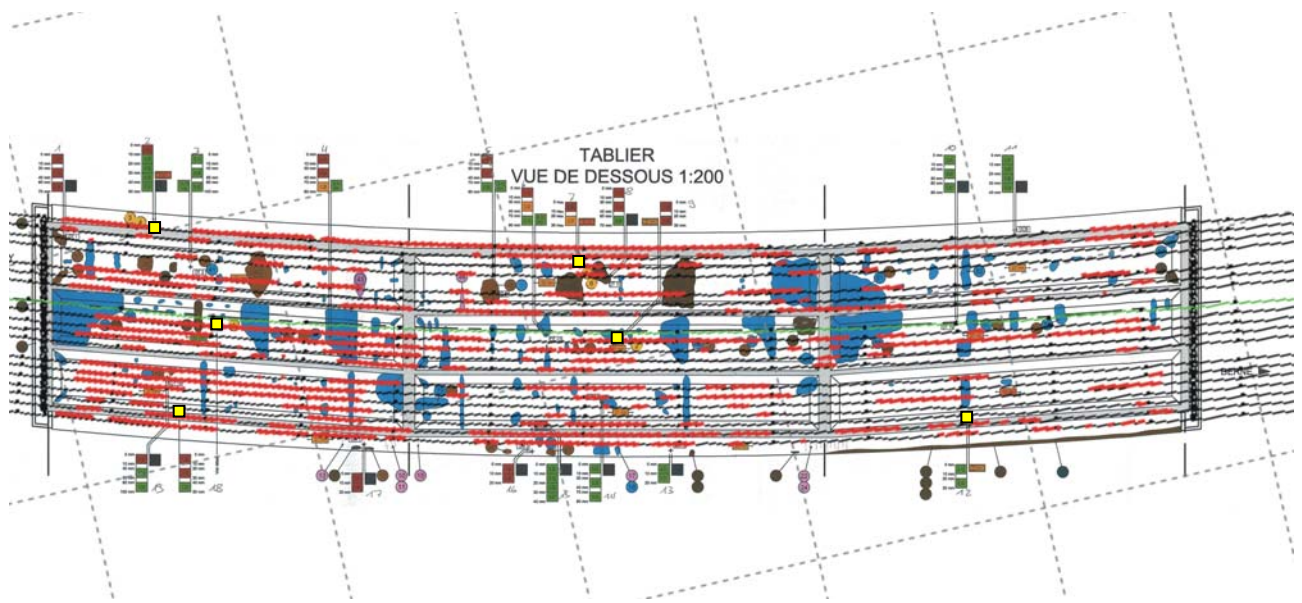
Figure 9-18: Comparaison des résultats radar interprétés avec le relevé d'état du Pont sur la Denève (pas à l'échelle)

La figure 9-18 montre une combinaison des résultats radar avec le relevé de l'état. Les 6 fenêtres de sondage sont indiquées par des carrés jaunes. Le problème posé par la localisation pas suffisamment précise est expliqué sur l'exemple de la fenêtre de sondage D2. Sur l'agrandissement de la figure 9-19, le sondage est à nouveau indiqué par un carré jaune. Ce sondage a révélé des teneurs en chlorures légèrement élevées (0.12%) mais qui demeurent sans risque. Il se situe selon le géoradar en dehors, mais toutefois à proximité immédiate, des surfaces suspectées de présenter de hautes teneurs en chlorures. Pour pouvoir réaliser dans une telle situation une comparaison valable entre les résultats des sondages et ceux du radar, il serait nécessaire de connaître la position exacte du sondage.
