Risiko von Betonabplatzungen infolge Bewehrungskorrosion

**TFB, Technische Forschung und Beratung für Zement und Beton, Wildegg
F. Hunkeler, Dr. sc. tech., dipl. Ing. ETH/SIA
B. Mühlán, M. Eng., dipl. Bauing. FH
H. Ungricht, Dr. sc., dipl. Bauing. ETH**

**Forschungsauftrag AGB2002/015 auf Antrag der
Arbeitsgruppe Brückenforschung (AGB)**

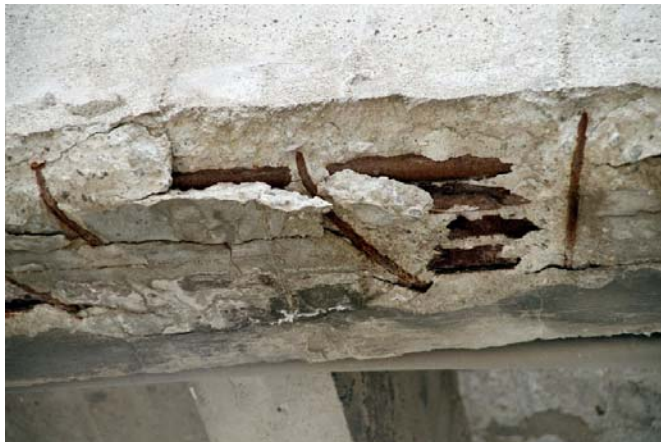
- a) Grossflächige Abplatzungen bei einem Brückenträger infolge Bewehrungskorrosion wegen karbonatisiertem und chloridhaltigem Beton [Hunkeler 2005a].
- b) Lochfrass an Bewehrungsstählen.
- c) Abplatzungen an einer Fassade infolge Bewehrungskorrosion wegen karbonatisiertem Beton.

Die Geschwindigkeit der Bewehrungskorrosion ist neben diversen Faktoren [Hunkeler 2005a] ganz wesentlich von der Art des Angriffs abhängig (**Bild 2.4**). Bei der Korrosion infolge Karbonatisierung des Betons stellen sich eher ganzflächige Angriffe ein (**Bild 2.5**). Bei der chloridinduzierten Korrosion hingegen ist Lochfrass oder Lochkorrosion die Regel. Die Wirkung des sich einstellenden Makroelementes ist dabei unterschiedlich (**Bild 2.4**).

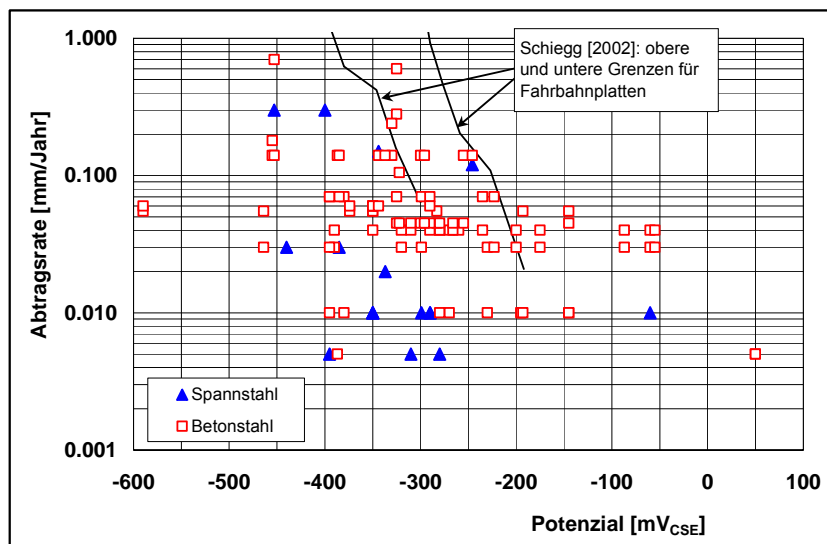
Bild 2.9:

Zusammenhang zwischen Abtrag und Potenzial bei der chloridinduzierten Korrosion und bei der Korrosion infolge Karbonatisierung des Betons oder Mörtels (Ergebnisse aus Laborversuchen) [Hunkeler 1994].

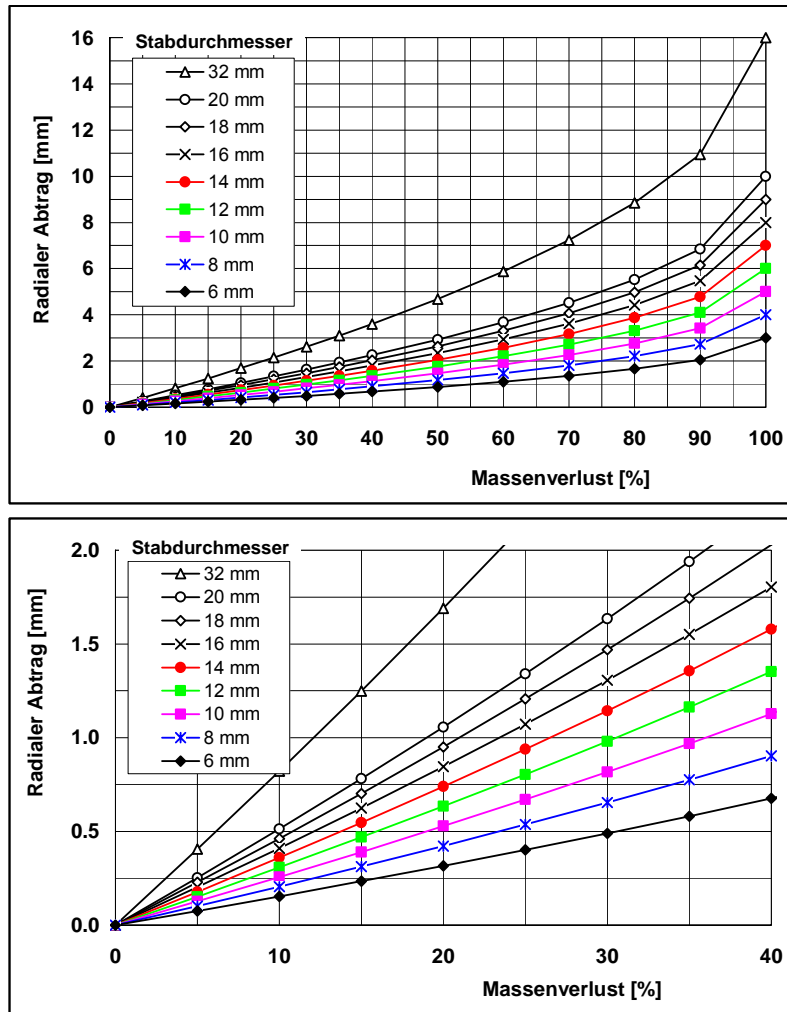
Bild 3.3:

Zusammenhang zwischen Restdurchmesser (bzw. Reduktion des Durchmessers) und Massenverlust bei einem gleichmässigen allseitigen Abtrag.

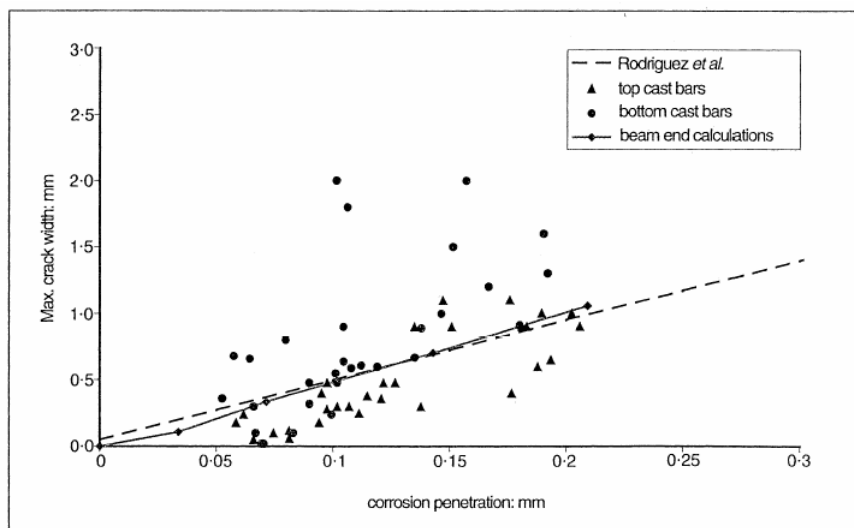
Bild 4.12:

Zusammenhang zwischen Rissbreite und Abtrag [Rodriguez 1994].

In Pregartner et al. [Pregartner 2004] werden die eigenen Resultate mit jenen von [Rodriguez 1994] verglichen. Es sind keine wesentlichen Unterschiede vorhanden (**Bild 4.13**)

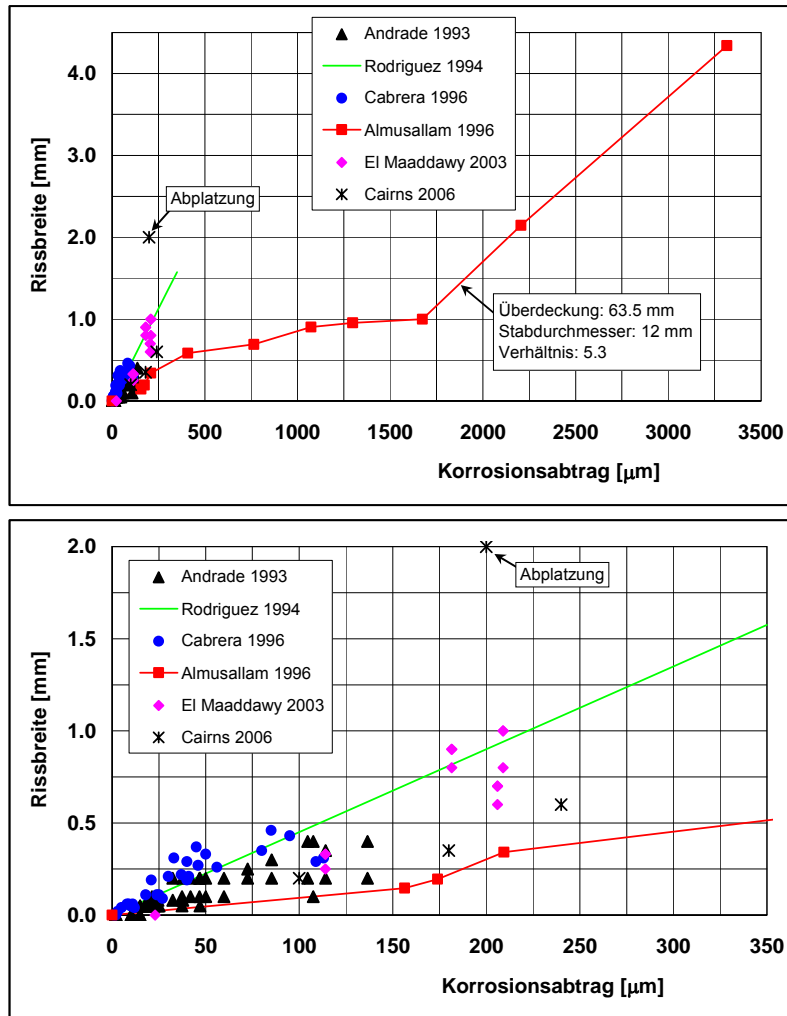
Bild 4.15:

Zusammenhang zwischen Rissbreite und Massenverlust [Almusallaam 1996].

Aus der Arbeit von Almusallam et al. [Almusallam 1996] geht hervor, dass die Rissbreite mit zunehmendem Massenverlust (galvanostatische Korrosionsversuche) zunächst relativ langsam, ab einem Massenverlust von 50% aber sehr rasch zunimmt (**Bild 4.15**). Der Zusammenhang zwischen der Rissbreite und dem aus dem Massenverlust berechneten Korrosionsabtrag ist in **Bild 4.16** gezeigt. Dieses Bild enthält zudem weitere Resultate aus verschiedenen anderen Arbeiten.

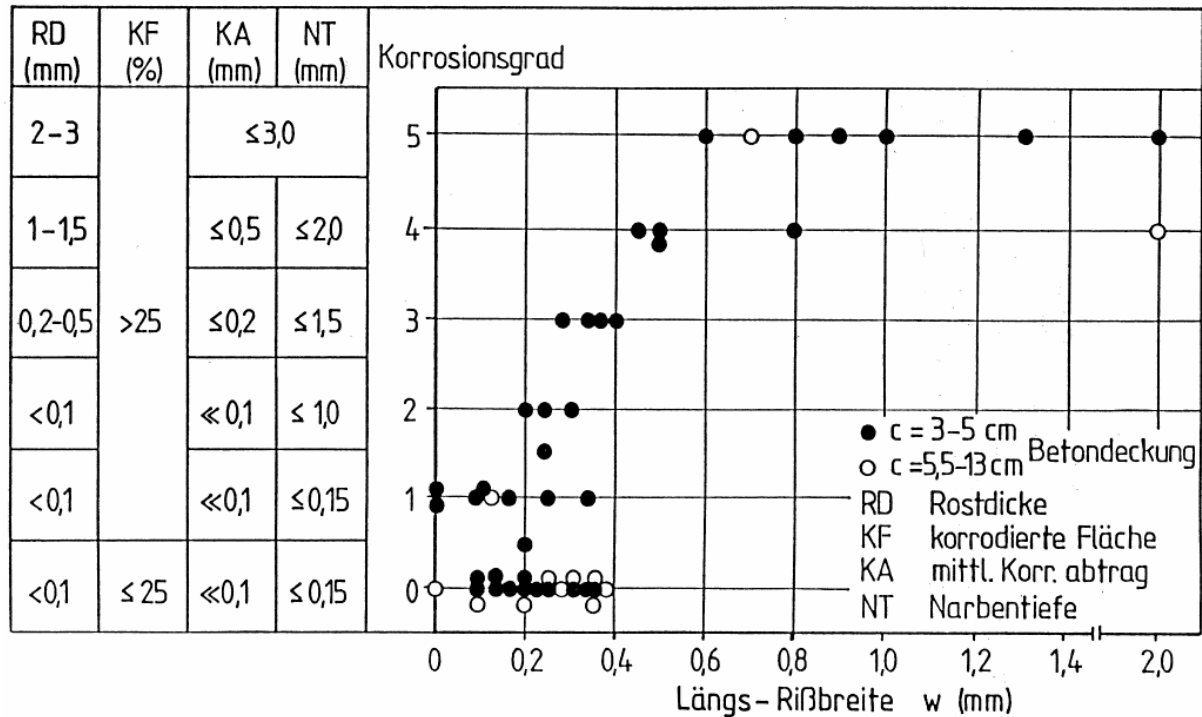
Bild 5.8:

Korrodierte Oberfläche in Abhängigkeit von der Rissbreite. Ergebnisse der Untersuchungen im Spritzwasserbereich eines 30-jährigen Meerwasserbaus [DAfStb 1988].

Die in **Bildern 5.5 und 5.8** gezeigten Ergebnisse widersprechen sich nur scheinbar. Sie können ohne weiteres mit einem unterschiedlichen Korrosionsabtrag über die Länge erklärt werden.

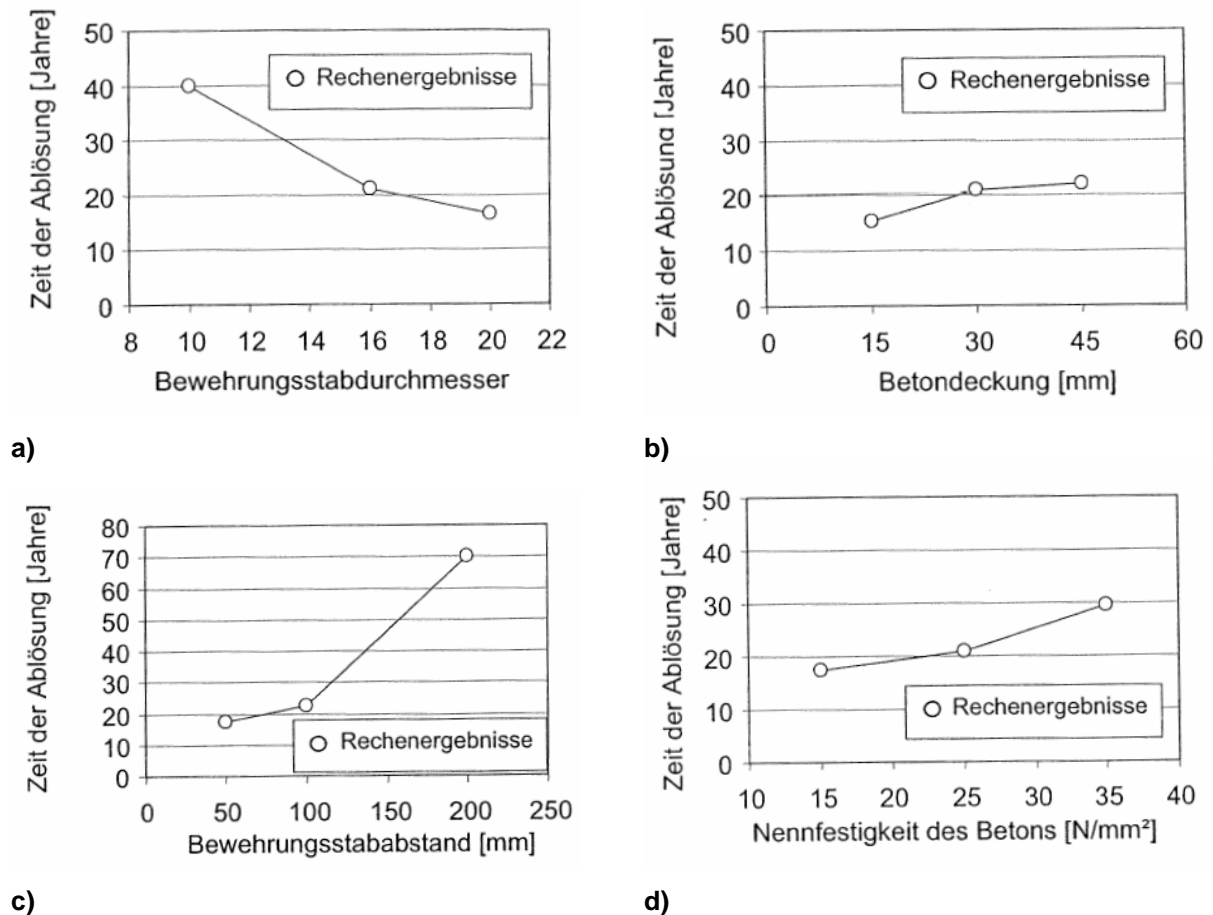
Bild 6.2: Ergebnisse der numerischen Berechnungen zu verschiedenen Einflüssen auf den Zeitpunkt der Ablösung [Müller 2003].

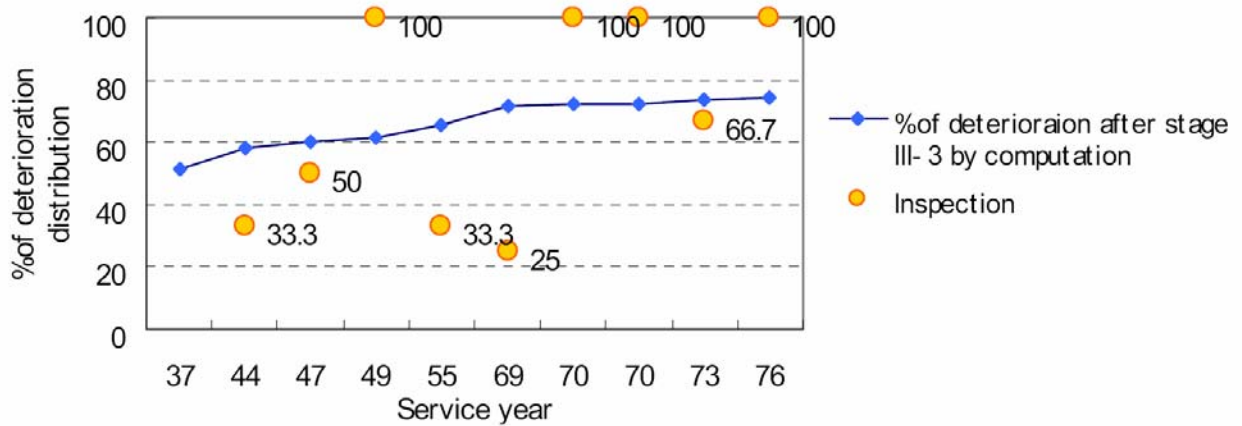
Bild 6.19: Nachgerechneter bzw. beobachteter prozentualer Anteil der Träger von japanischen Brücken, die den Zustand III-3, d.h. Risse oder Abplatzungen, aufwiesen [Kokubo 2006].

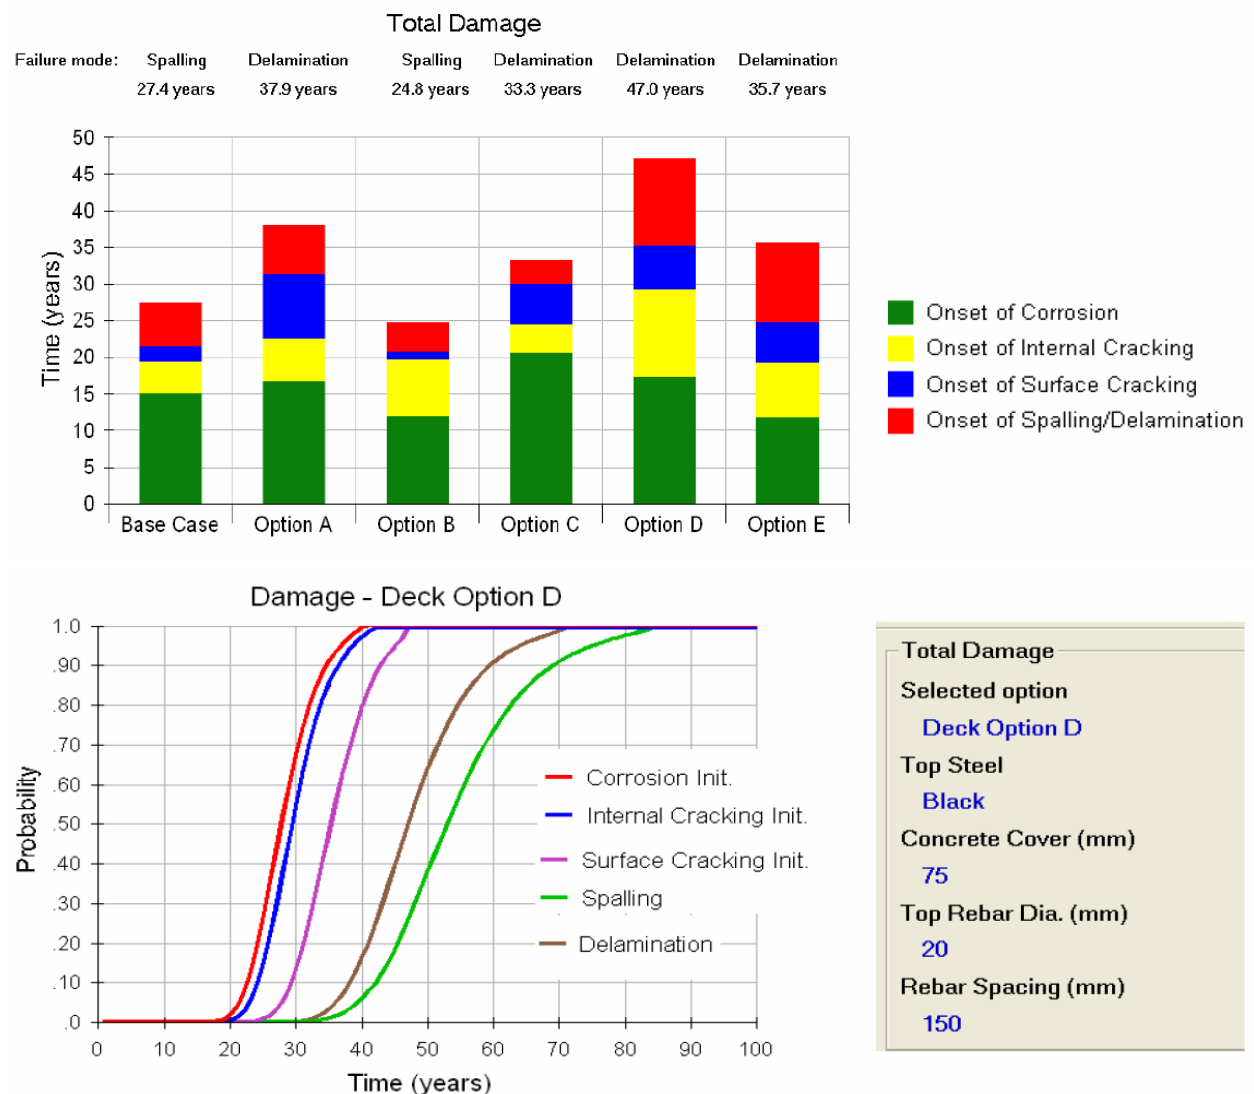
Bild 6.20: Deterministische (oben) und probabilistische (unten) Lebensdaueranalyse von Brücken [CIF 2005].
