Tillståndsuppföljning av observationssträckor

Lägesrapport för LTPP-projektet
till och med december 2015

VTI notat 1-2016

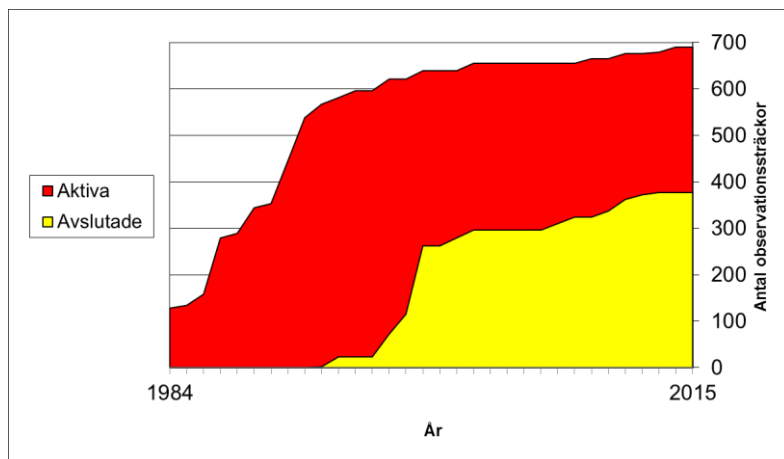
Figur 1. Aktiv respektive avslutad uppföljning av observationssträckor för åren projektet har pågått.

I inledningsskedet ingick ett begränsat antal observationssträckor i uppföljningsprogrammet. Under årens lopp har antalet utökats kontinuerligt och uppgår vid årsskiftet 2015/2016 till 690 sträckor fördelade över 65 objekt. Objektens lokalisering och benämning samt antal ingående sträckor framgår av Figur 2. Dock har uppföljningen av ett antal objekt efter hand avslutats, se Figur 1. Anledningen till detta har dels varit en snävare budget och dels ombyggnation av vissa vägavsnitt. Ombyggnationen har, företrädesvis bestått av införandet av mötesfri väg, vilket bl.a. inneburit att trafiken flyttats i sidled och förutsättningarna förändrats radikalt. När det gäller problematiken med den accelererade nedbrytning som förekommer på vägar med mittseparering hänvisas till andra projekt och utredningar som fokuserar på just denna typ av utförande. Under 2015 bibehölls antalet objekt från året innan. Efter 2015 års utgång är 313 sträckor aktiva fördelade över 33 objekt.

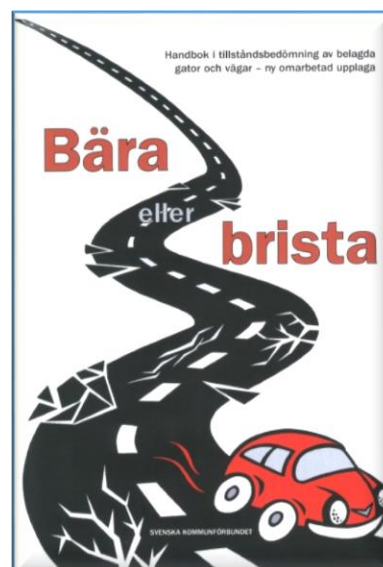
3. Bedöm sprickans/krackeleringens svårighetsgrad (1–3) och eventuell lagningsgrad i procent:
 1. Hårfin, slutet. Inget material har lossnat.
 2. Öppen. Inget eller endast lite material har lossnat.
 3. Avsevärt öppen. Material har lossnat.
4. Rita in läget för observationen i protokoll och ange skadetyperns svårighetsgrad.

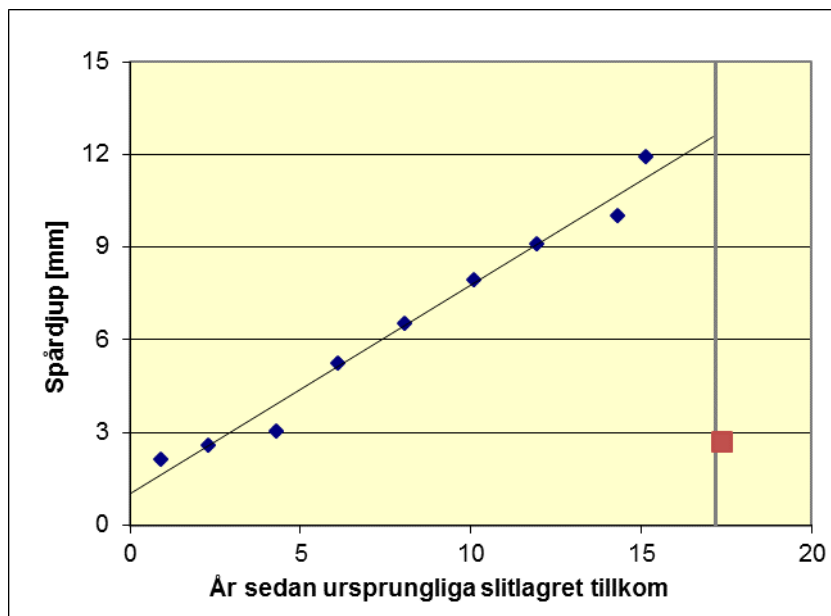
1.2.1 Spårdjup, TRUT, mätbredd 3,2 m, 17 lasrar

- Om spårdjupsutvecklingen antas vara linjär kan den sedan det ursprungliga slitlagrets tillkomst beskrivas enligt formeln:

$$\text{TRUT} = 0,6765 * \text{år} + 1,0169 \quad (R^2 = 0,9799)$$

- Det innebär således en ökning av spårdjupet med c:a 0,68 mm/år och hade en initial efterpackning motsvarande 1,0 mm. Åldern för slitlagret blev drygt 17 år. Det totala spårdjupet uppgick då till 12,6 mm.

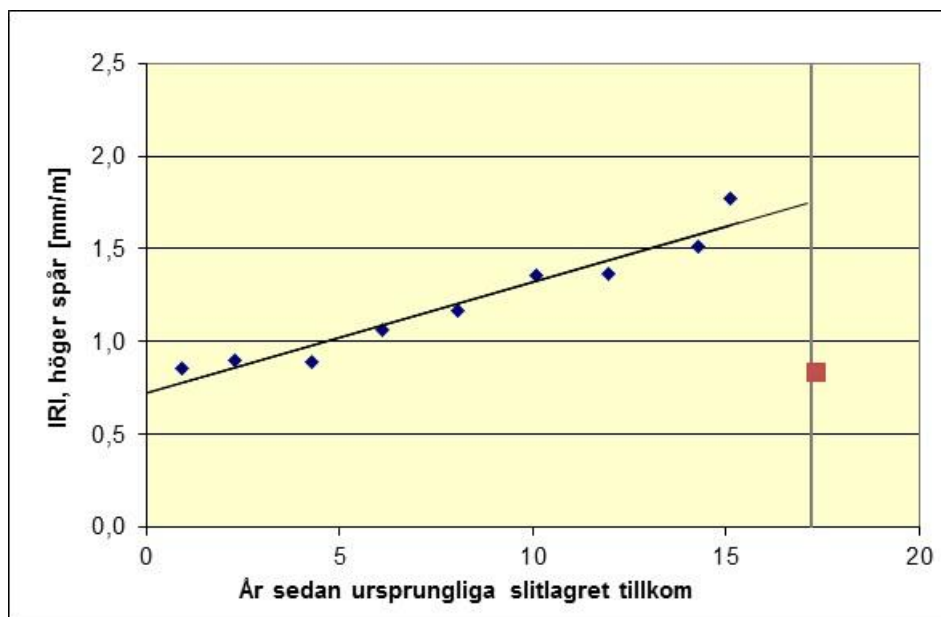
1.2.2 Längsojämnheter, mätt i höger hjulspår, IRIH

- Om ojämnhetsutvecklingen antas vara linjär kan den sedan det ursprungliga slitlagrets tillkomst beskrivas enligt formeln:

$$\text{IRIH} = 0,0599 * \text{år} + 0,7221 \quad (\text{R}^2 = 0,9385)$$

- Det innebär således en ökning av IRIH med 0,060 mm/m och år samt en begynnelsenivå på 0,722. Åldern för slitlagret blev drygt 17 år. De långsgående ojämnheter uttryckt i IRI uppgick då till 1,75 mm/m.

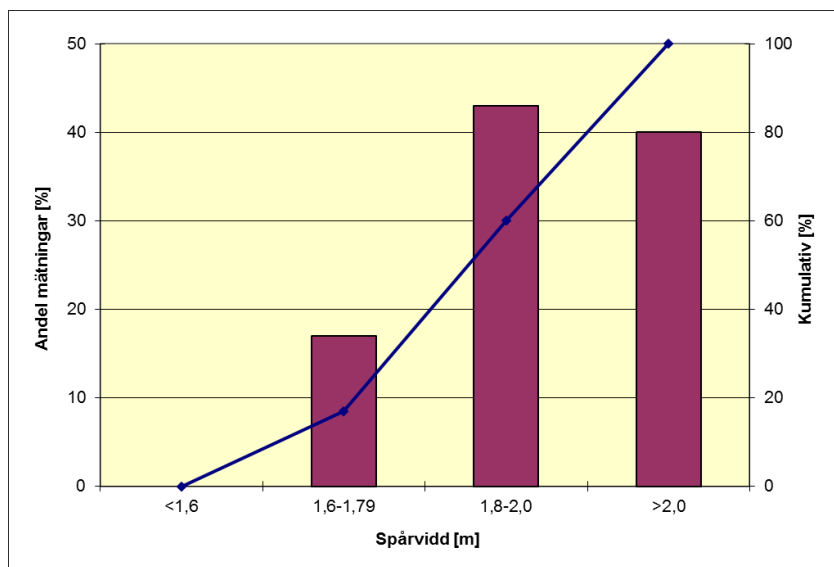
1.2.3 Spårvidd

Av sträckorna (10 st. i båda riktningarna) uppvisade alla vid de fem senaste vägytemätningarna (2006, 2008, 2010, 2012 och 2013) en spårvidd från 1,6 m och uppåt vilket bör betyda att spårbildningen till allra största delen berott på deformationer som orsakats av den tunga trafiken.

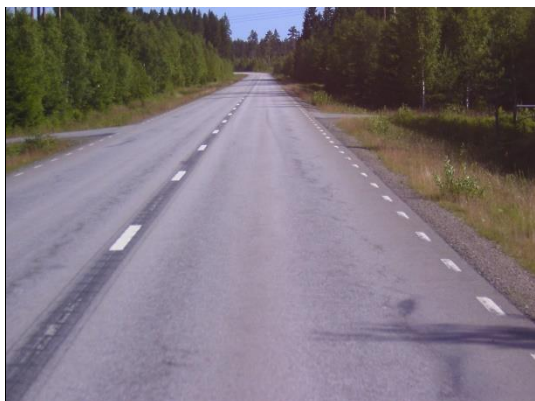
Sträcka 1, norrut

Från vägytemätningen i juli 2015.

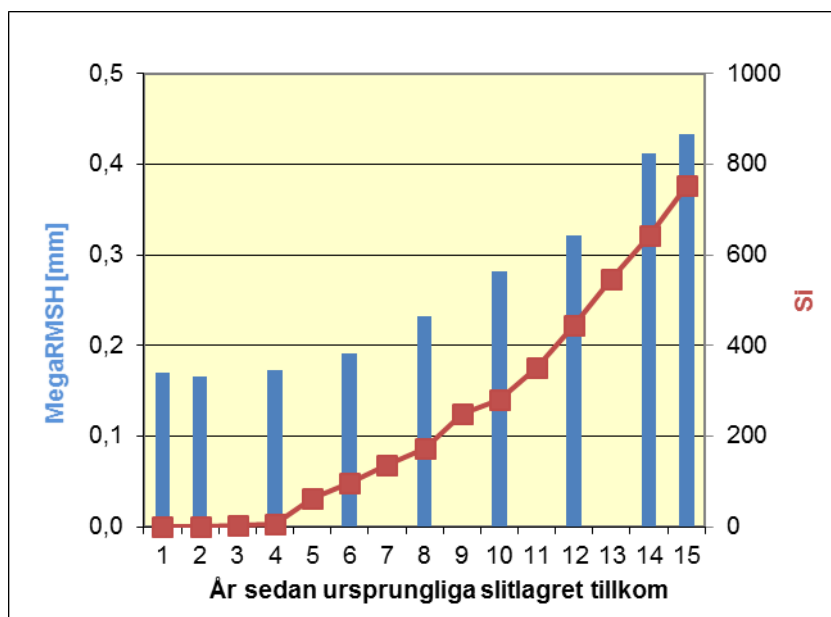
Kommentar: En ökad sprickutveckling (Si), medförde en ökad Megatextur (MegaRMSH), vilket följer de erfarenheter som är beskrivna i VTI rapport 719. Anledningen till att texturmåttet är begränsat till höger hjulspår är avsaknaden av värden för väster hjulspår som började registreras på senare tid.

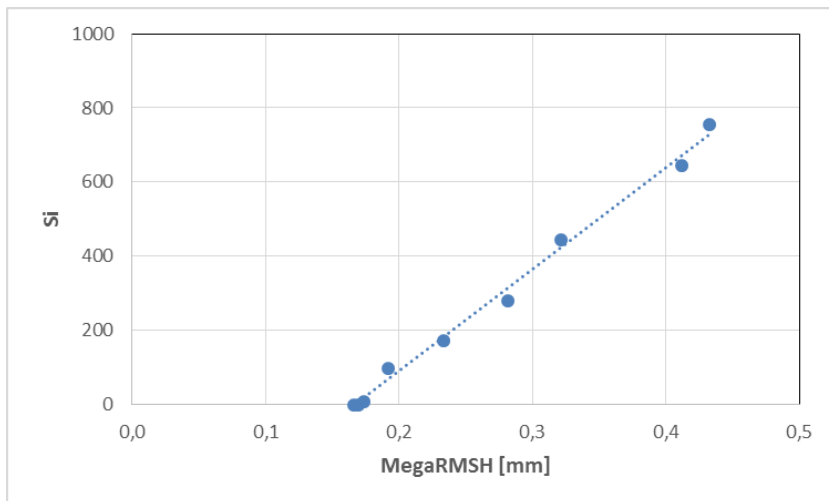
- Om förhållandet mellan sprickindexets och megatexturens utveckling antas vara linjärt kan det beskrivas enligt formeln:

$$Si = 2745 * \text{MegaRMSH} - 460 \quad (R^2 = 0,9938)$$

- Ett starkt samband kan konstateras vilket bör kunna användas i större utsträckning än idag är fallet, när det gäller att hitta nivåer för när en åtgärd ska sättas in p.g.a. strukturella problem (sprickor, krackeleringar)
- År 1 till 4 är ytan oskadad, år 5 till 6 börjar skador uppkomma i begränsad omfattning för att sedan eskalera under de nästkommande åren

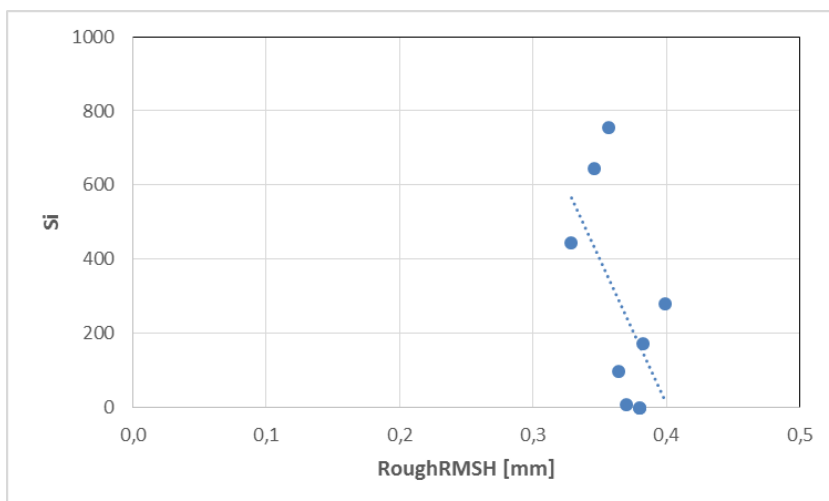
1.2.5.2 Grov Makrotextur, våglängd 10-100 mm, höger hjulspår

[Macro texture, Root Mean Square for right wheel track, wave length band 10 to 100 mm]

- Om förhållandet mellan sprickindexets och den grova makrotexturens utveckling antas vara linjärt kan det beskrivas enligt formeln:

$$Si = -7699 * \text{RoughRMSH} + 3093 \quad (R^2 = 0,3265)$$

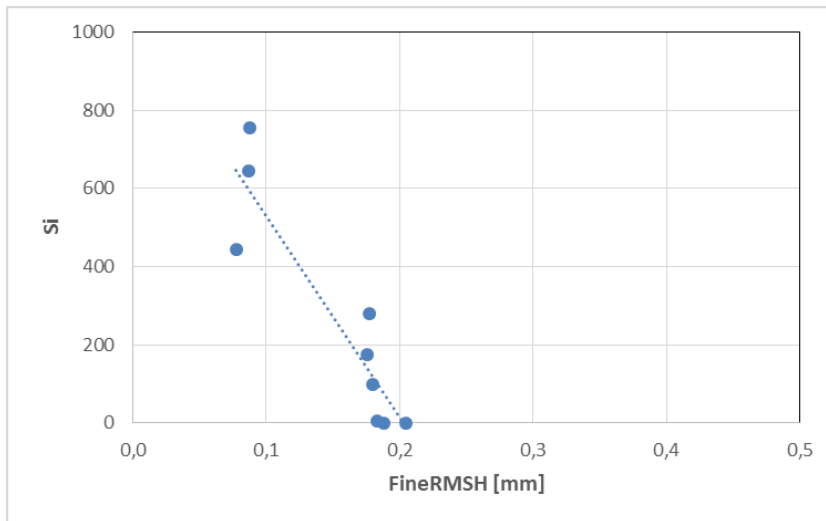
1.2.5.3 Fin Makrotextur, våglängd 2-10 mm, höger hjulspår

[Fine texture, Root Mean Square for right wheel track, wave length band 2 to 10 mm]

- Om förhållandet mellan sprickindexets och den fina makrotexturens utveckling antas vara linjärt kan det beskrivas enligt formeln:

$$Si = -5132 * FineRMSH + 1042 \quad (R^2 = 0,3265)$$

- Ett visst samband kan konstateras, förändringen lär dock inte bero på sprickutvecklingen utan är snarare ett uttryck för ”slätare och slätare” yta

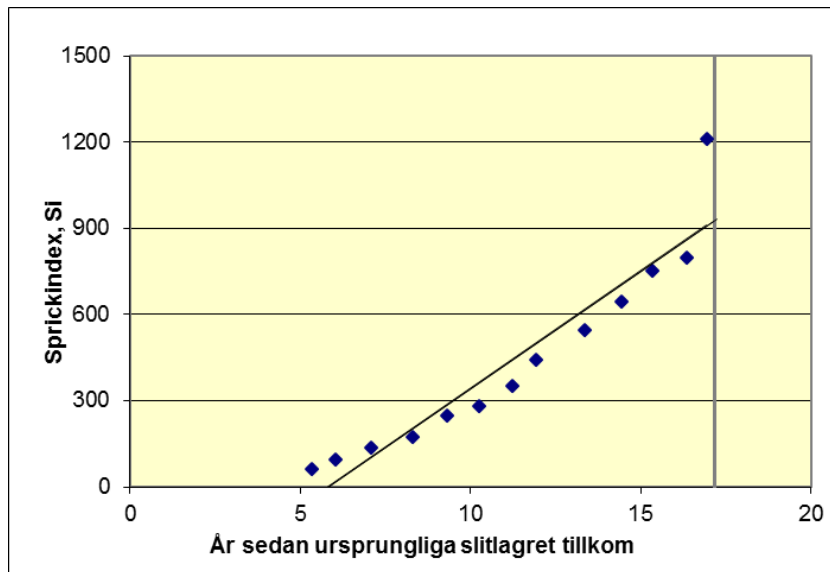
1.3 Tillståndsbedömning – Belastningsskador

- De första belastningsrelaterade sprickorna efter det ursprungliga slitlagrets tillkomst upptäcktes redan efter 5 till 6 år. Sprickindexet hade en tämligen linjär utveckling ($R^2 = 0,8956$) och ökade med hela 81,7 per år vilken är mycket hög takt. Åldern för slitlagret blev 17 år.

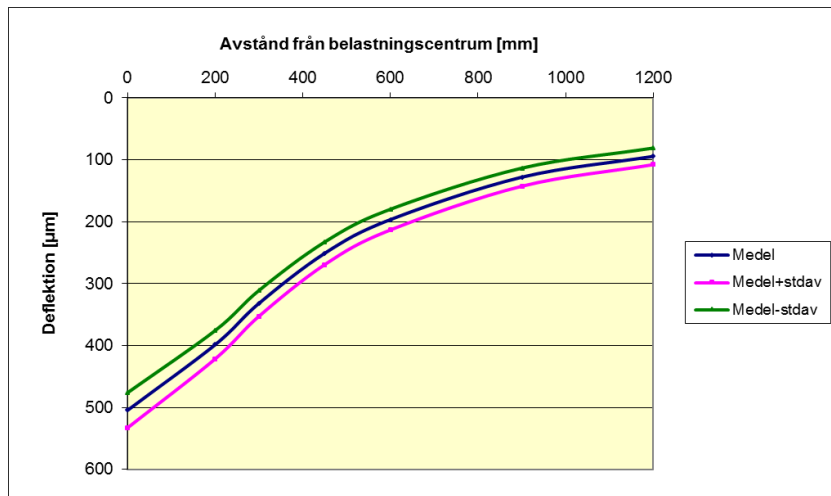
1.4.1 Deflektioner

En fallviktsmätning utfördes på hösten 1999. Varje delsträcka belastades i fem sektioner i det högra hjulspåret. Av deflektionen att döma är förmågan att uppta belastning låg.

Ett vanligt använt mått för att beskriva en vägs förmåga att motstå belastning är SCI300 (Surface Curvature Index 300) som är differensen mellan deflektionen i belastningscentrum och deflektionen 300 mm därifrån.

Medelvärdet kan anses ligga på en tämligen hög nivå (svag väg) för den här typen av väg. Variationen utmed vägen är liten med en standardavvikelse på 8 µm. Den starkaste belastningspunkten hade ett SCI300 på 141 µm medan den svagaste hade ett värde på 214 µm.
