# **Zustandserfassung von Brücken bei deren Abbruch (ZEBRA)**

**Condition Survey of Bridges during their  
Demolition (ZEBRA)**

**Eidgenössische Technische Hochschule, Zürich  
Institut für Baustatik und Konstruktion (IBK)  
Prof. Thomas Vogel, dipl. Bauing. ETH/SIA  
Reto Bargähr, dipl. Bauing. ETH/SIA**

**Forschungsauftrag AGB1998/101 (86/98) auf Antrag der  
Arbeitsgruppe Brückenforschung (AGB)**

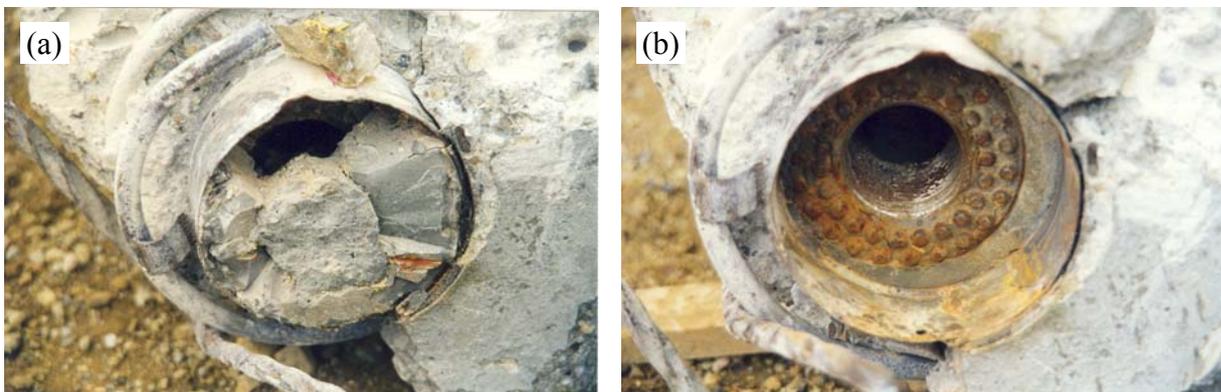
Korrodierte Verankerungen traten insbesondere dann auf, wenn nebst fehlender oder undichter Abdichtung im Verankerungsbereich der Nischenbeton der beweglichen Verankerungen von schlechter Qualität war (BE 103, BE 105, FR 101, SZ 103, VS 101, ZH 108, Bild 3.11). Ähnliches passierte, wenn die Injektion im Verankerungsbereich schlecht war (Bild 3.12). In solchen Fällen korrodierten nicht nur Ankerplatten und Trompeten, sondern je nach System auch die Draht- oder Litzenenden, da dort zusätzlich Spaltsituationen vorkommen, die den Eintrag von Flüssigkeiten begünstigen (BE 102, BE 103, BE 105).

Bild 3.12 Detail bewegliche Verankerung System BBRV Typ J (BE 103 aus [Bänziger 2000c]);  
(a) Schlecht injizierter Verankerungsbereich,  
(b) Ankerkopf mit korrodierten Stauchköpfen nach Entfernen des Mörtelpfropfens

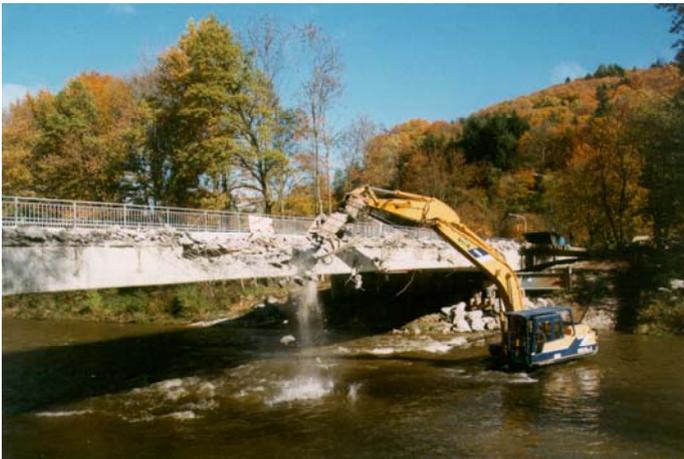
Auch bei Abbruch über Gewässern wird heute vom Gewässerschutz her kaum mehr toleriert, dass Betonabbruch ins Wasser fällt und erst hinterher entsorgt wird (Bild 3.25).

*Bild 3.25 Abbruch über Gewässer, wie er heute kaum mehr toleriert wird (BE 106 aus [Bänziger 1999])*

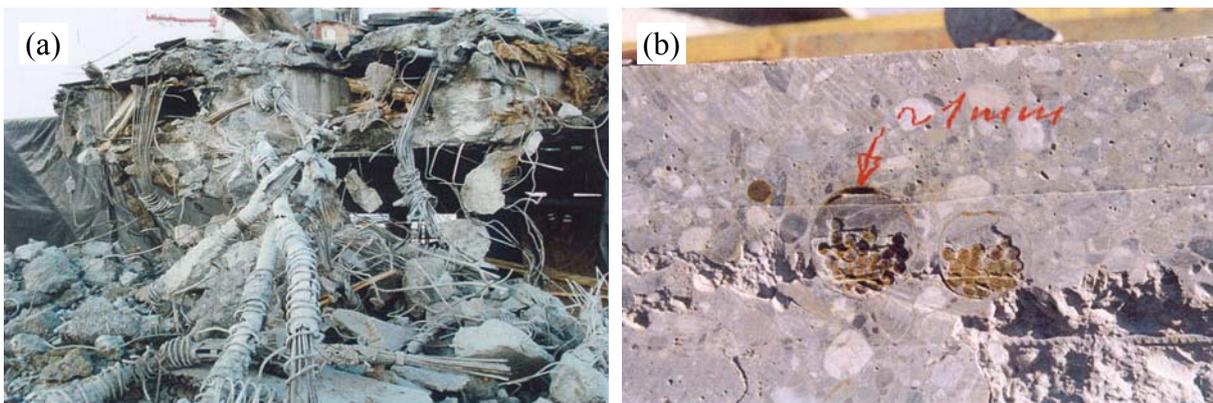
Bezüglich Zustandserfassung beim Abbruch ist der Rückbau vor Ort nicht ideal, da alles sehr schnell geht und ein Aufenthalt in unmittelbarer Nähe der interessierenden Bereiche zu gefährlich ist. Spannglieder werden zwar auf der ganzen Länge erschlossen; die genaue ursprüngliche Lage allenfalls geschädigter Bereiche ist jedoch hinterher kaum mehr zuverlässig rekonstruierbar (Bild 3.27 (a)). Auch über den Verfüllungsgrad der Hüllrohre ist kaum eine Aussage möglich.

Bild 3.27 Eignung der Rückbauverfahren für die Zustandserfassung beim Abbruch;

(a) Abbruch vor Ort (BE 105 aus [Bänziger 2000d]),

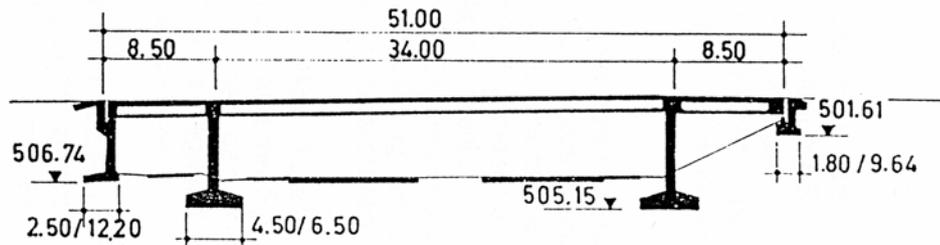
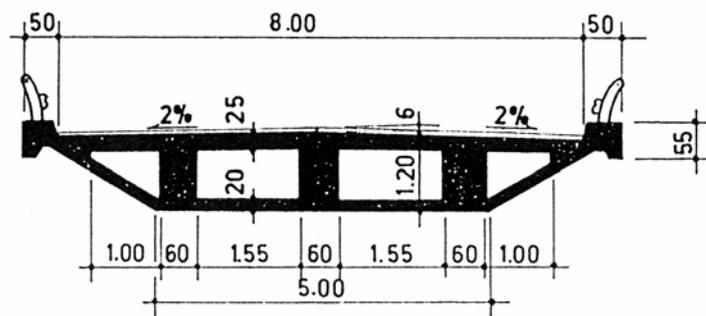
BE 102

**Beläge:** Die geringe Belagsstärke von 6 cm im Fahrbahnbereich führte zu Belagsschäden (Risse, Ausbrüche, Ablösungen, Unebenheiten).

**Entwässerung:** Die vier Einlaufschächte waren je über eine externe Ableitung an die Kanalisation angeschlossen. Anhand der Verfärbungen und Kalkaussinterungen müssen Undichtigkeiten in den Anschlüssen der Einlaufschacht-Armaturen bestanden haben.

**Fahrbahnübergänge:** Die Stahlkonstruktion der Fahrbahnübergänge war durch eine starke Anrostung und eine unvollständige Abdichtung gekennzeichnet. Das Wasser gelangte auf die Widerlagerbank und von dort über eine Entwässerungsleitung zum Abfluss.

**Zugstangen:** Diese liessen leichtere Anrostungen beim Eintritt in die Widerlagerbank erkennen.

**Beton:** Aus den Beobachtungen beim Abbruch der Brücke mit dem Hydraulikhammer konnte im Allgemeinen auf einen Beton mit guter Festigkeit geschlossen werden. Einblicke in die Hohlzellen des Brückenträgers liessen andererseits auch lokale Kiesneststellen erkennen, die zum Teil unter der verlorenen Schalung versteckt waren.

**Bewehrung:** Die Betonüberdeckung der schlaffen Bewehrung war in vielen Bereichen ungenügend (5-20 mm). Die oberflächennahen Bewehrungsstäbe an der Brückenuntersicht und stellenweise an den Seitenflächen der Längsträger waren bereits stark angerostet, an einigen Bewehrungsstäben (Fahrbahnplatte und Konsolen) konnte eine ausgeprägte Lochfrasskorrosion festgestellt werden.

**Schalung:** Die verlorene Schalung in den Hohlzellen war stellenweise unter der Feuchtigkeitseinwirkung verrotet. Es bestanden keine Öffnungen im Boden der Hohlzellen, die zur Entwässerung und Belüftung der Hohlräume hätten dienen können.

**Zugstangen:** Die oberen Muttern und Ankerplatten der Zugstangen waren zum Teil stark angerostet. Dies liess erkennen, dass die Einmörtelung der Zugstangen-Verankerung in der Fahrbahnplatte wie auch der abdeckende Belag nicht ausreichend zu dichten vermochten.

**Spannsystem:** Hüllrohrdeformationen (Dellen) an der Unterseite der Spannglieder, wie sie im Brückenobjekt Z 17 (BE 105) entdeckt worden sind, traten bei diesem Bauwerk nicht in Erscheinung. Spanndrähte mit leichter Oberflächenkorrosion wurden beobachtet; Querschnittsverluste konnten jedoch keine festgestellt werden. Anzeichen einer fehlenden oder unvollständigen Spanngliedverfüllung fehlten.

Feste Verankerungen (Schlaufenanker VSL Typ U): An den inspizierten Verankerungskörpern wurden keine Mängel und keine Korrosionsschäden festgestellt.

Bewegliche Verankerungen (Injektionsanker VSL Typ I): Der Nischenbeton wies eine poröse Struktur und Kiesnester im Randbereich auf. Der wenige Zentimeter starke Schutzmörtel über dem Flanschblech der Verankerungsenden war ebenfalls von schlechter Qualität und undicht. Die Korrosion an den Spanndrahtenden (bei rund der Hälfte der Injektionsanker) hatte sich nur wenige Zentimeter in das Innere der Injektionsanker entwickelt.

An den Hosenrohren aus Blech wurden keine materialtechnischen Mängel festgestellt.

Die entdeckten Korrosionsschäden an den Spanngliedern waren nicht ganz so weit fortgeschritten wie dies zum Teil bei der Brücke Z 17 (BE 105) der Fall war, doch die Anzahl der kleineren Korrosionsschäden und deren Örtlichkeiten haben nicht weniger überrascht.

**Stahlbeton:** Das äussere Aussehen der Brücke liess den effektiv vorhandenen Korrosionszustand der Bewehrung nicht erahnen. Beim Abbruch der Brücke konnten an der Unter- und Oberseite des Brückenträgers sowie in den Hohlzellen recht viele angerostete Bewehrungsstäbe (Korrosionsgrad 2-3) beobachtet werden. Eine fortgeschrittene Lochfrasskorrosion war nicht zu entdecken, wohl aber erste Anzeichen einer chloridinduzierten Korrosion.

**Spannglieder:** Bei der Brücke Z 16 konnten keine systembedingten Mängel festgestellt werden. Das verwendete VSL-Drahtsystem kann auch aus heutiger Sicht für eine Langzeitnutzung als funktionstauglich und dauerhaft bezeichnet werden.

Die Schadenbilder der Spannglieder liessen erkennen, dass der Korrosionsangriff von aussen stattgefunden hatte und somit eine Schadstoffinfiltration über Entlüftungsstutzen oder Injektionsanker praktisch ausgeschlossen werden kann.

**Verankerung:** Die festgestellten Korrosionsschäden an den Injektionsankern beschränken sich auf das äussere Ende der Hüllrohre und Spanndrähte.

**Spannsystem:** Das Auftreten von Korrosion in den Injektionsanker konnte an einer geöffneten Verankerung abgeklärt werden. Aufgrund dieser Ergebnisse sind die Risiken eher klein, dass die 200 cm lange Verankerungstrecke durch vom äusseren Ende her einsickerndes Wasser in ihrer Funktion stark beeinträchtigt werden könnte.

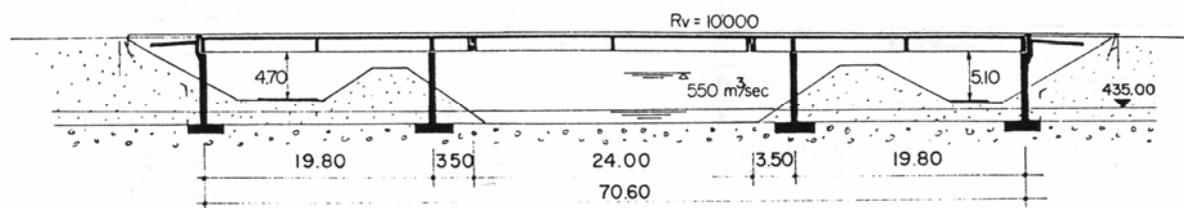
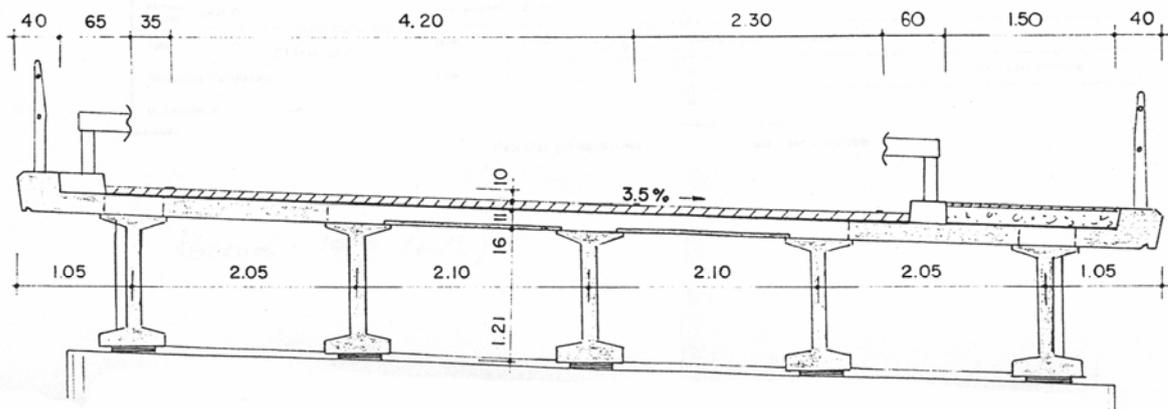
UR 101

**Abbruchgrund:** Bei den Längsträgern, den Längsträger-Gelenkkonsolen, den Querträgern und der Fahrbahnplatte ist die Tragsicherheit teilweise ungenügend.

Die Bewehrungsdeckung des gesamten Überbaus ist ungenügend, die Karbonatisierungsfront hat die Bewehrung erreicht. Die Abdichtung der Fahrbahnplatte ist nicht rissüberbrückend und teilweise undicht. Die Fahrbahnübergänge sind defekt, stark korrodiert und undicht. Die Lager sind mehrheitlich stark korrodiert, die Lager beim Längsträger-Gelenk sind weder kontrollierbar noch auswechselbar (Fahrbahnplatte läuft fugenlos durch). Die Widerlager sind nicht begehbar, es ist nur ein unkontrollierbarer Fugenspalt vorhanden.

Aus dem Rissbild beider Versuche war zu erkennen, dass sich der Riss, der zum Versagen führte, unterhalb der ersten Aufhängebügel entwickelt hatte. Der Grund für dieses Verhalten kann die fehlende Endverankerung der Spannbettdrähte im Unterflansch sein. Zudem war ein Teil der Spanndrähte im Endauflagerbereich mit konstruktiven Mitteln bewusst ohne Verbund gehalten. Somit konnte sich das Druckfeld am Trägerende nicht abstützen und die Kraftübertragung auf die Aufhängebewehrung versagte.

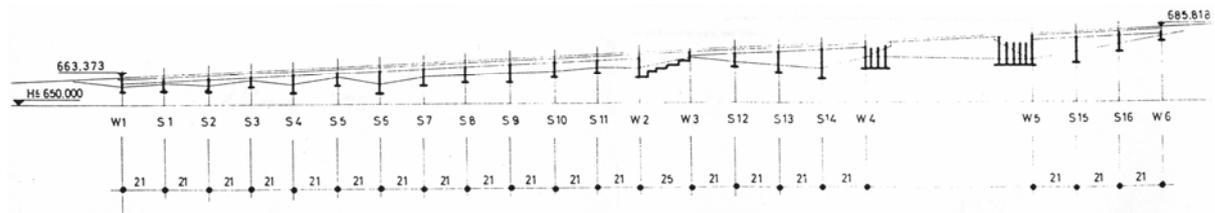
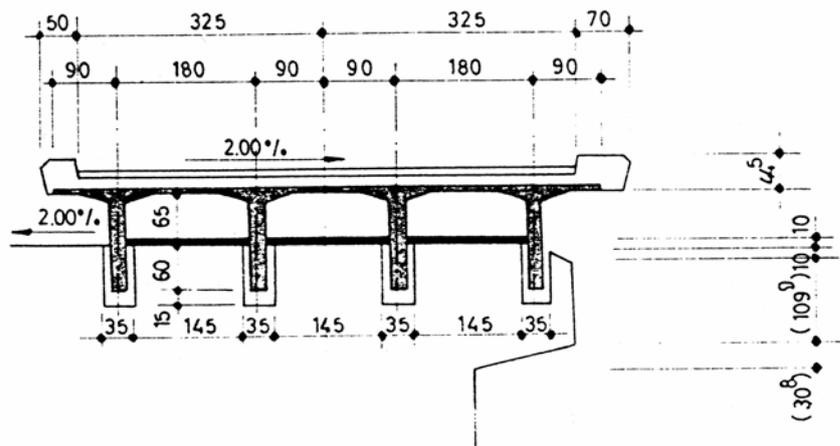
UR 102

**Abbruchgrund:** Infolge schadhafter Abdichtung sowie undichter Einlauffassen und Fahrbahnübergänge gelangte chloridhaltiges Oberflächenwasser an die Untersicht der Fahrbahnplatte. Von dort verteilte es sich entlang der Trägeruntersicht bis zu den Lagern und über die Pfeiler und Widerlagerwände. Dies führte in den Auflagerzonen der beiden äusseren Längsträgerketten und den darunter liegenden Pfeilerbereichen zu Chloridwerten im Bereich von Vorspannung und Bewehrung bis zu 2.5%, bezogen auf die Zementmasse. An der Bewehrung konnten aktive Korrosionserscheinungen festgestellt werden. Infolge dieser Korrosion war auch die Funktionstüchtigkeit der Lager der äusseren Längsträger grösstenteils eingeschränkt; sie konnten konstruktionsbedingt nicht ersetzt werden. Die Verbindung der einzelnen Felder zu längeren Brückenabschnitten durch die Fahrbahnplatte (sog. Federplatten) sowie die Lagerung der Trägerelemente auf allseitig beweglichen Gleitlagern in unzugänglichen

Forschungsprojekt des IBK: Trotz verschiedener Belastungsanordnungen konnte an keinem der (unverstärkten) Versuchsträger ein Schubbruch vor dem zuverlässig vorhersagbaren Biegebruch erzeugt werden. Die gemäss aktuellen Normen ungenügende Tragsicherheit für Querkräfte konnte demnach nicht bestätigt werden.

Die Widerlager und Pfeiler wurden lokal instand gesetzt, der Überbau ersetzt. Dies geschah in einem Taktprogramm, das eine fortlaufende Demontage der bestehenden Brücke mit nachlaufender Pfeilerinstandsetzung und Erstellung des neuen Überbaus erlaubte. Für die Demontage wurde die bestehende Brücke längs der Elementstösse der Träger aufgefräst und mit den Portalkranen seitlich auf die Hilfsbrücke verschoben, verladen und abtransportiert. Während der Abbrucharbeiten wurde der Verkehr über die Hilfsbrücke geführt. Diese bestand aus Stahlfachwerkbindern und war flach fundiert.

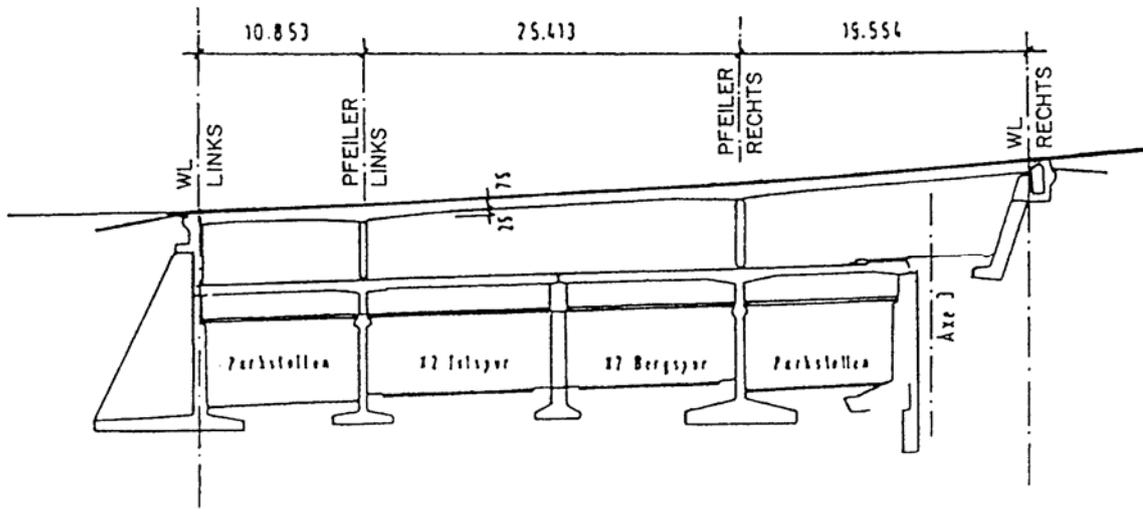
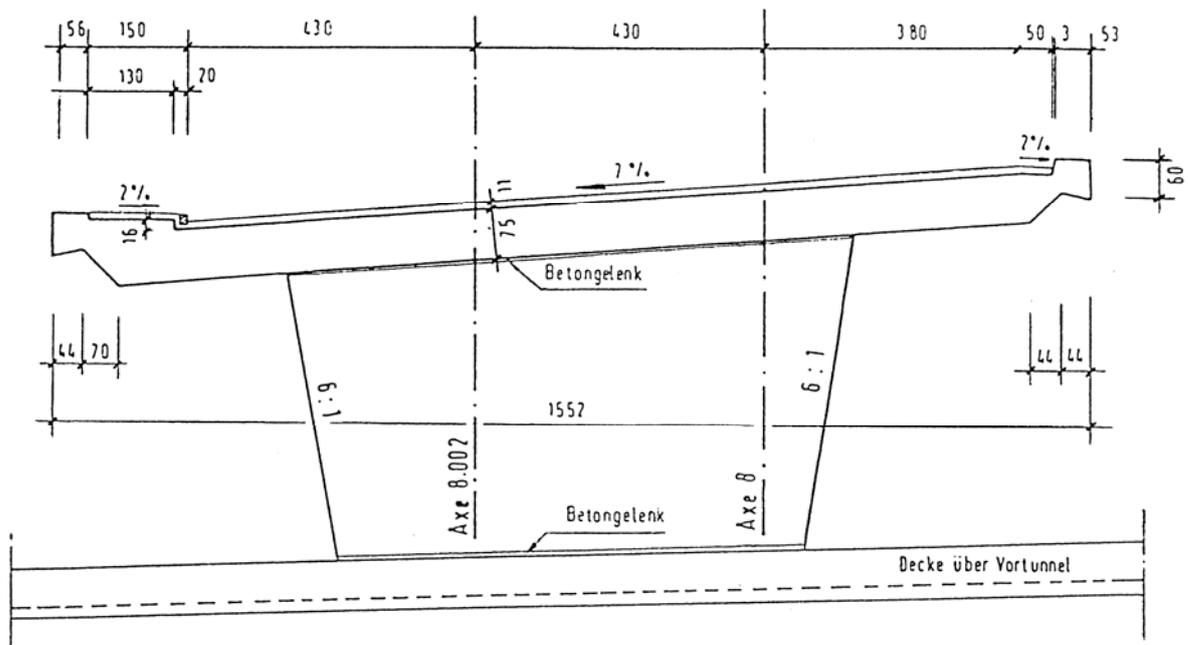
UR 103

**Betonoberflächen:** An der Untersicht der Brückenplatte waren einige lokale Mörtelflickstellen sichtbar. An den Belagsentwässerungsröhrchen entstanden einige Wasserläufe, wodurch die schlaffe Bewehrung sichtbar zu korrodieren begann. An den beiden Stützenscheiben konnten rein optisch keine Schäden beobachtet werden.

**Stahlbeton:** Die Betonqualität kann an Hand der während des Abbruchs gemachten Beobachtungen als gut bezeichnet werden. Die Bewehrung war bis auf die bereits oben erwähnten, von aussen sichtbaren Korrosionsstellen ebenfalls in einem guten Zustand. Lediglich bei den Fahrbahnübergängen wurden Bewehrungsstäbe mit Lochfrasskorrosion festgestellt, wohl als Folge der ungenügenden Abdichtung.

Die Belagsentlüftungsröhrchen wiesen an der Brückenuntersicht keine Abtropfnase auf, wodurch es an diesen Stellen durch chloridhaltiges Wasser zu lokal sehr starken Korrosionserscheinungen und damit verbundenen Betonabplatzungen kam.
