Instandsetzung und Monitoring von AAR-geschädigten Stütz- mauern und Brücken

**Rehabilitation and monitoring of ASR damaged support-
ing walls and bridges**

**TFB AG – Technik und Forschung im Betonbau, Wildegg
Dr. Fritz Hunkeler
Dr. Pascal Kronenberg**

**Forschungsauftrag AGB 2006/006_OBF auf Antrag der
Arbeitsgruppe Brückenforschung (AGB)**

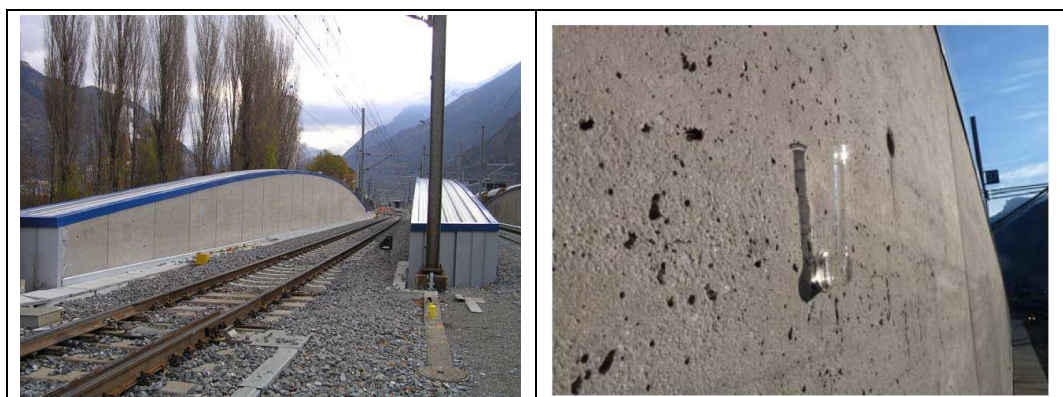
Ergebnisse von visuellen Kontrollen und einfachen Prüfungen liegen z.B. von den 1976 erbauten Vispa-Brücken der SBB in Visp (Kanton Wallis) vor. Die erste Untersuchung betreffend AAR fand 2001 statt. Auf Grund der Erfahrung mit anderen Brücken und wegen des Rissbildes wurde davon ausgegangen, dass die Risse durch AAR verursacht wurden. Dies wurde 2002 mit mikroskopischen Gefügeanalysen an Dünnschliffen bestätigt. Daraufhin wurden zwei verschiedene Hydrophobierungen im Labor getestet. 2004 und 2005 wurden die Seitenflächen der oben liegenden Längsträger hydrophobiert (Degussa Dynasytan BHN) und die Oberseiten der Träger mit einer metallischen Abdeckung versehen. Daneben wurde auch die Abdichtung der Brücken erneuert und die Untersicht aller Brücken hydrophobiert. Seither fanden mehrere Inspektionen statt. Dabei wurden die Rissbreiten beobachtet und die Wasseraufnahme des Betons mit dem Karstenröhrchen geprüft. Anlässlich der letzten Inspektion vom 13.10.2010 konnte festgestellt werden, dass die Rissbreiten stabil sind und die Hydrophobierung noch wirkt [Burdin 2011].

Abb. 2.10 SBB-Brücken über die Vispa (links) und Prüfung der Wirkung der Hydrophobierung mit dem Karstenröhrchen [Burdin 2011].

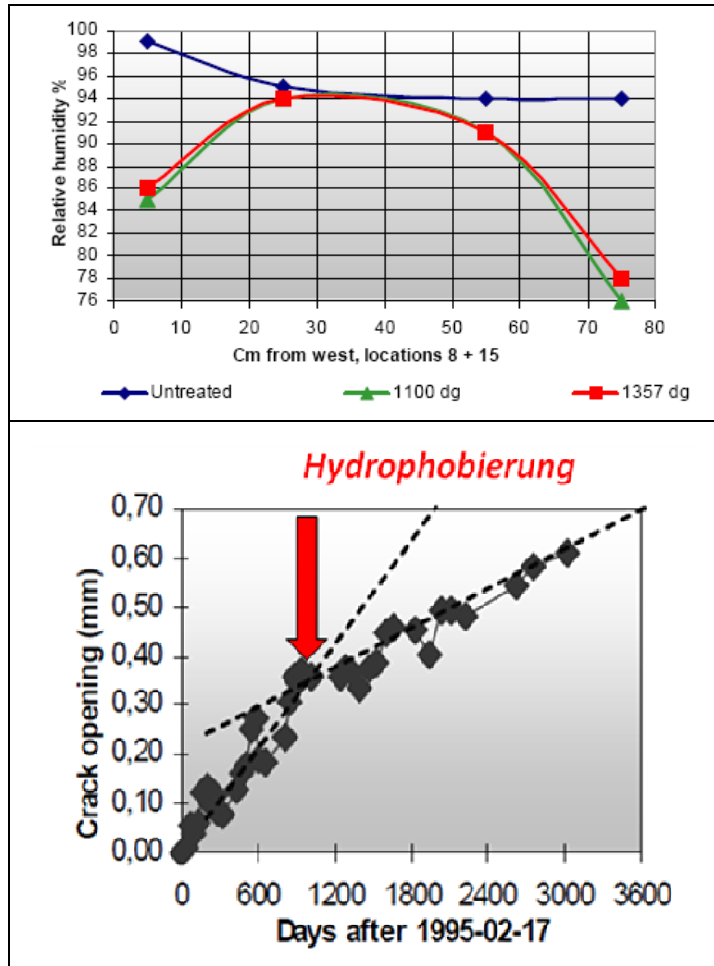
Abb. 2.16 Wirkung der Hydrophobierung auf die relative Luftfeuchtigkeit in Bohrlöchern im Beton (oben) und auf die Rissöffnung (Messzeit ca. 9 Jahre) (unten) [Jensen 2003, 2004, 2008].

Bei der Instandsetzung der Brücke wurden die nördlichen Stützen von den Trägern getrennt und aufgerichtet. Die Stützen wurden danach entweder beschichtet oder hydrophobiert oder teilweise mit CFK-Lamellen verstärkt. Die Hydrophobierung zeigte die gewünschte Wirkung. Die Betonfeuchtigkeit nahm ab, und die weitere Rissbreitenzunahme verlangsamte sich (**Abb. 2.16**).

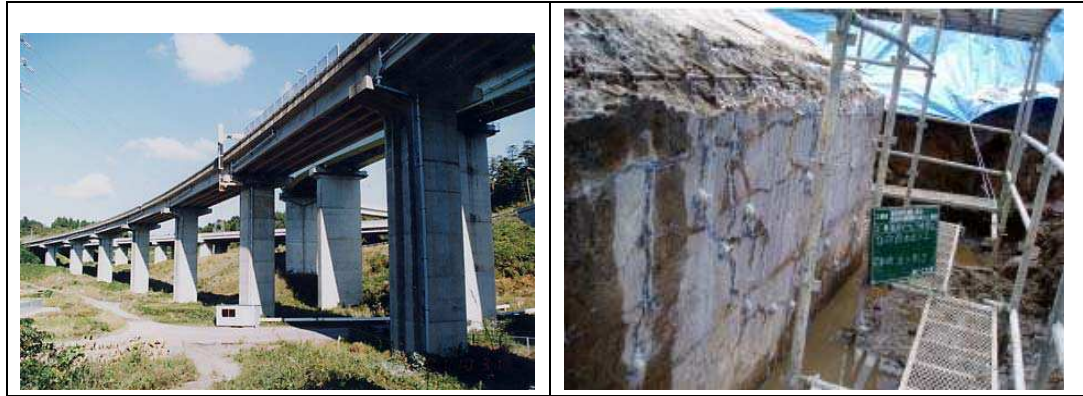
Abb. 2.17 Ansicht der Brücke (links) und frei gelegtes Betonfundament (rechts) [Okuyama 2008].

Ein Beispiel der Instandsetzung von AAR-geschädigten Betonfundamenten einer Brücke in Japan mit zusätzlicher Bewehrung und Vorspannung wurde in [Okuyama 2008] beschrieben. Die Methode wurde gemäss den Autoren schon bei anderen Bauteilen mit Erfolg eingesetzt. Die nachfolgenden Abbildungen (**Abb. 2.17** bis **Abb. 2.19**) illustrieren die Situation und das Vorgehen. Trotz diesen Massnahmen nahm die Rissbreite noch etwas zu, wie die Messungen zeigten. Der Vergleich zum Ausgangszustand fehlt, was die Bewertung dieses Ergebnisses erschwert. Es war beabsichtigt, mit den Messungen fortzufahren. Neuere Resultate sind aber zurzeit nicht verfügbar. Die Autoren sind überzeugt, dass mit dieser Methode die AAR-bedingte Ausdehnung auch bei Fundamenten kontrolliert werden kann. An dieser Stelle sei auf die ähnliche Instandsetzung der Rorbachbrücke hingewiesen (siehe **Kapitel 3.2**).

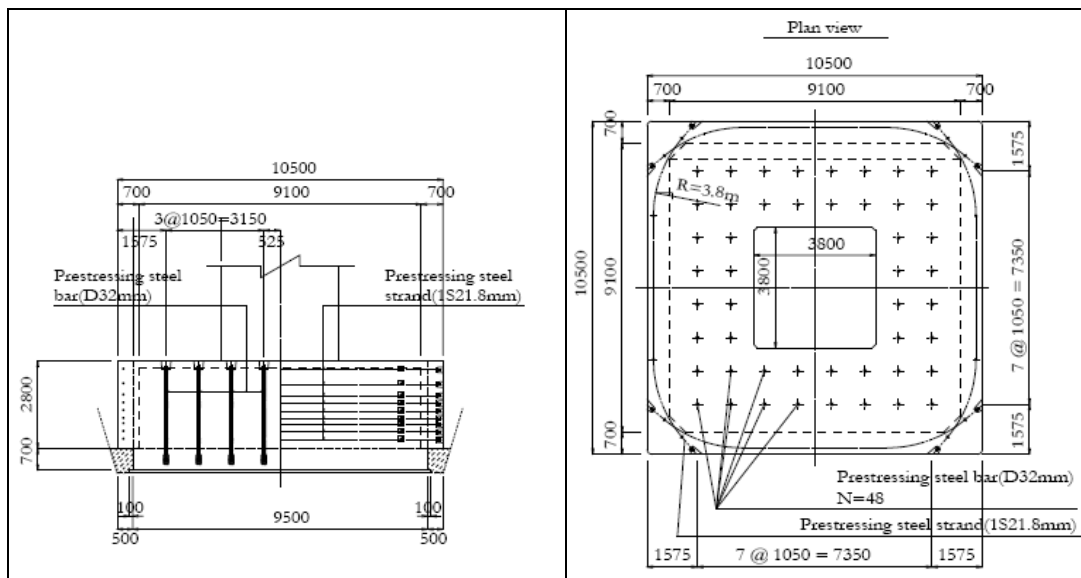
Abb. 2.18 Anordnung der Vorspannung [Okuyama 2008]. Die Vorspannung der vertikalen Spannanker ($\varnothing 32$ mm) und der horizontalen Spannglieder wurde auf 30 bis 40% der Streckgrenze eingestellt. Dies ergab eine Betonspannung von mindestens 0.2 N/mm^2 .

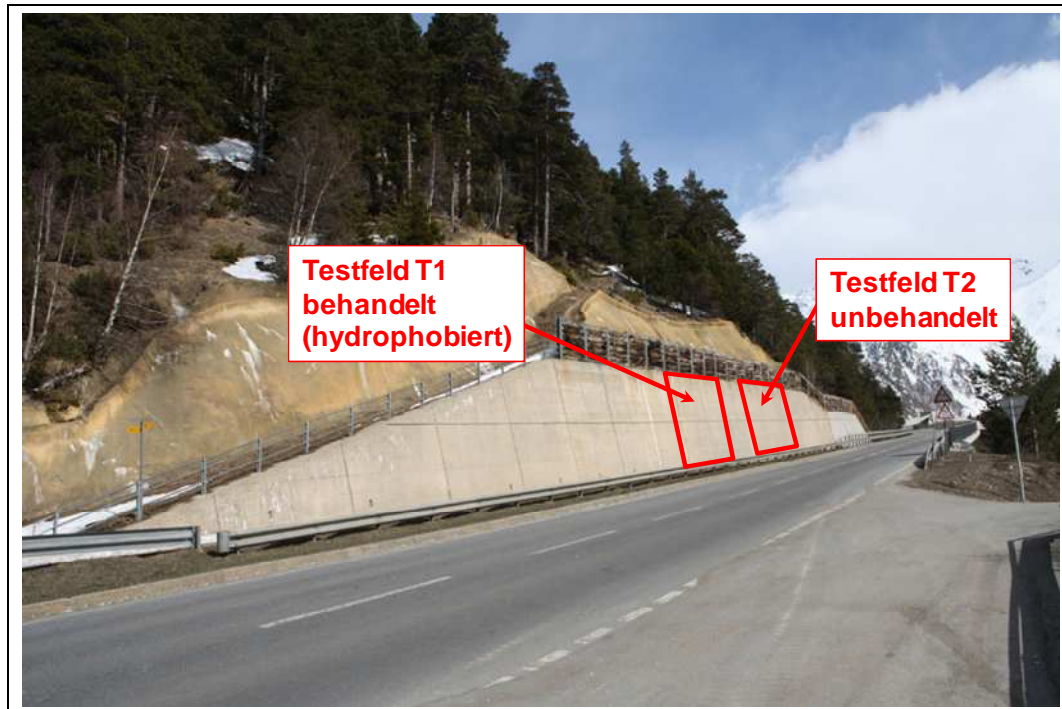
Im Rahmen dieses Projektes wurde 2009 eine detaillierte Zustandserfassung des Hauptobjektes S0751 durchgeführt. Auf Grund der visuellen Begutachtung wurden die für die Untersuchung nötigen Testfelder 1 und 2 festgelegt (**Abb. 3.3**). Massgebend war die Gleichmässigkeit des Schadenbildes, ihre Entfernung zueinander und die Entfernung zu den Rändern der Stützmauer. In den beiden Flächen liegt je eine Dilatationsfuge. Der Abstand zwischen den Testfeldern beträgt 8 m. Damit sollte die gegenseitige Beeinflussung gering sein.

Jedes Testfeld wurde mit einem Koordinatensystem versehen, um das Auffinden der verschiedenen Messfelder, Bohrkernentnahmestellen etc. zu erleichtern. Die Testfelder wurden mittels Fotos dokumentiert und die grössten Risse aufgenommen. Visuell unterschieden sich die Testfelder 1 und 2 kaum. Die markantesten Risse verlaufen horizontal, weniger ausgeprägt sind die vertikalen Risse. Der erste horizontale Riss tritt ca. 0.7 m über dem Boden auf. Darüber beträgt der Rissabstand etwa 0.5 m. Die senkrechten Risse verzweigen sich und ändern ihre Richtung oft. Die Abstände liegen um 0.4 m. Die Risse in der Nähe von Dilatations- und Scheinfugen sind markanter als jene in der Mitte der Felder.

Abb. 3.3 Stützmauer S0751 mit den Testfeldern T1 (behandelt) und T2 (unbehandelt).

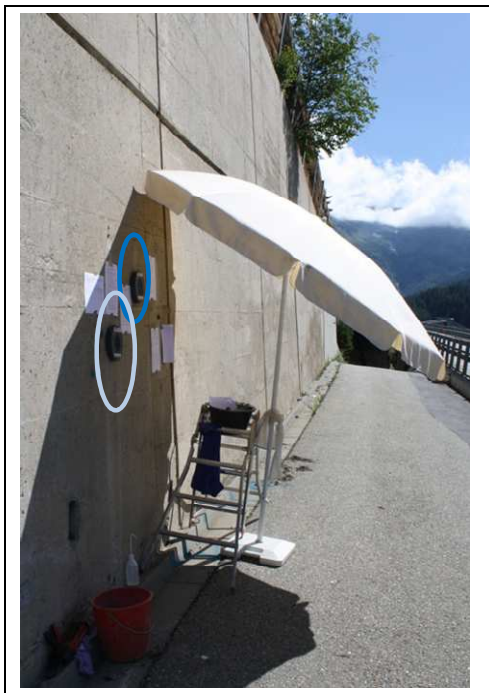
Zeitgleich zu den 2-KMZ-Messungen wurden jeweils 3 Karstenröhrchen an der Betonoberfläche angebracht (siehe **Kapitel 3.1.5.3**). Bei zwei Röhrchen blieb der Wasserstand über die gesamte Messzeit unverändert. Bei einem Röhrchen wurde ein Wert von $2.19 \text{ kg/m}^2 \text{ h}^{0.5}$ gemessen. Damit konnte kein vernünftiger Mittelwert berechnet werden.

Abb. 3.8 S0751; Messung der Wasseraufnahme am Objekt mit der 2-Kammer-Messzelle (blau) und mit Karstenröhrchen (hellblau). Messfläche beschattet.

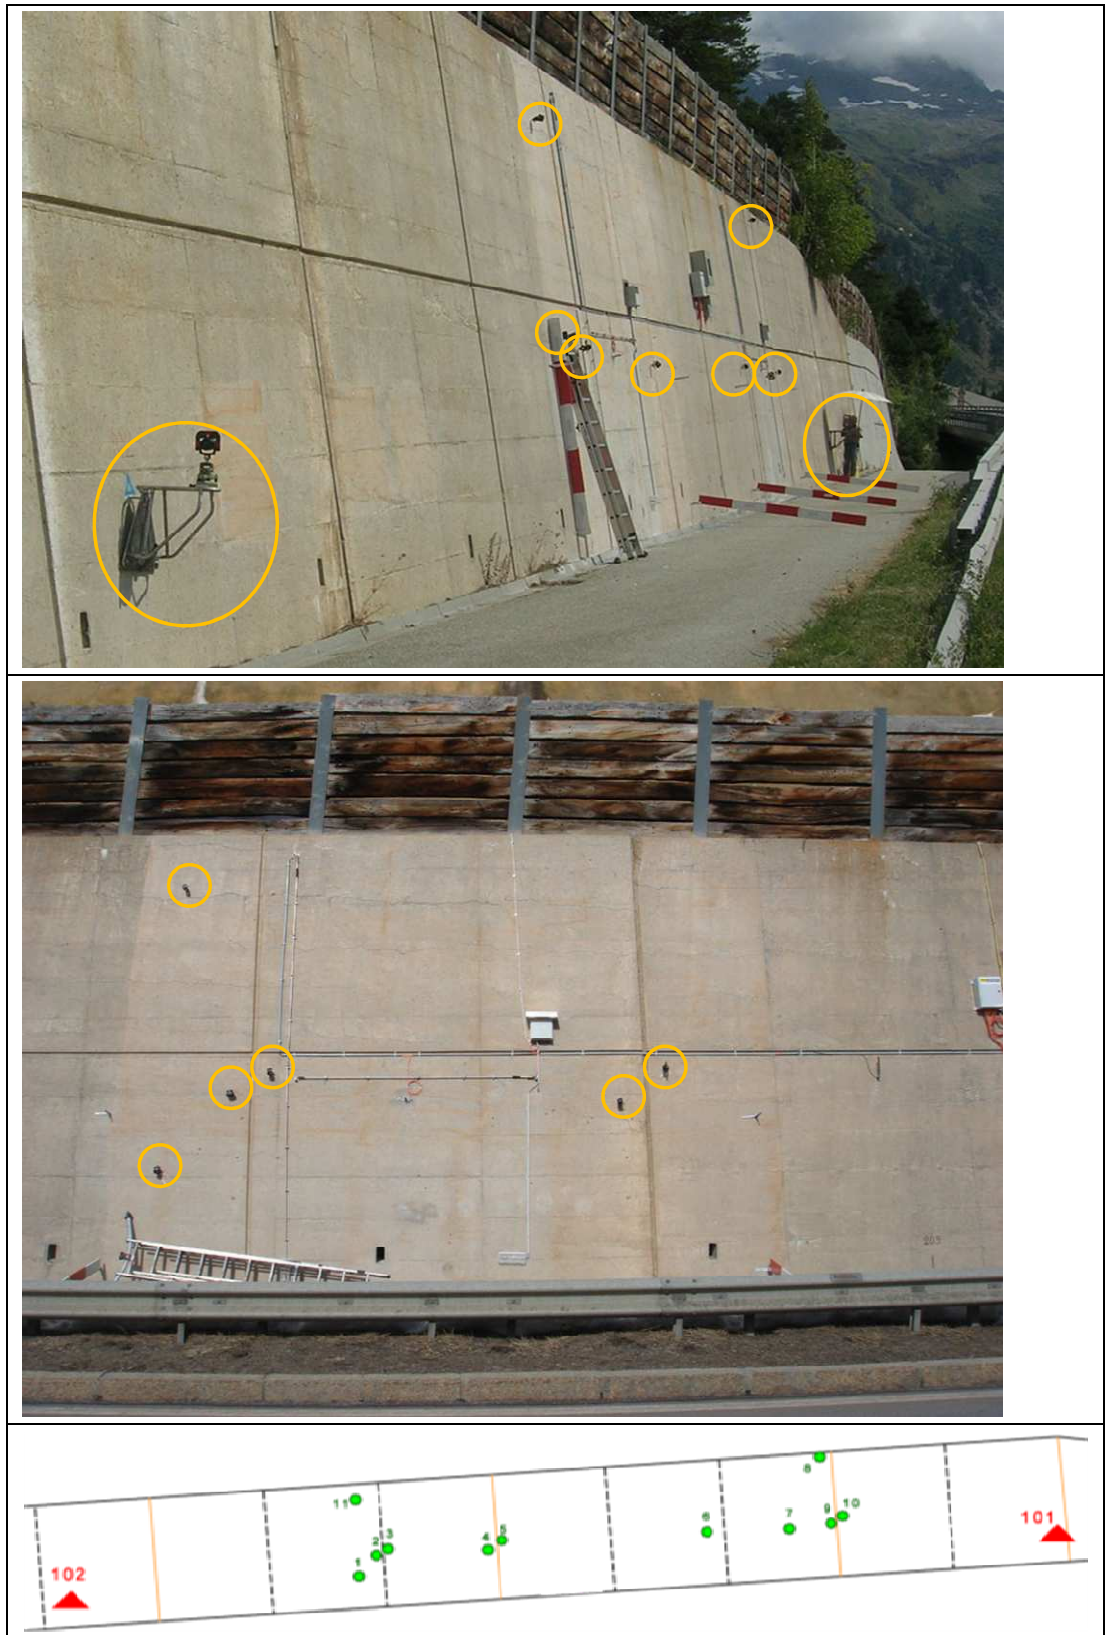
Abb. 3.12 *Oben: S0751 Testfeld T1. Markiert sind die eingeschraubten Reflektoren für die Messungen durch den Geometer. Mitte: S0751, Testfläche T2. Unten: Verteilung der Messpunkte über den mittleren Teil der Stützmauer.*

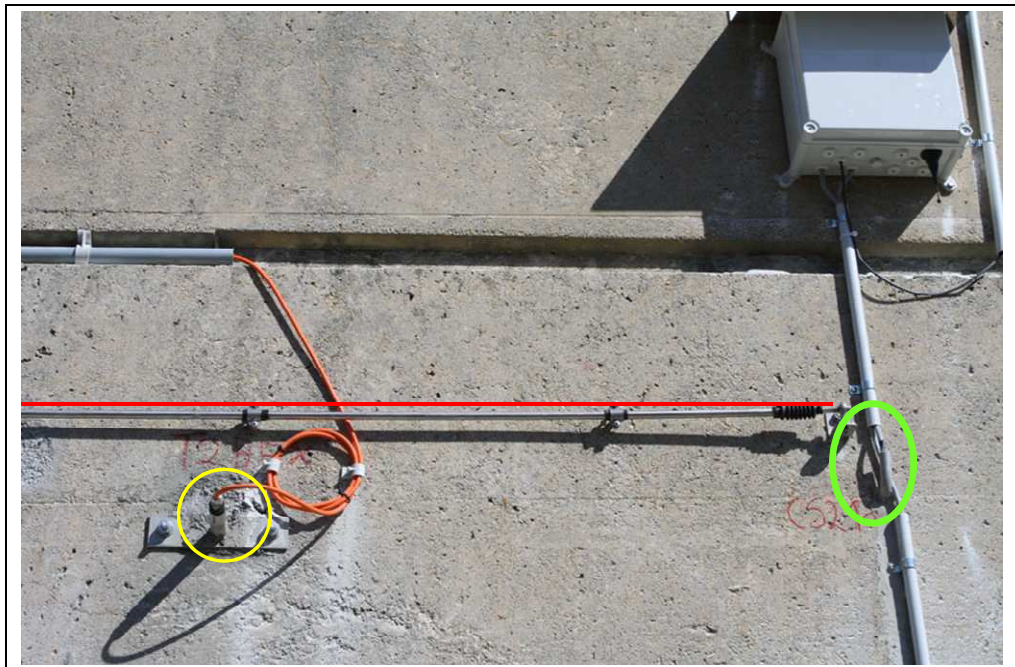
Abb. 3.13 S0751, Testfläche T2. Horizontales Oberflächenextensometer T2.Oex.h (rot), Bohrlochextensometer T2.Bex (gelb) und Feuchte- und Temperatursensor (grün).

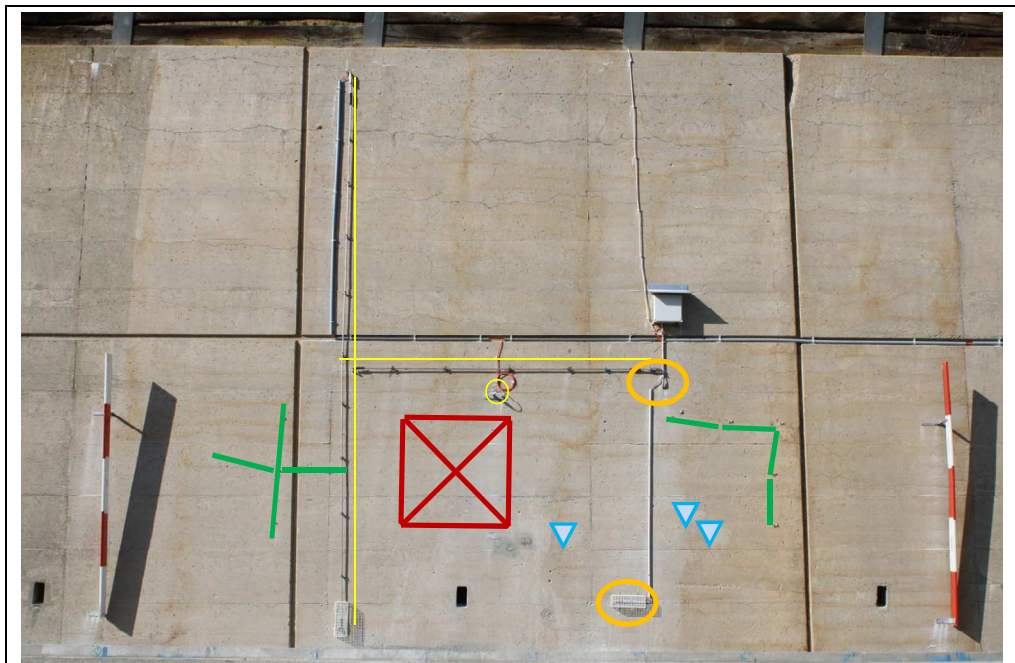
Abb. 3.16 S0751. Voll Instrumentiertes Testfeld T1 (hydrophobiert): grün: Deformationsmessstrecken, rot: Rissbreitenindex-Feld, blau: Messungen mit 2-Kammer-Messzellen, gelb-orange: Oberflächen- und Bohrlochstensometer, orange: Feuchte- und Temperatursonden (Geometermesspunkte nicht sichtbar).

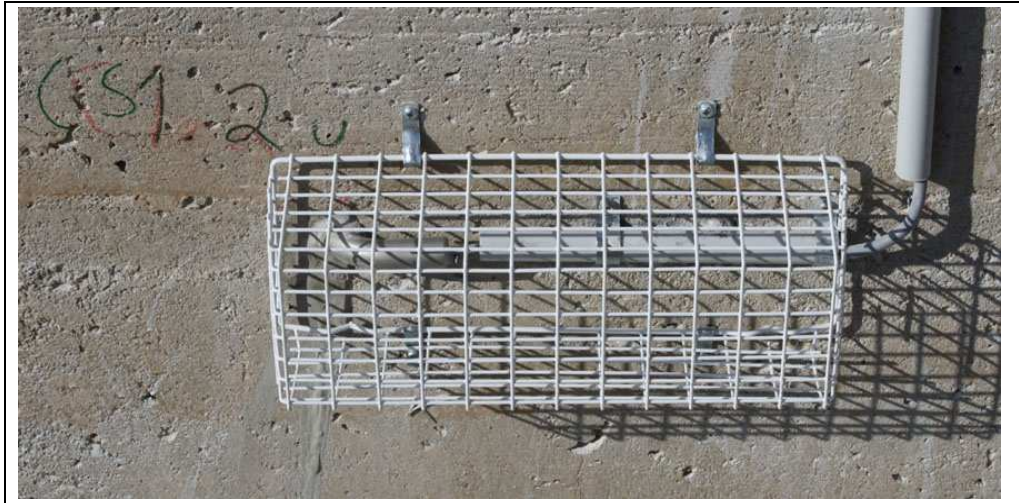
Abb. 3.17 Schutz des Temperatur- und Widerstandssensors (CS1.2u) gegen Vandalismus.

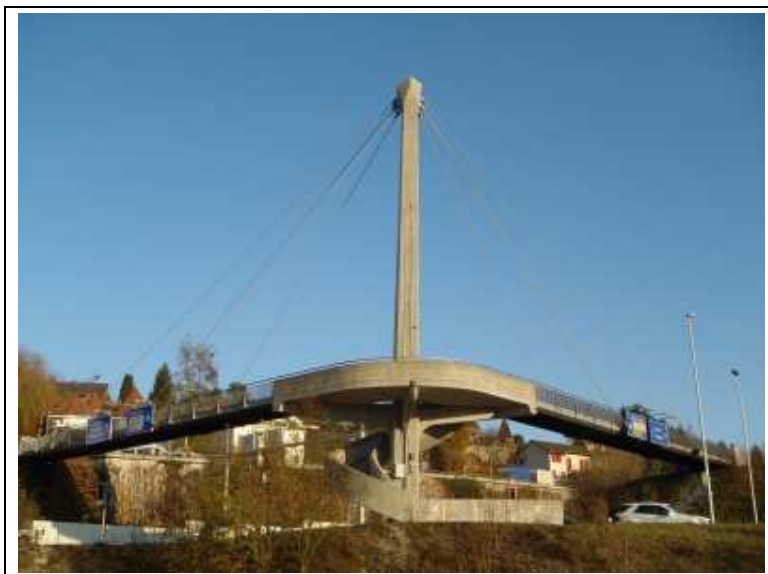
Nach 14 Jahren wurde am Pylon ein auffälliges Rissbild beobachtet. Daraufhin wurde 2009 der Zustand des Pylons genauer untersucht [infratest 2009]. Die beobachteten Risse wurden zum einen auf AAR und zum anderen auf Schwindspannungen und den besonderen Spannungszustand (geringere Vorspannung im oberen Drittel) zurückgeführt. Auf Grund des Rissbreitenindices von über 1 mm/m wurde das Ausmass des AAR-Schadens als eher gross bewertet. Basierend auf der Rissbreitenentwicklung (<0.01 mm/m Jahr) und den Ausdehnungsraten (0.07 bis 0.08, maximal 0.14 mm/m Jahr) wurde die Entwicklung der AAR als langsam beurteilt.

Abb. 3.20 Passarelle Itenhard, Bremgarten (Foto Solexperts AG).

Der Ersatz des schräg gestellten Pylons ist, auch längerfristig, keine Option. Die Erhaltung hatte deshalb höchste Priorität. Die Hydrophobierung der gesamten Oberfläche des Pylons wurde favorisiert, da der Pylon allseitig zugänglich ist und die Abmessungen so sind, dass ein Austrocknen des Betons möglich ist. Zudem gab es keine weiteren Schäden, die einen massiven Eingriff erfordert hätten.

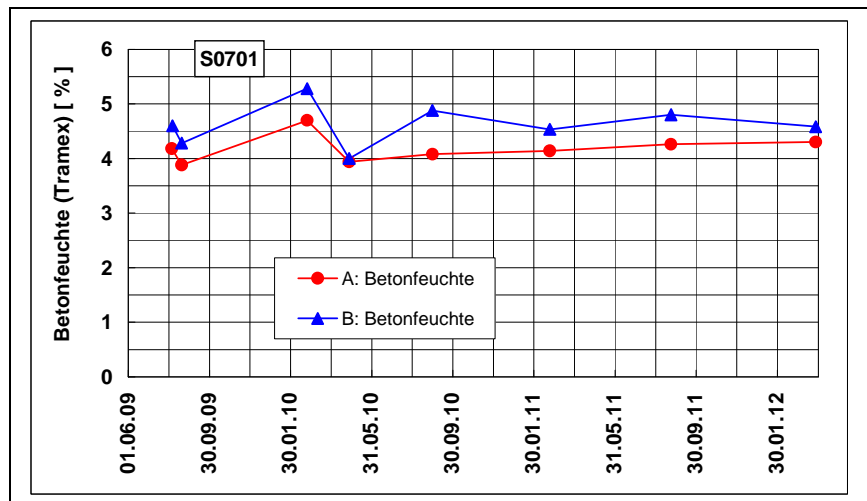
Die talseitige Stützmauer S0701 weist eine Betonfeuchtigkeit von 4 bis über 5 M.-% auf (**Abb. 4.20**). Diese Werte sind im Vergleich zum nicht hydrophobierten Testfeld 2 der bergseitigen Stützmauer (S0751, **Abb. 4.1**) um bis über 1 M.-% höher und deuten an, dass der Beton zeitweise sehr feucht bis nass ist.

Abb. 4.20 Zeitlicher Verlauf der Betonfeuchtigkeit bei der talseitigen Stützmauer.

Zusammenfassend kann festgehalten werden, dass die AAR-bedingte Ausdehnung stark variiert und die maximalen Werte weit höher sind als jene der bergseitigen Stützmauer S0751. Dies kann auf den höheren Eintrag von (chloridhaltigem) Wasser und damit auf die deutlich höhere Betonfeuchtigkeit zurückgeführt werden.

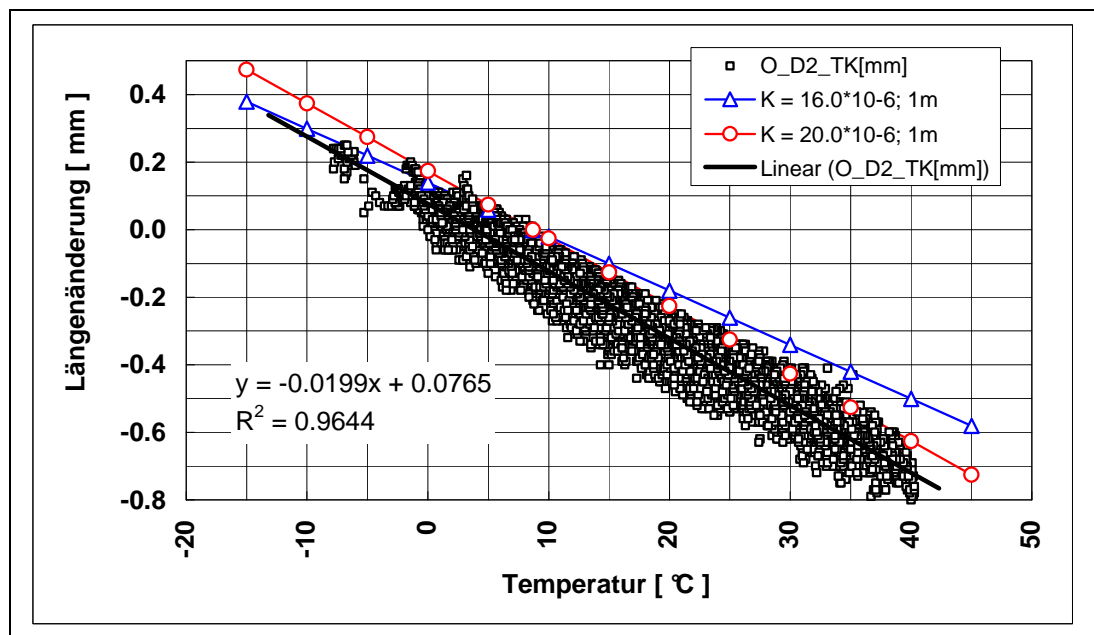
Abb. 4.30 Abhängigkeit der Längenänderung von D2 auf der Ostseite von der Betontemperatur in einer Tiefe von 50 mm über die gesamte Messdauer.

Die **Abb. 4.30** zeigt beispielhaft die Abhängigkeit der Längenänderung von der Betontemperatur in einer Tiefe von 50 mm über die gesamte Messdauer. Ergänzend sind in diesem Bild auch die willkürlich festgelegten Steigungen mit 16 und $20 \times 10^{-6} \text{ m/m } ^\circ\text{C}$ als Vergleich dargestellt (Nullwert bei der Temperatur der Nullmessung von $8.7 \text{ } ^\circ\text{C}$). Wie aus dem Bild hervorgeht, besteht zwischen Längenänderung und Temperatur eine mehr oder weniger lineare Beziehung. Die ermittelten Steigungen der Geraden sind nur wenig abhängig davon, ob das

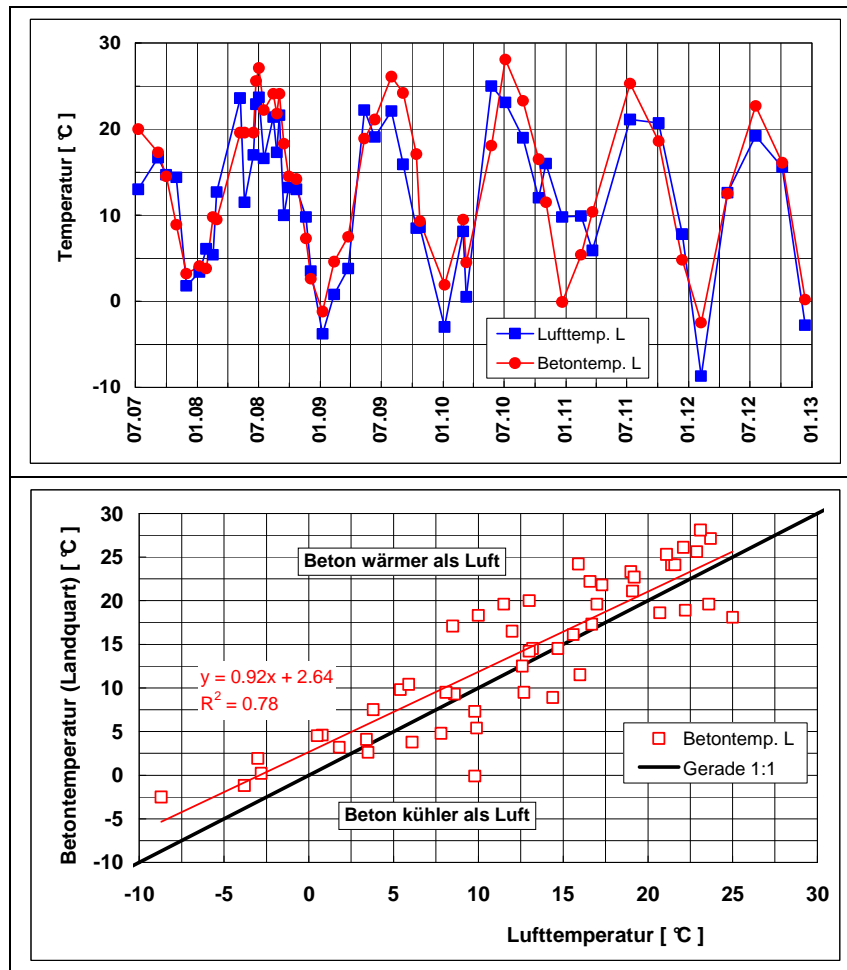
Abb. 4.31 Zeitlicher Verlauf der Luft- und der Betontemperatur (oben) und Zusammenhang zwischen Beton- und Lufttemperatur (unten).

Die **Abb. 4.31** (oben) zeigt die saisonalen Schwankungen der Luft- und Betontemperaturen. Die mittlere Lufttemperatur beträgt 12.2 $^\circ\text{C}$, die mittlere Luftfeuchtigkeit 60.8%. Die mittlere Betontemperatur in der Mitte der Fahrbahnplatte ist mit +13.8 $^\circ\text{C}$ mehrheitlich etwas wärmer als die Luft (Mittelwert: +1.6 $^\circ\text{C}$) (**Abb. 4.31**, unten).

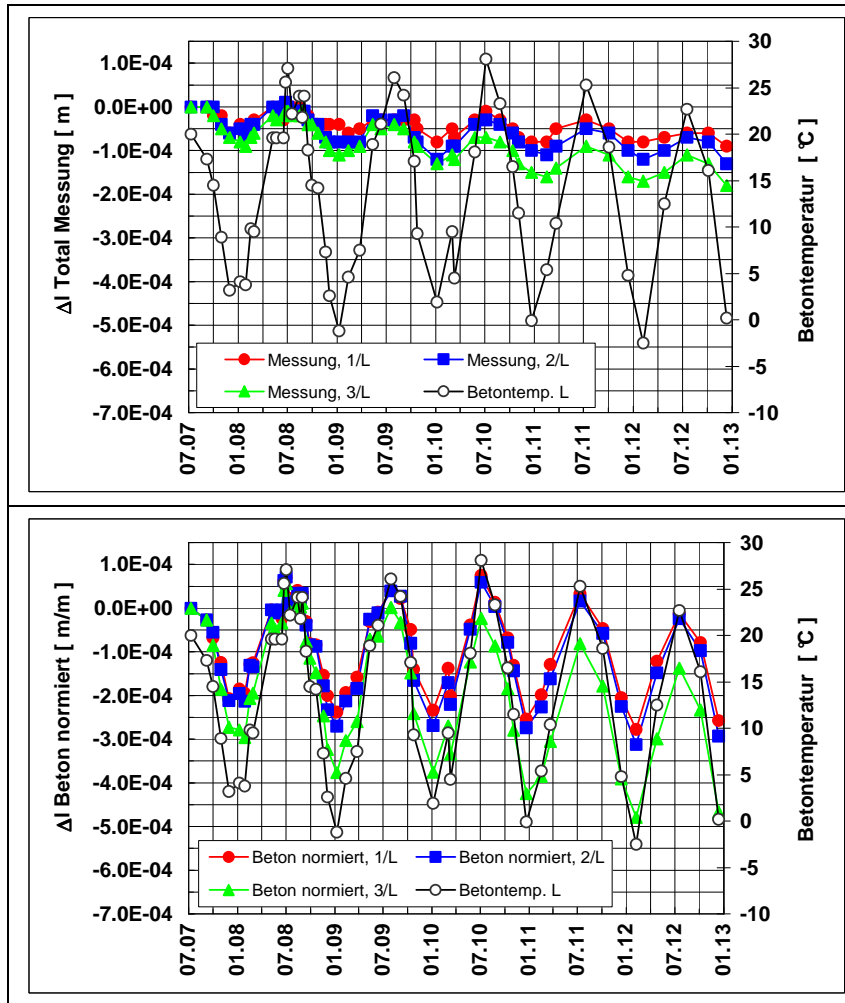
Abb. 4.32 Zeitlicher Verlauf der gemessenen (oben) und der temperaturkorrigierten, auf 1 m normierten Längenänderungen der Stäbe 1 bis 3 der Seite Landquart (unten).

Bei dieser Messung wird die differentielle Änderung zwischen den eingebetteten Stahlstäben (Länge der Stahlstäbe: Nr. 1: 1.52 m, Nr. 2: 1.37 m und Nr. 3: 0.67 m) und dem Beton der Unterseite gemessen (**Abb. 4.32**, oben). Es gilt:
